AGENȚIA DE INVESTIGARE FERROVIARĂ ROMÂNĂ - AGIFER

RAPORT DE INVESTIGARE

al incidentului feroviar produs
pe distanța Recea – Hârsești la data de 02.10.2016 în circulația trenului de călători nr.9401-2

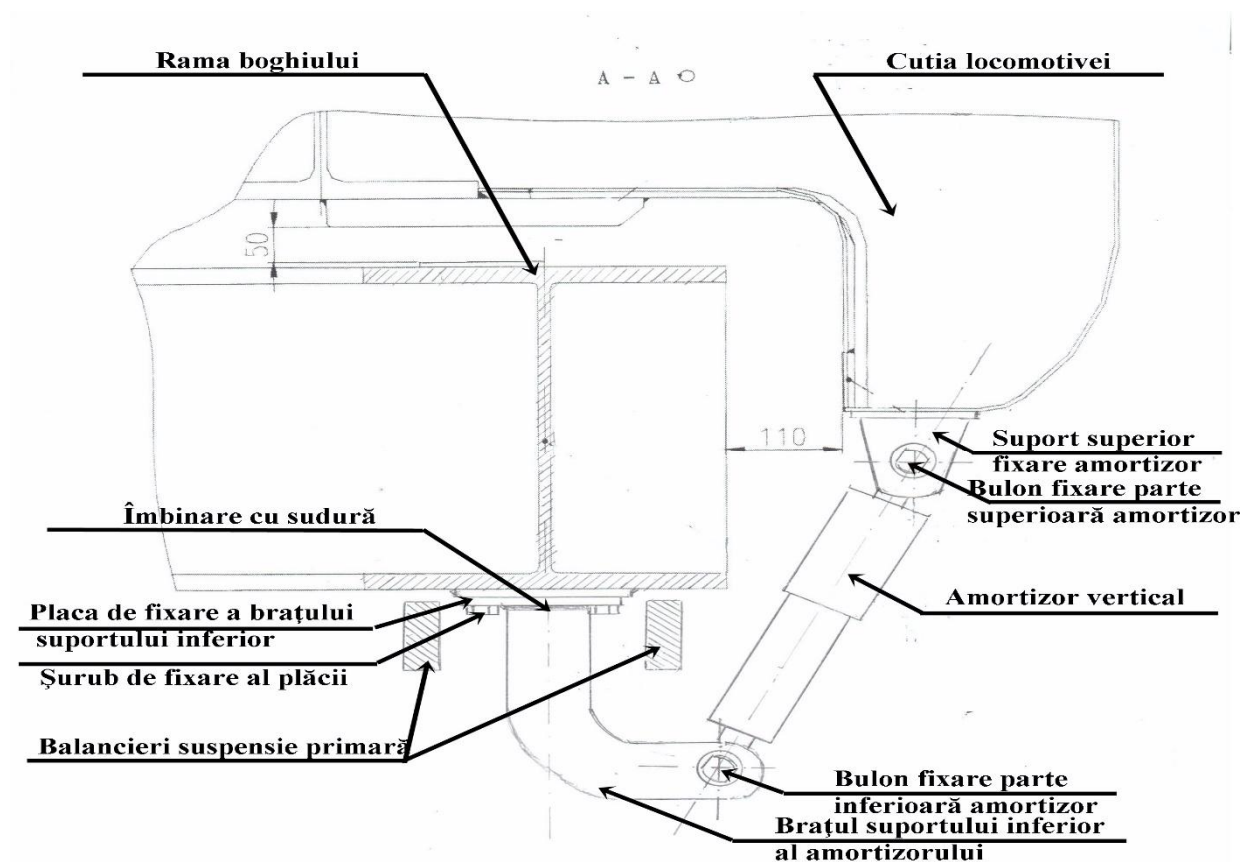
Fig. 6 Schiță cu legarea amortizorului vertical între cutia locomotivei și rama boghiului

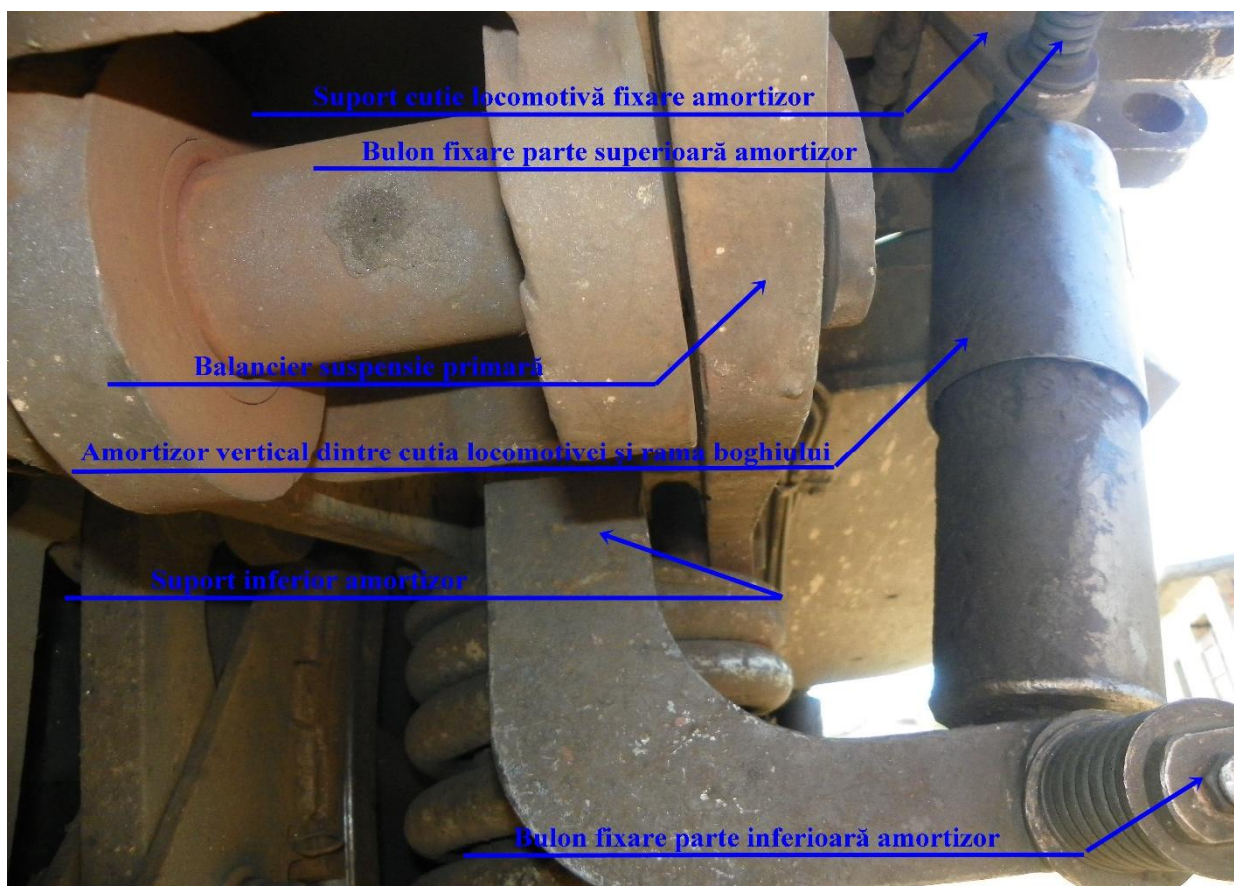
La data de 05.10.2016, cu ocazia verificării în comisie, în grupa tehnică, revizia de vagoane Craiova s-au efectuat verificări și măsurători la acest tip de suspensie secundară utilizată la locomotiva DA 1191 (Fig. 6 și 7).

Fig. 7. Ansamblul de fixare a amortizorului vertical dintre cutia locomotivei și rama boghiului
