RAPORT DE INVESTIGARE

privind accidentul feroviar produs la data de 24.09.2017, pe secția de circulație Dej Călători – Cluj Napoca, în stația CFR Dej Călători, pe linia 2, în circulația trenului de călători nr.1765, prin deraierea locomotivei EA 546 și a celor șase vagoane din compunerea trenului.

*Raport final
14 septembrie 2018*

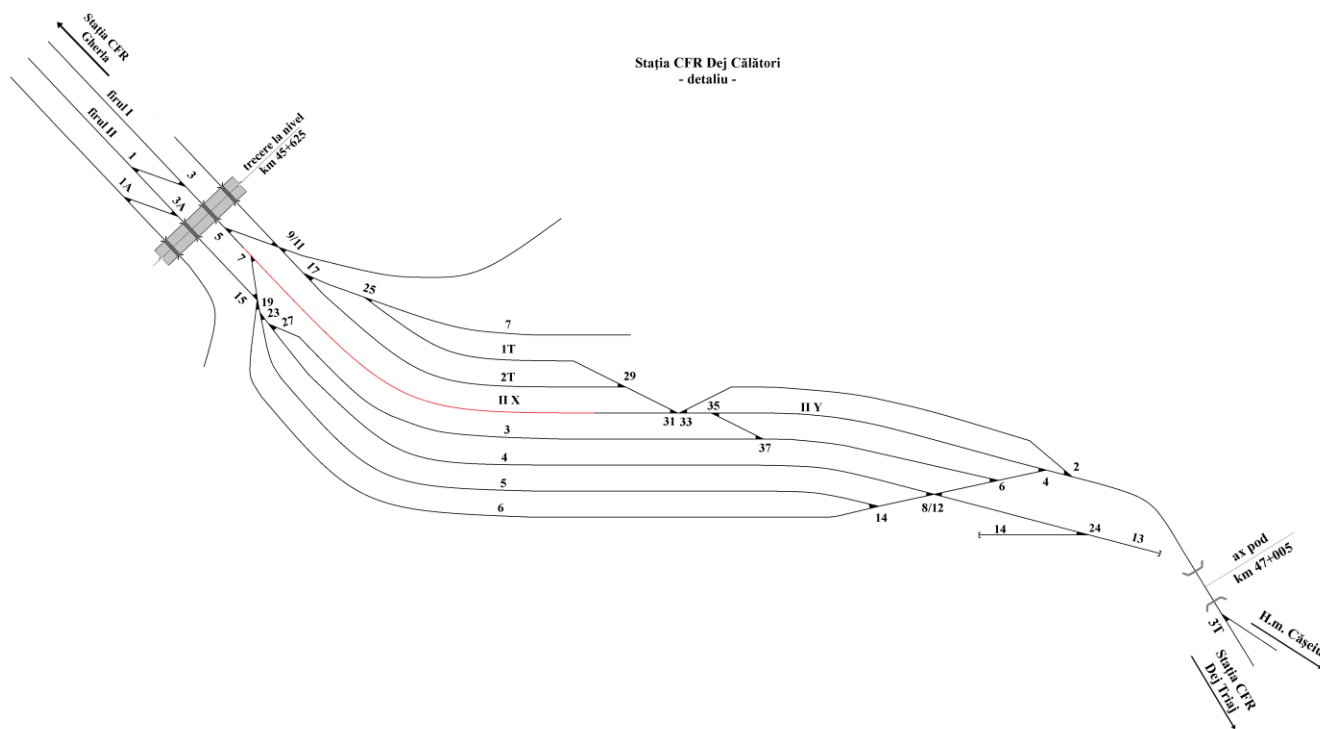
Prelungirea liniei nr.2 directă spre linia curentă Dej Călători-Dej Triaj, cuprinsă între sch.nr.2 și sch.nr.3T este un traseu în curbă cu două raze, valoarea celei mai mici raze impunând viteza maximă de circulație de 60 km/h. După această curbă se află și podul metalic de la km 47+005, care constituie un punct obligat (un punct fix).

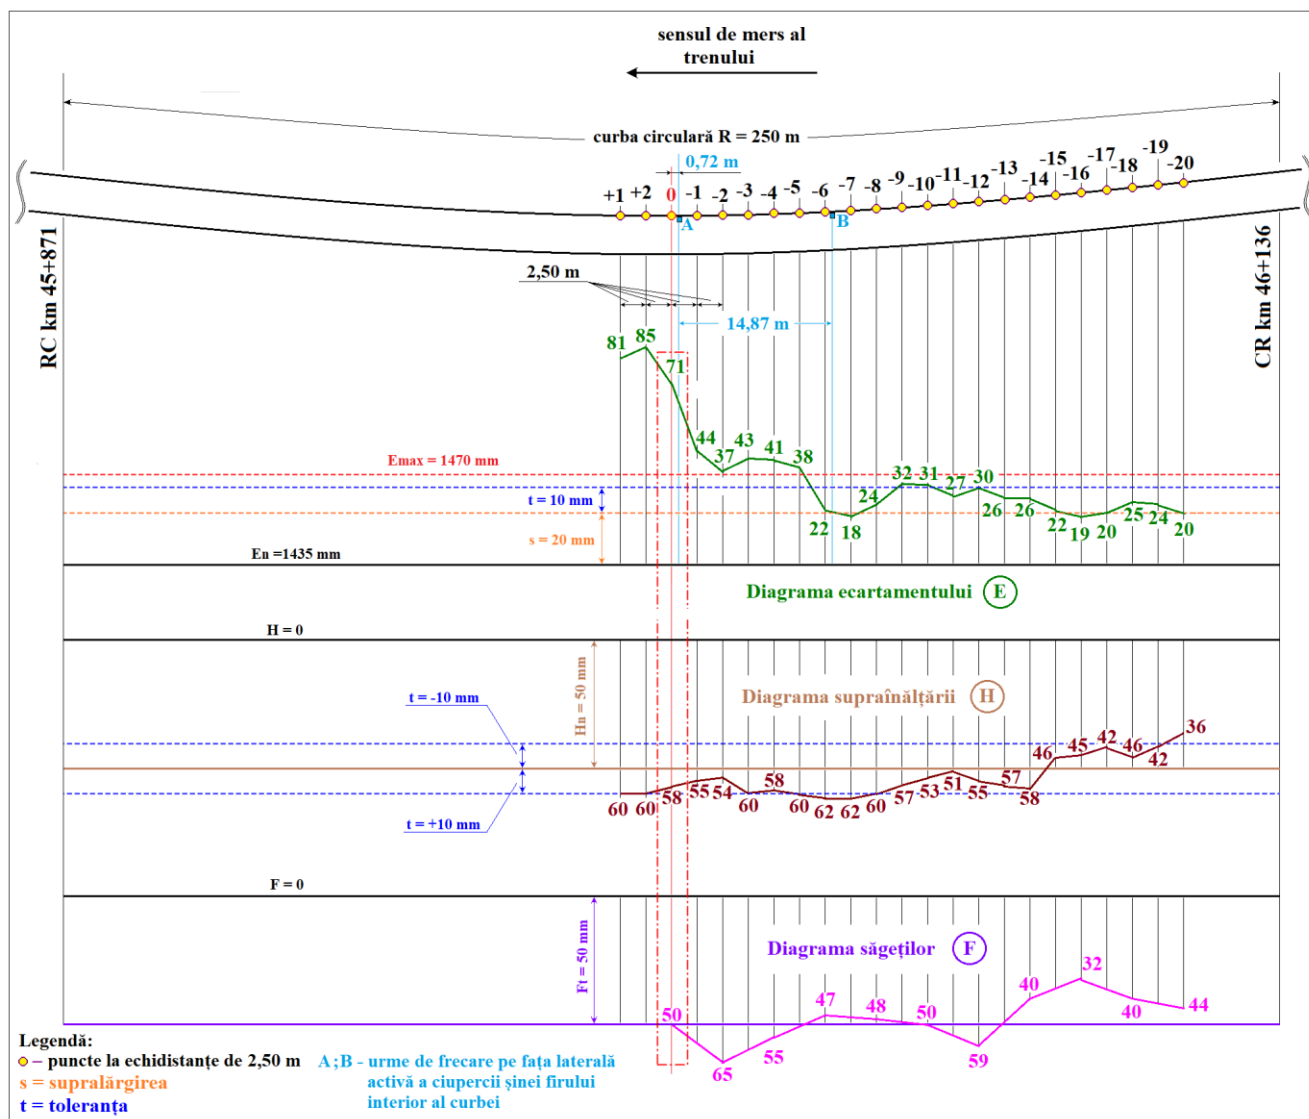
Referitor la ecartamentul căii (Ec)

În 5 puncte premergătoare punctului de cădere a roții din partea dreaptă în interiorul curbei (între firele căii lângă șina din partea dreaptă) valoarea ecartamentului depășea valoarea maximă admisă de 1470 mm.
