AGENȚIA DE INVESTIGARE FERROVIARĂ ROMÂNĂ - AGIFER

RAPORT DE INVESTIGARE

privind accidentul feroviar produs la data de 16.11.2017, pe raza de activitate a Sucursalei Regionale de Căi Ferate București, în stația București Triaj, prin deraierea unui vagon din compunerea trenului de marfă nr. 70966,

*Raport final
08 august 2018*

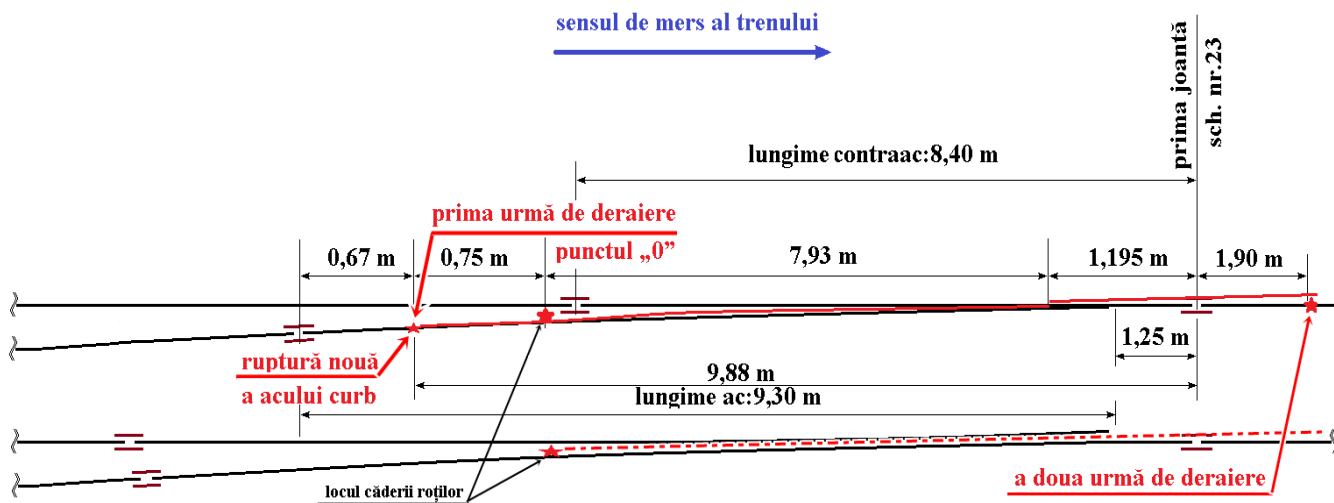
Figura nr. 4

La 1,90 m distanță de prima joantă (în sensul de mers al trenului) a fost observată pe suprafața superioară a șinei din partea stângă a sensului de mers, o urmă de escaladare și cădere, produsă de roata din partea stângă a celei de a doua osii a aceluiași boghiu. Căderea roții din partea stângă în exteriorul căii a determinat și căderea roții din partea dreaptă a aceleiași osii între firele căii.

Trenul de marfă nr.70966 a circulat având deraiat primul boghiu al vagonului nr. 338178500249 pe o distanță de aproximativ 25 m.

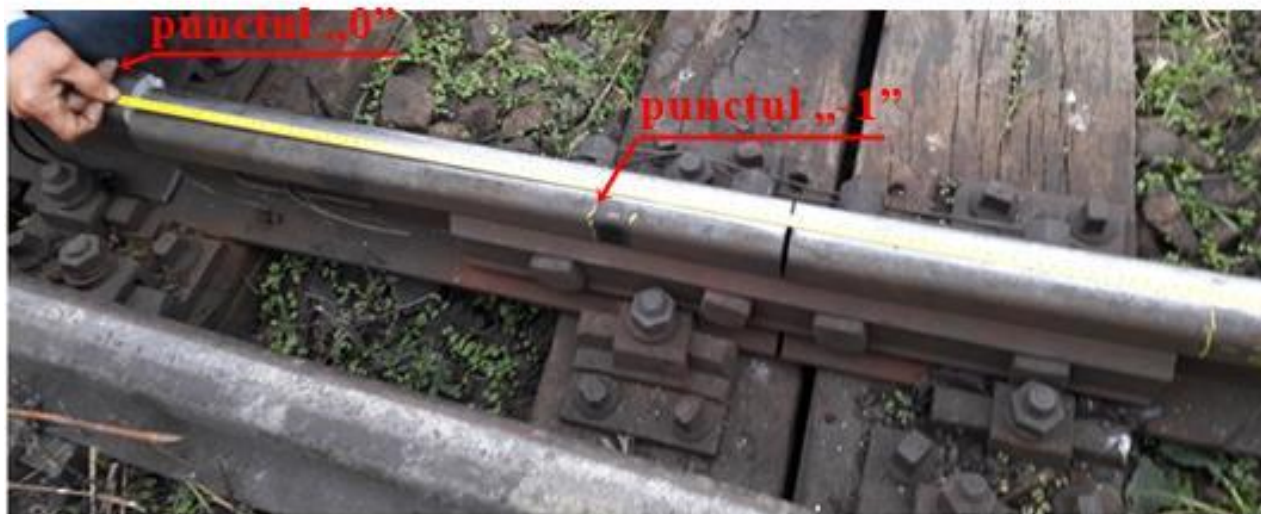
Figura nr.8

Diferențele de nivel între firul stâng și firul drept de circulație ale schimbătorului de cale nr.23, valori analizate în baza longitudinală de măsurare a torsionării căii de 2,5 m, au scos în evidență că atât între punctele „-6” și „-1” cât și între „-5” și „0” (încalinări ale rampei defectului cu valori de 1:119 și 1:147), **constatându-se că au fost depășite valorile maxime admise ale torsionării căii (1:166), pentru circulația trenurilor** conform prevederilor art.7A.4. din *Instrucția de norme și toleranțe pentru construcția și întreținerea căii-linii cu ecartament normal, nr.314/1989.*
