AGENȚIA DE INVESTIGARE FERROVIARĂ ROMÂNĂ - AGIFER

RAPORT DE INVESTIGARE

privind accidentul feroviar produs la data de 05.12.2017 în jurul orei 14:20 pe raza de activitate a Sucursalei Regionale de Căi Ferate Brașov, între Hm Cața și stația CFR Rupea, linie dublă electrificată, prin producerea unui incendiu la locomotiva titulară seria BB 25500 nr.536 ce a remorcat trenul de marfă nr.90970 pe firul II de circulație

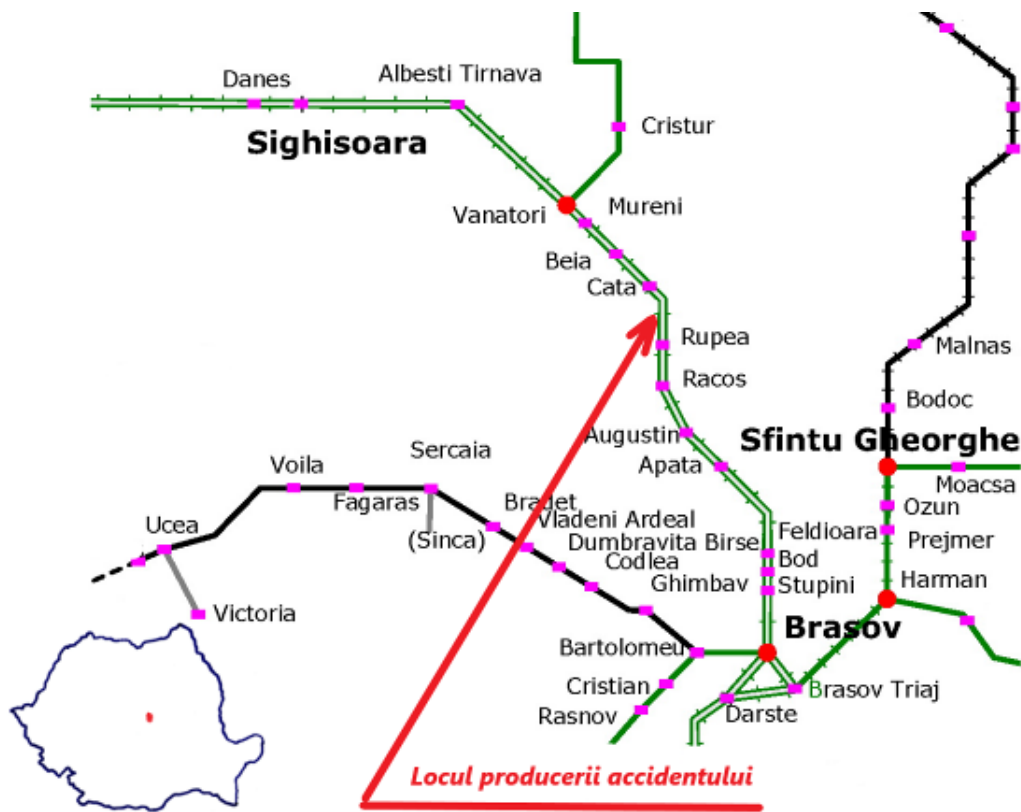
La data de 05.12.2017, în jurul orei 14:20, în circulația trenului de marfă nr.90970 remorcat cu locomotiva electrică seria BB 25500 nr.536 - titulară și locomotiva electrică seria BB 16500 nr.654 – împingătoare, s-a produs un incendiu la locomotiva titulară la km 251+700, între Hm Cața și stația CFR Rupea.

În urma producerii incendiului s-a produs degradarea cutiei locomotivei și arderea echipamentului electric în proporție de 100 %.
