AGENȚIA DE INVESTIGARE FERROVIARĂ ROMÂNĂ - AGIFER

RAPORT DE INVESTIGARE

privind accidentul feroviar produs la data de 24.02.2018, pe raza de activitate a Sucursalei Regionale de Căi Ferate București, în stația CFR Bucureștii Noi, prin deraierea locomotivei ED 030, locomotivă aflată în remorcarea trenului de marfă nr.71711-2

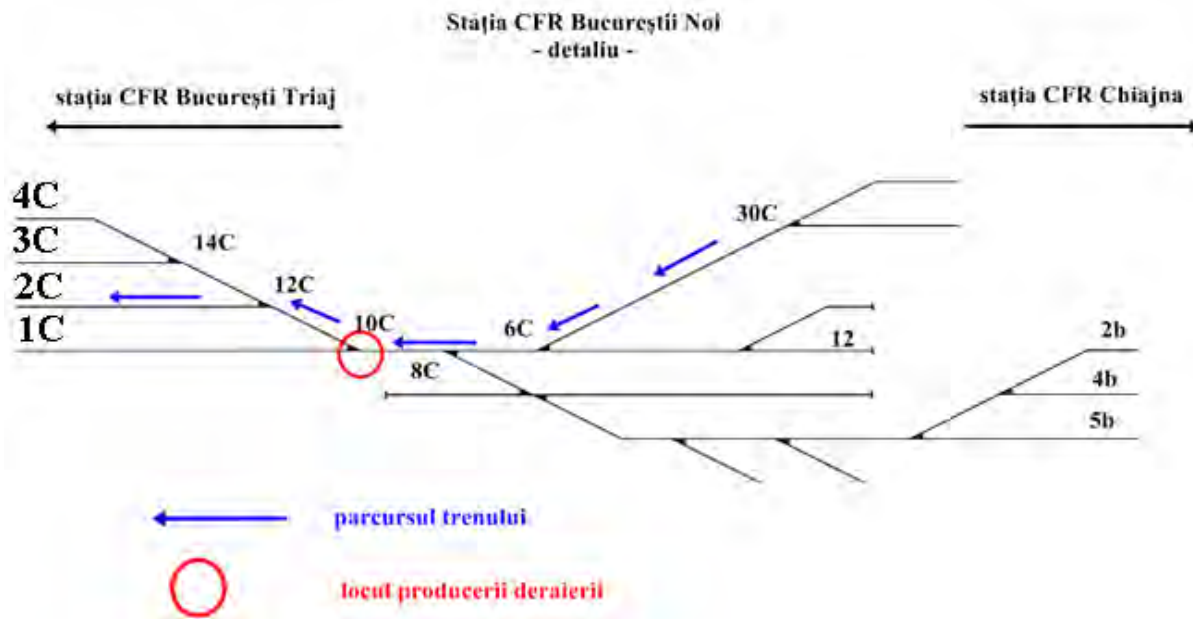
Figura 3 – parcursul trenului de marfă nr. 92051

Accidentul s-a produs în stația CFR Bucureștii Noi, Grupa C, capătul Y al stației, în cuprinsul schimbătorului de cale nr.10 C, la vârful matematic al inimii de încrucișare. (figura 3). Schimbătorul de cale nr.10C era manipulat pe poziția „abatere” și a fost atacat pe la vârful.
