RAPORT DE INVESTIGARE

al accidentului feroviar grav
produs în Hm Valea Călugărească la data de 10 mai 2008

EDIȚIA finală
08 mai 2009

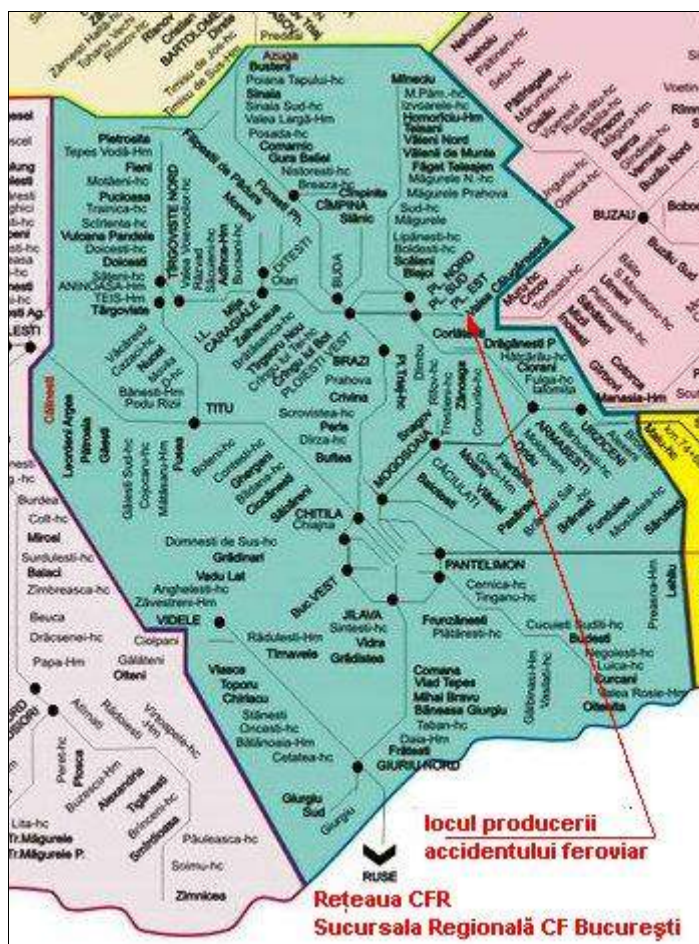
foto1

La data de 10.05.2008, trenul nr.1661 care a fost pus în circulație pe distanța București Nord - Iași, a plecat din stația CFR Ploiești Sud și a trecut fără oprire, conform trasei programate, pe linia nr. 6B din stația CFR Ploiești Est. La trecerea prin toate stațiile, trenul a fost supravegheat prin defilare de către impiegații de mișcare (IDM). Niciunul dintre aceștia nu a constatat nereguli în circulația trenului. Conform trasei programate, după plecarea din stația CFR Ploiești Sud următoarea oprire urma să fie la stația Mizil (foto 1).

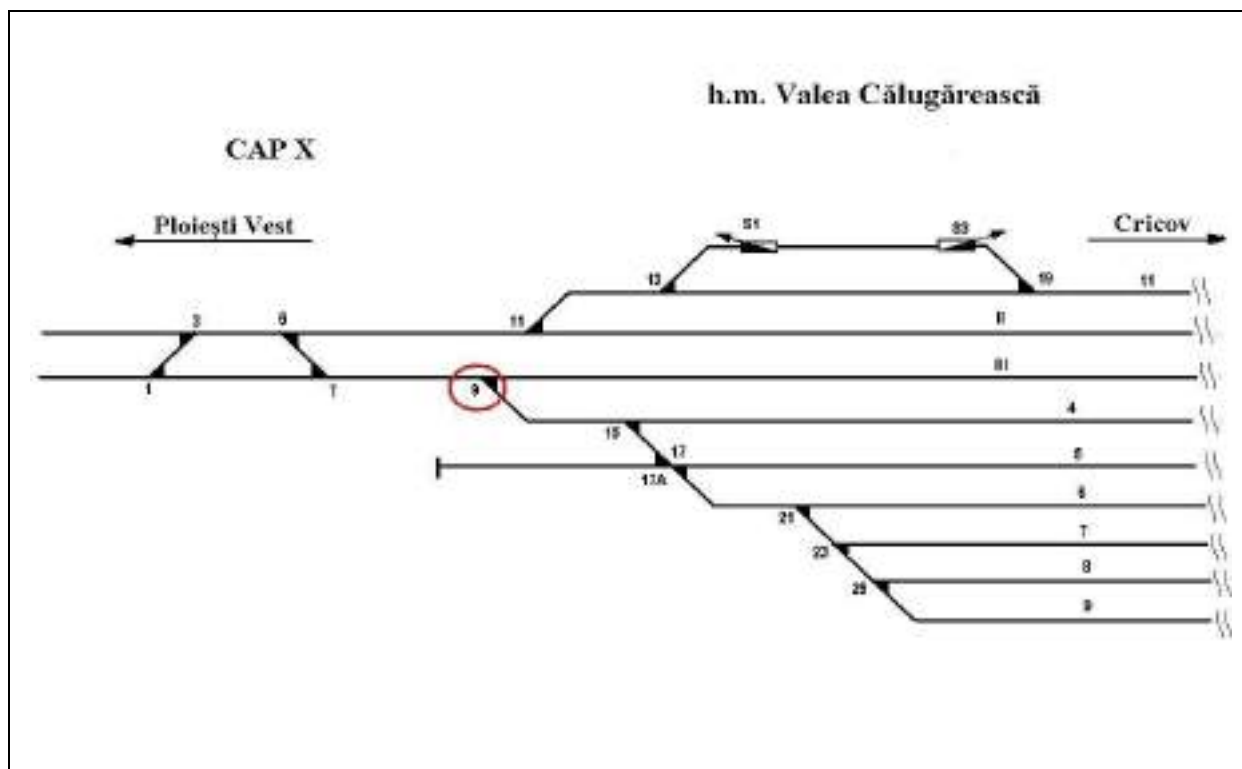
foto.2

După trecerea prin stația CFR Ploiești Est, trenul a circulat pe linia curentă corespunzătoare firului I de circulație spre hm Valea Călugărească, cu viteze cuprinse între 67 și 68 km/h - conform buletinului de avizare a restricțiilor de viteză BAR - valabil pentru perioada 01-10.05.2008 și tabelor cu limitările de viteză pentru mersul de tren 2007/2008, viteza maximă de circulație era limitată la 70 km/h de la km 63+750 la km 71+900 până la intrarea în hm Valea Călugărească unde, la ora 16:57, în momentul trecerii peste schimbătorul de cale nr. 9 (foto.2), al cărui macaz se afla în poziția „pe directă”, s-a produs deraierea locomotivei EA 872 de toate osiile, urmată de deraierea următoarelor 4 vagoane, respectiv a vagoanelor nr. 50531955029-7, 50532616020-5 și 50532616017-1 de toate osiile și a vagonului nr. 50532616021-3 de primul boghiu în sensul de mers.
