RAPORT DE INVESTIGARE

al incidentului feroviar
produs la data de 13.03.2008 în hm. Zăvideni

EDIȚIA finală
18 mai 2009

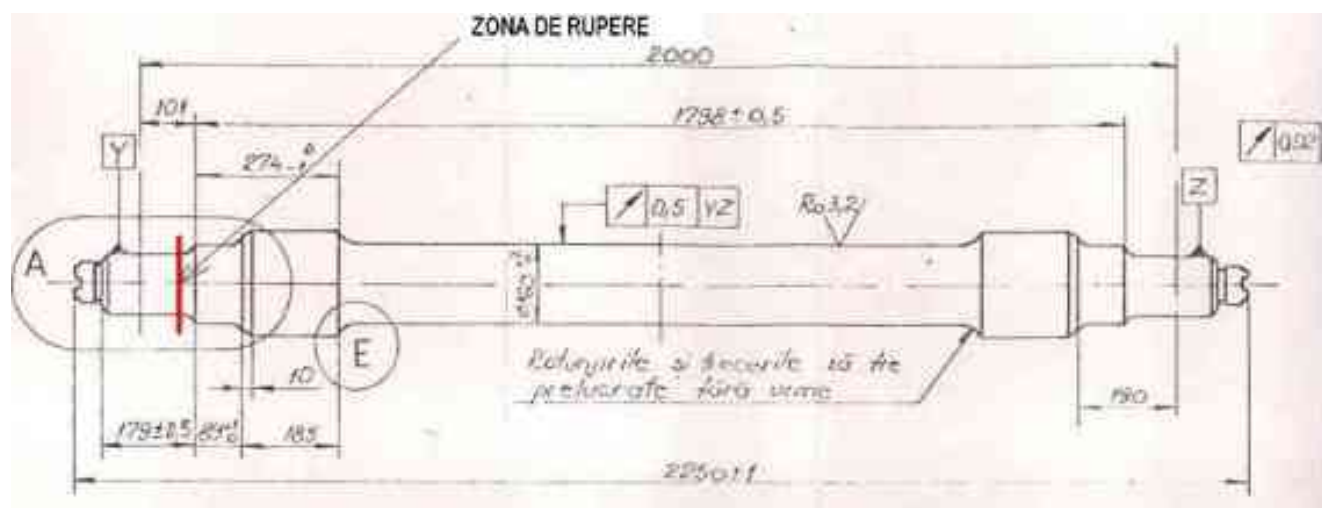
Osia cu nr. de înmatriculare în parcul CFR 3836632 cu numărul de ordine 14, face parte din șarja 311561 produsă de SC SMR SA Balș, osie tip AI. Ruperea osiei s-a produs într-o zonă situată la 217-219 mm față de capătul osiei, în plan perpendicular pe axa longitudinală a acesteia, pe racordarea dintre porțiunea de montaj a rulmentului WJ și obturator.

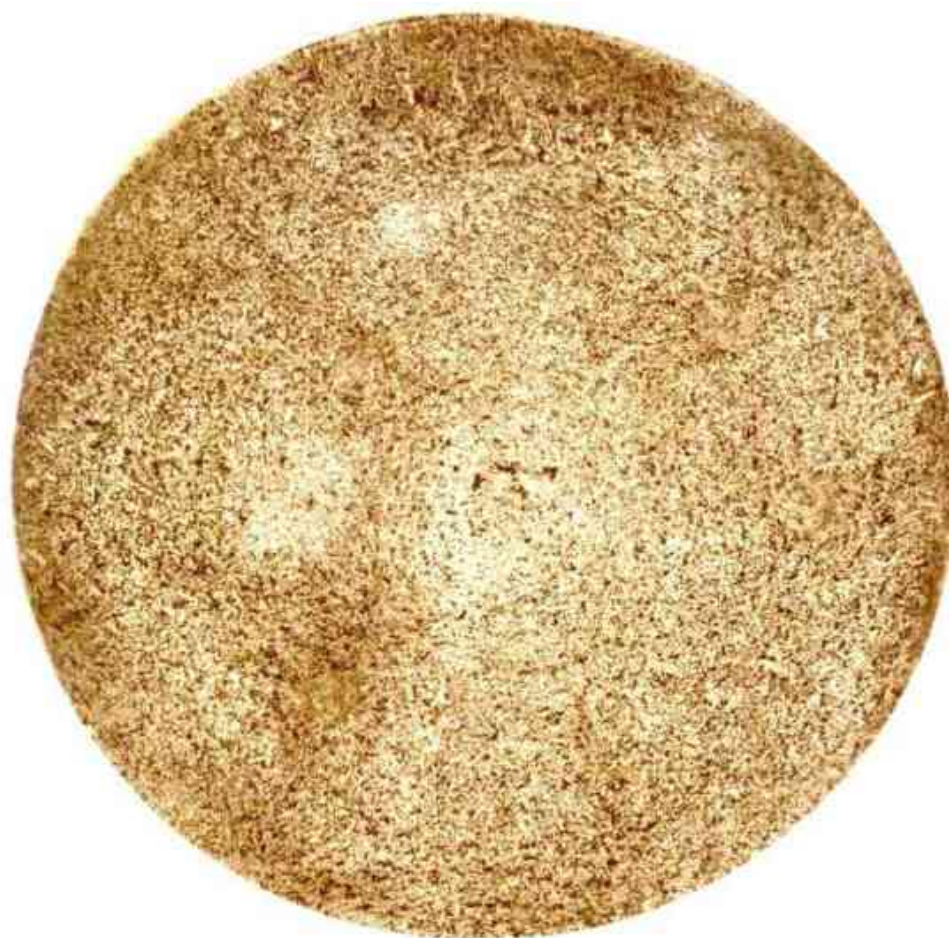
Foto 14

- proba Baumann – în scopul evidențierii eventualelor segregatii de sulf;*
- atacul macro la cald în soluție 50% HCl – în scopul depistării eventualelor defecte de material (fulgi, macroretasuri, macrosegregatii, sufluri, macroincluziuni, macropori etc.), de tratament termic superficial sau de prelucrare prin deformare plastică (suprapuneri de material, fisuri etc.).*

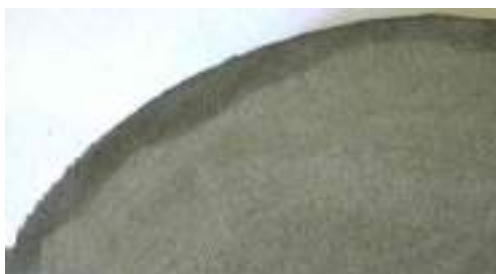
Foto 16

Tipul caracteristicii	Concluzii asupra caracteristicii analizate	Foto	Condiții impuse de Fișa UIC 811/1-87 pentru caracteristica analizată
Analiza macrografică și macroscopică			
Amprenta Baumann	<ul style="list-style-type: none">• Repartiție uniformă a sulfului pe secțiune transversală, fără segregatii,. Imaginea se înscrie în seria de imagini limită cuprinse în albumul anexă al fișei.	14	pct. 6.2.2.4 – Imaginea obținută nu trebuie să prezinte defecte mai accentuate decât acelea redată în imaginile limită cuprinse în albumul anexă al fișei.
Aspect macro al feliei transversale după atacul la cald în soluție 50% HCl	<ul style="list-style-type: none">• Fără defecte macro de tip fulgi, suprapuneri de material, segregatii, macroincluziuni, fisuri.	15	pct. 6.2.2.3 – După șlefuire, suprafața examinată nu trebuie să prezinte nici o soluție de continuitate.
	Se remarcă o porozitate centrală cu punctaj = 1.	16

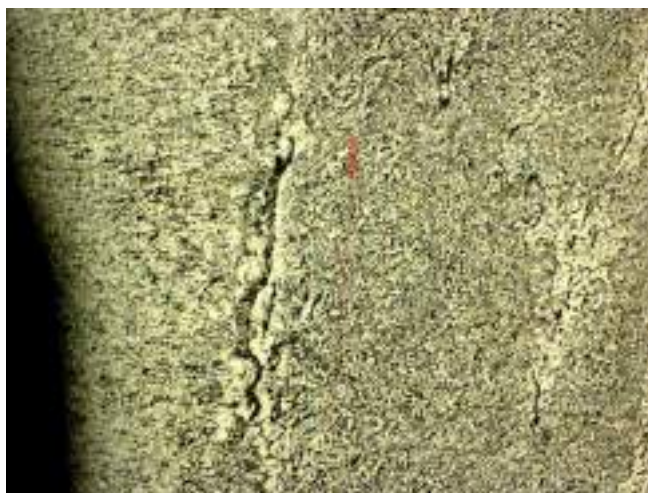
Foto 18 - (100:1), atac

<ul style="list-style-type: none">• În zona influențată termic, pe fondul unei structuri feritice, s-a pus în evidență prezența unor șiruri de incluziuni nemetalice. Zona (B) din materialul osiei prezintă structură cu grăunți perlito-feritici fin recristalizați, fiind tipică unei recristalizări complete datorată unei acțiuni de natură termică.	19	
Structura materialului osiei în centrul secțiunii	<ul style="list-style-type: none">• Structură perlito-feritică în șiruri, specifică unui oțel deformat plastic la cald și supus ulterior tratamentului termic de normalizare. Mărimea granulației ereditare corespunde indicelui de grăunte 7-8, deci inferioară indicelui prescris 5.	19C 20	pct. 6.2.2.2 - Structura osiilor normalizate sau călite + revenite trebuie să fie uniformă și specifică tratamentului termic comandat. Mărimea grăuntelui de ferită determinat conform SR ISO 643 nu trebuie să fie superioară indicelui 5.

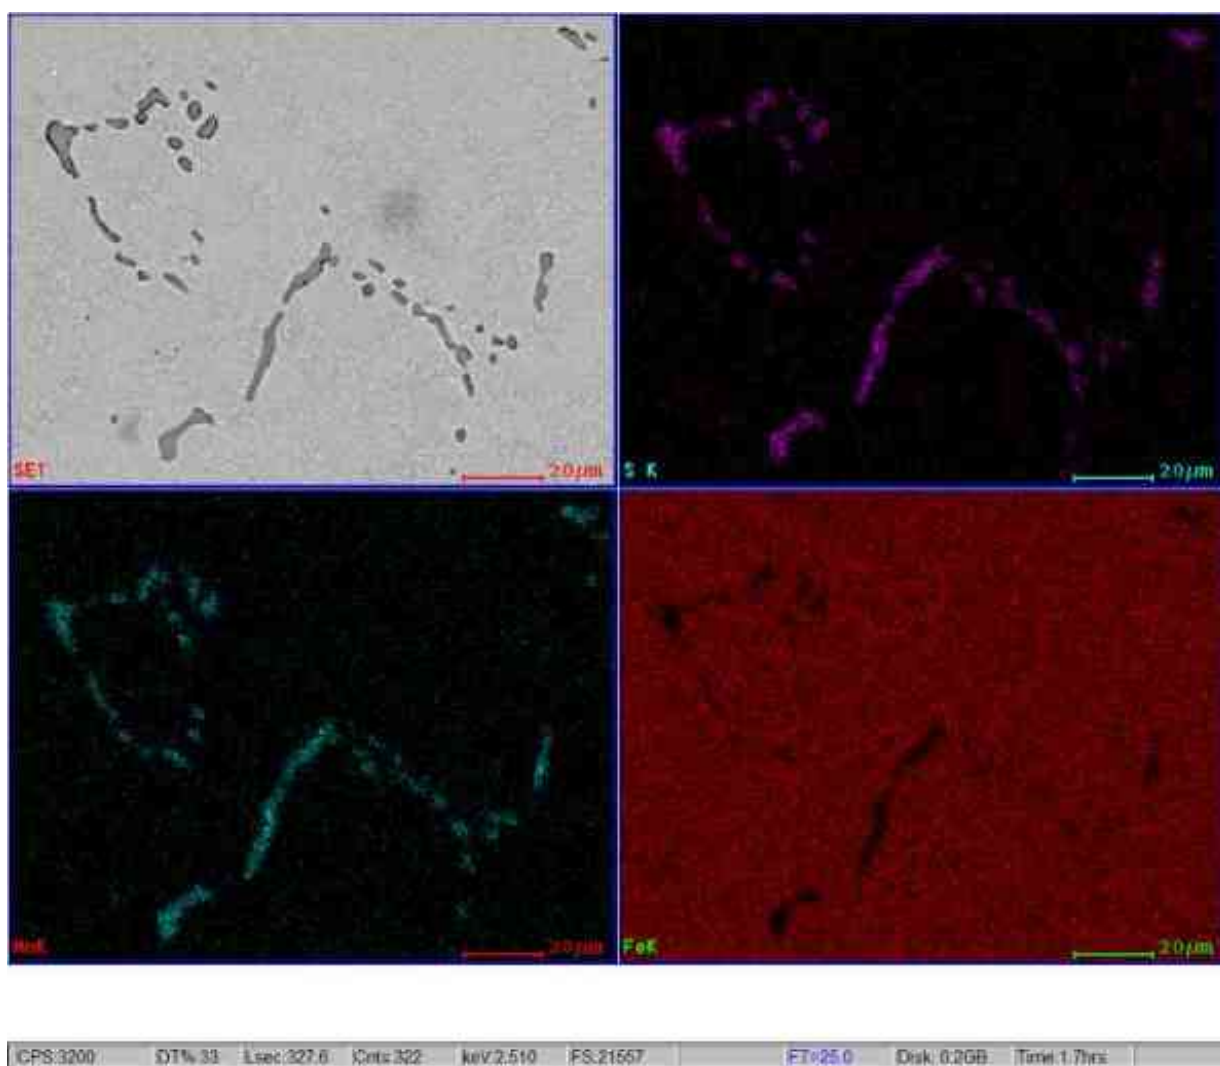
Fig.11 Distributia elementelor Mn,S si Fe in microzona evidentiata in coltul stanga sus

Astfel in fig.11 se prezinta distributia elementelor Mn, S si Fe in microzona evidentiata in coltul stanga sus al imaginii. Se observa prezenta majoritara a elementelor Mn si S in incluziunile alungite (sulfura de mangan).
