## RAPORT DE INVESTIGARE

privind accidentul feroviar produs la data de 17.09.2019, ora 13:00,  
pe raza de activitate a Sucursalei Regionale CF București între stațiile CFR București Vest – Vârteju  
(linie dublă neelectrificată), prin declanșarea unui incendiu la locomotiva DA 1108, aflată în remorcarea  
trenului de marfă nr. 93618-1, aparținând operatorului de transport feroviar SNTFM „CFR Marfă” SA.

*Raport de investigare  
06 august 2020*

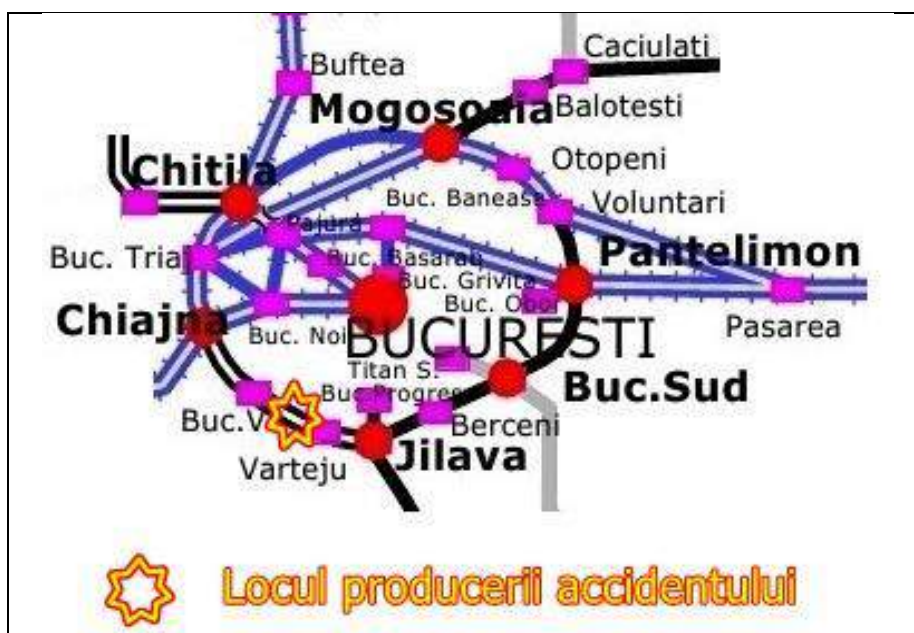
(Fig. nr.1)

La data de **17.09.2019**, ora **13:00**, pe raza de activitate a **Sucursalei Regionale CF București**, secția de circulație Chiajna – Jilava (linie dublă, neelectrificată), între stațiile CFR București Vest – Vârteju, pe firul I de circulație, la **km 64+900**, s-a produs un incendiu la locomotiva **DA 1108**, care remorca trenul de marfă **nr.93618-1** (aparținând operatorului de transport feroviar SNTFM „CFR Marfă” SA). (*Fig. nr.1*)

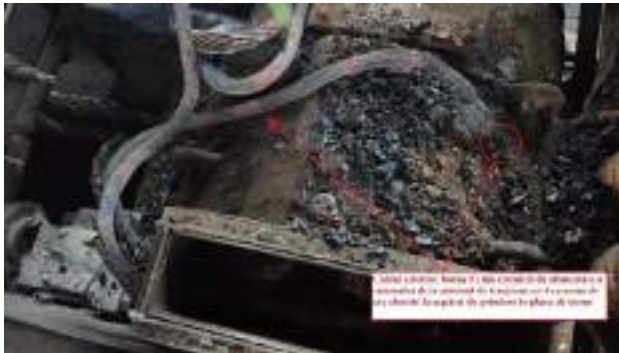
**Foto nr.10**

- Boghiul nr.II - Motorul de tracțiune nr.4 cu burduful canalului de ventilație ars complet și cu izolația cablurilor de alimentare arsă, pe toată lungimea acestora, de la ieșirea din motor până în canalul de cabluri; Unul din cablurile înfășurării statorice (cel dinspre coroana portperii – corespunzător bornei **F**) prezenta la capătul de prindere (papuc) urme de arc electric (**Foto nr.10 și Foto nr.11**) ; De asemenea pe capacul plăcii de borne au fost identificate urme lăsate de arcurile electrice (**Foto nr.13**) iar cablul corespondent de alimentare al acestuia care intra pe canalul de cabluri avea capătul de prindere (papucul) cu urme de arc electric cu 3 toroane ale cablului rupte din papuc și cu urme de topire. (**Foto nr.14**)
