RAPORT

**privind investigația incidentului feroviar
produs la data de 08.01.2019 în stația CFR Lugoj,
secția de circulație CARANSEBEȘ – LUGOJ
prin manipularea neregulamentară a instalațiilor de centralizare,
semnalizare și comandă care poate afecta siguranța feroviară**

Raport de investigare final
5 decembrie 2019

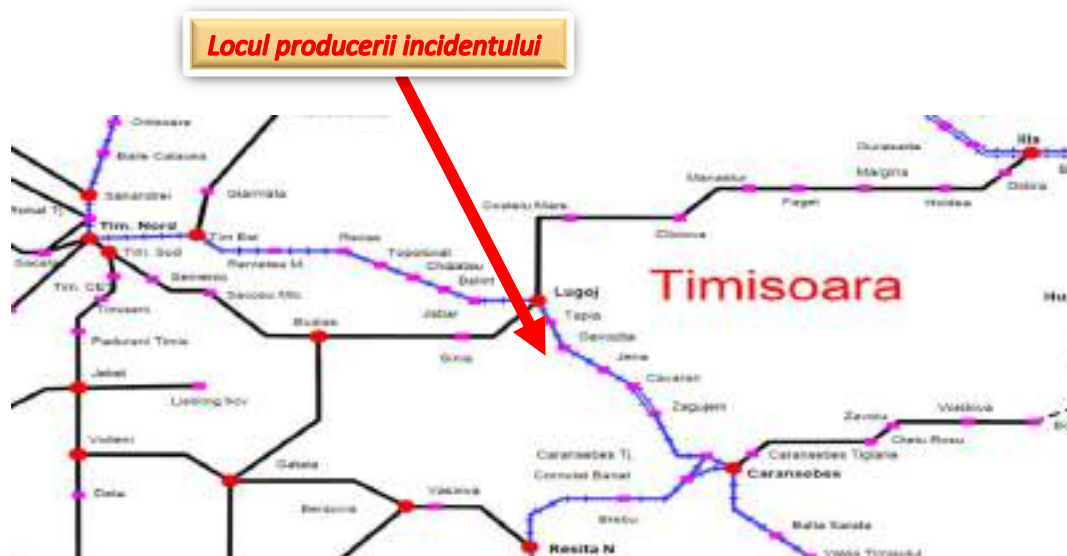
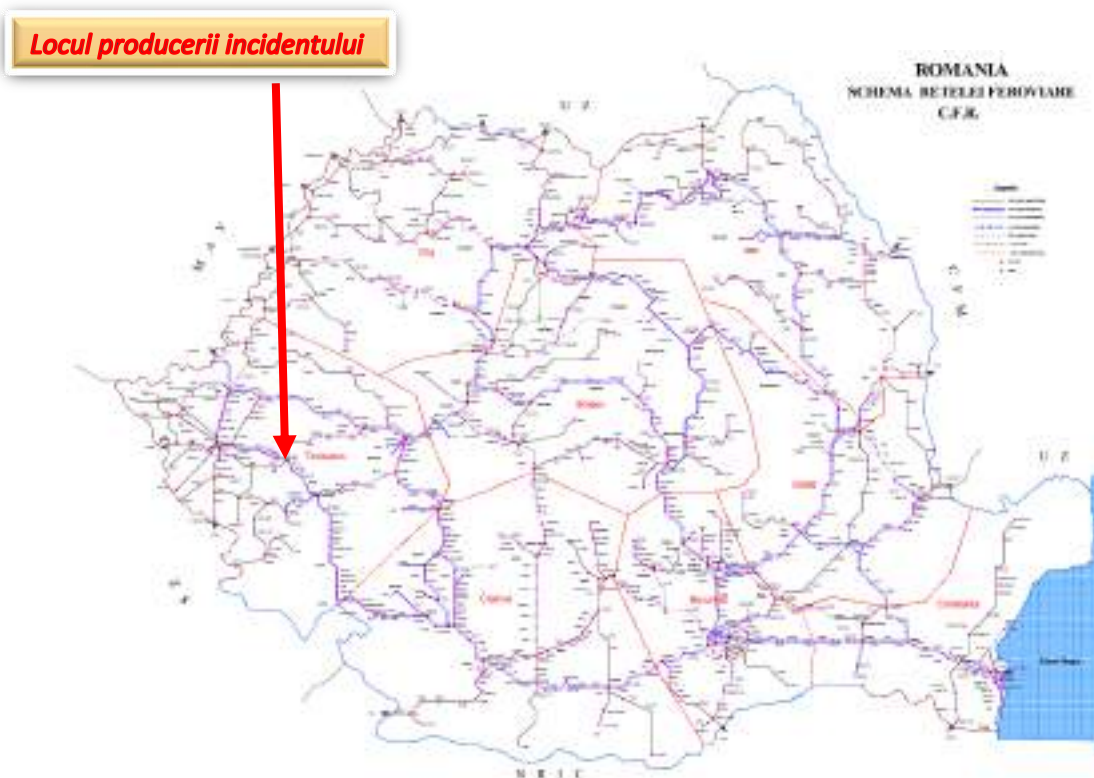
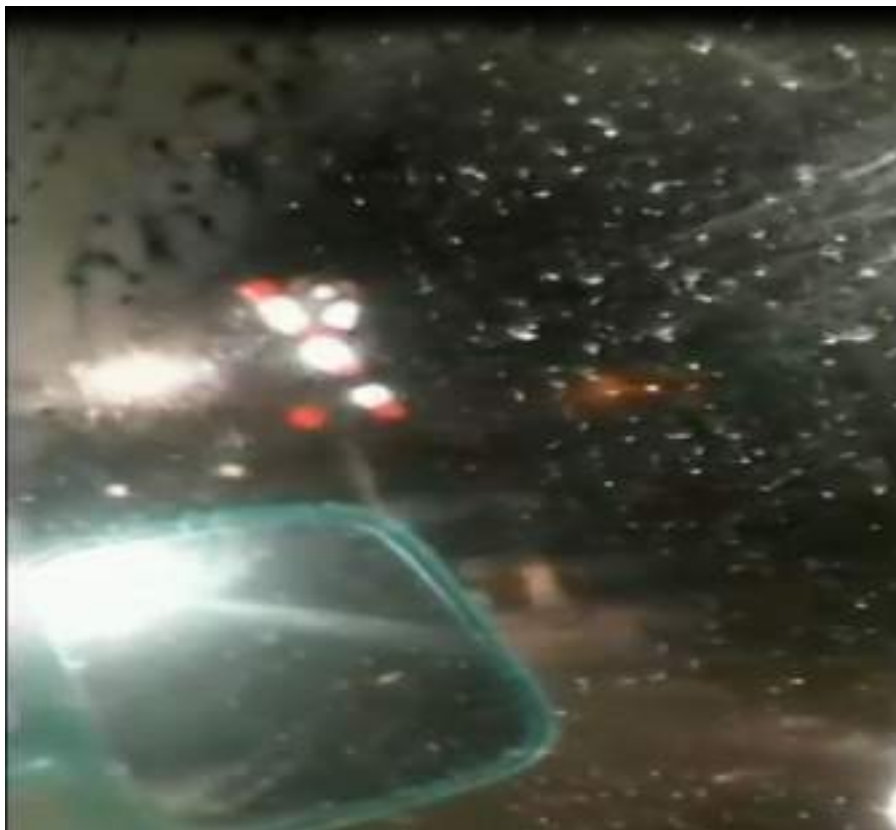
La data de 08.01.2019, ora 07:08, pe raza de activitate a Sucursalei Regionale CF Timișoara, secția de circulație Caransebeș-Lugoj (linie simplă electrificată), trenul de călători nr.1699 (aparținând operatorului de transport feroviar de călători SC SNTFC „CFR Călători” SA) care circula pe distanța Tapia Lugoj, pe fondul unui deranjament la trecerea la nivel SAT de la km 514+580, situată în capătul X, pe secțiunea XII AD a stației CFR Lugoj, a găsit semnalul de avarie de la trecerea la nivel în poziție pe oprire (roșu). Trenul a oprit înaintea semnalului, mecanicul de locomotivă s-a asigurat că trecerea la nivel este liberă apoi a continuat mersul cu viteza de cel mult 20 km/h peste trecerea la nivel. În timp ce trenul trecea peste trecerea la nivel, un conducător auto care trebuia să treacă peste trecerea la nivel a filmat indicația permisivă pentru șoferi (foc alb aprins intermitent) existentă la semnalizarea rutieră de la instalația SAT km 514+580.

Cauza directă a producerii incidentului o constituie neexecutarea corectă a comenzilor pentru închiderea barierei de la trecerea la nivel SAT km 514+580, în caz de deranjament.

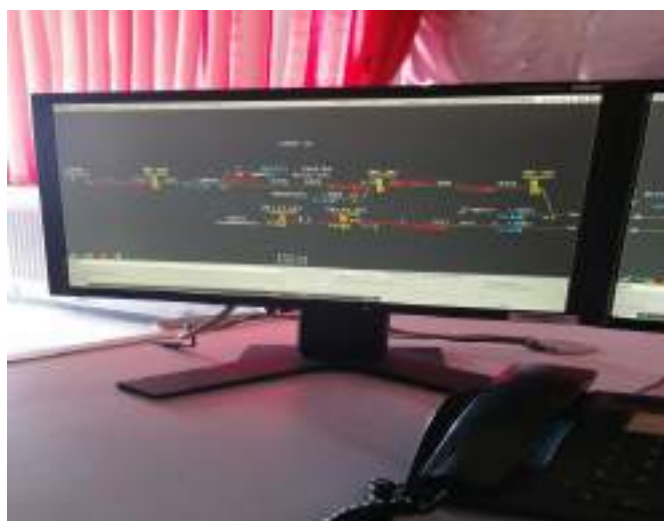
Lipsa de atenție a fost favorizată de încărcarea mai mare, în contextul schimbului de tură de lucru, în condițiile în care pe teren acționau echipe de deszăpezire a liniei, dar și de faptul că stimulii vizuali care semnalizau acționarea comenzii TCAF nu erau foarte pregnanți.

Faptul că nu exista o reglementare a modului de închidere a barierei în caz de deranjament, faptul că există două comenzi pentru aceeași operație, fără ca operatorul uman să aibă informații despre interdependența dintre ele, când și cum se folosesc comenzile au fost factori care au favorizat producerea acestui incident.
