RAPORT DE INVESTIGARE

al accidentului feroviar produs la data de 14.08.2019, ora 19:48, pe raza de activitate a Sucursalei Regionale CF Constanța, secția de circulație Constanța Port Zona B – Palas (linie dublă, electrificată), pe firul I de circulație, la km 2+000, prin declanșarea unui incendiu la locomotiva EA 047, care a asigurat remorcarea trenului de marfă nr.50792

*EDIȚIE FINALĂ
12 august 2020*

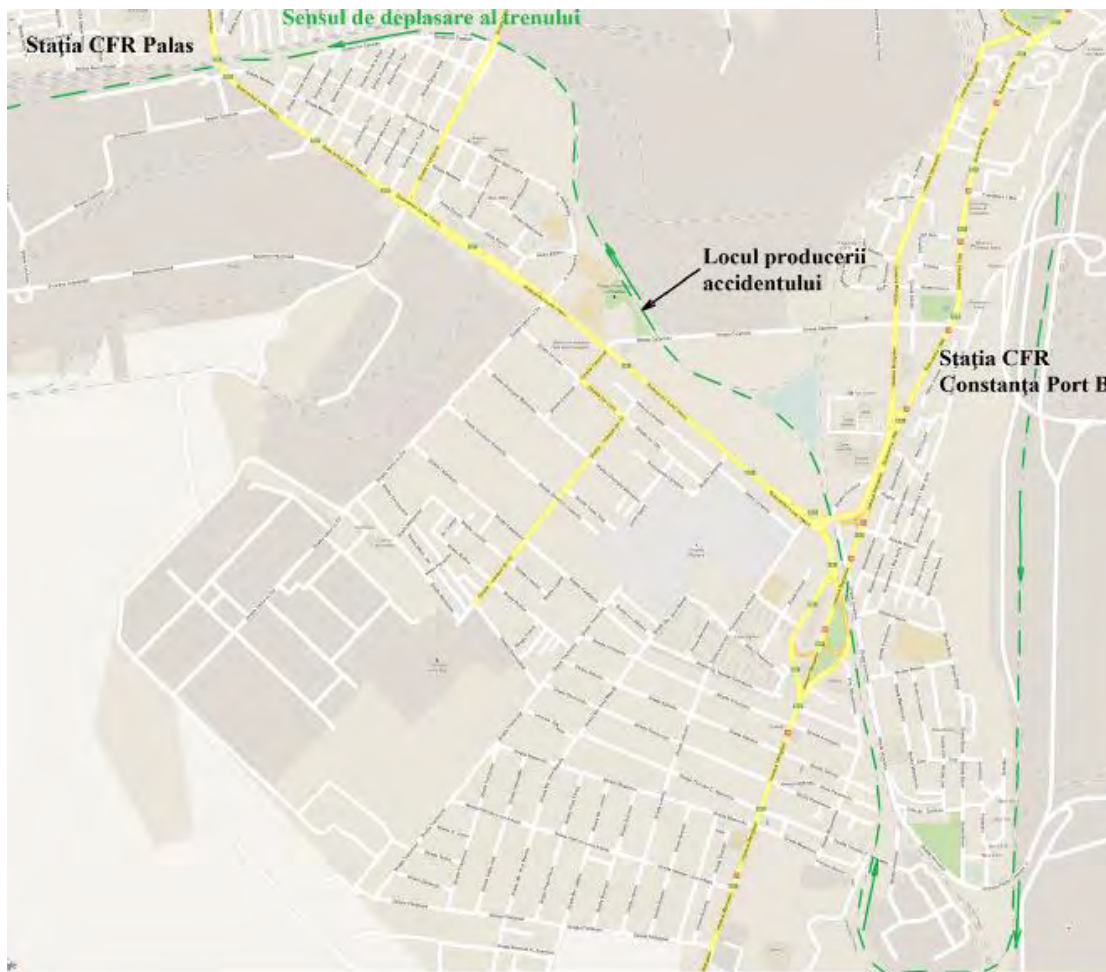
Fig. nr.1 – Locul producerii accidentului

La data de 14.08.2019, ora 19:48, pe raza de activitate a Sucursalei Regionale CF Constanța, secția de circulație Constanța Port Zona B – Palas (linie dublă, electrificată), pe firul I de circulație, la km 2+000, s-a produs un incendiu la locomotiva EA 047, care a asigurat remorcarea trenului de marfă nr.50792, aparținând operatorului de transport feroviar SC EXFO SRL.

În urma producerii acestui accident feroviar nu s-au înregistrat victime omenești sau răniți existând doar avarii la locomotiva EA 047.
