RAPORT DE INVESTIGARE

privind incidentul feroviar produs la data de 25.09.2019, pe raza de activitate a Sucursalei Regionale C.F. Cluj, secția de circulație Războieni – Cluj Napoca, în halta de mișcare Călărași Turda, prin lovirea unor elemente ale instalațiilor feroviare, de către o piesă de la locomotiva EA 904, aflată în remorcarea trenului de călători Inter Regio nr. 1838-1.

*Raport de investigare ediție finală
24 august 2020*

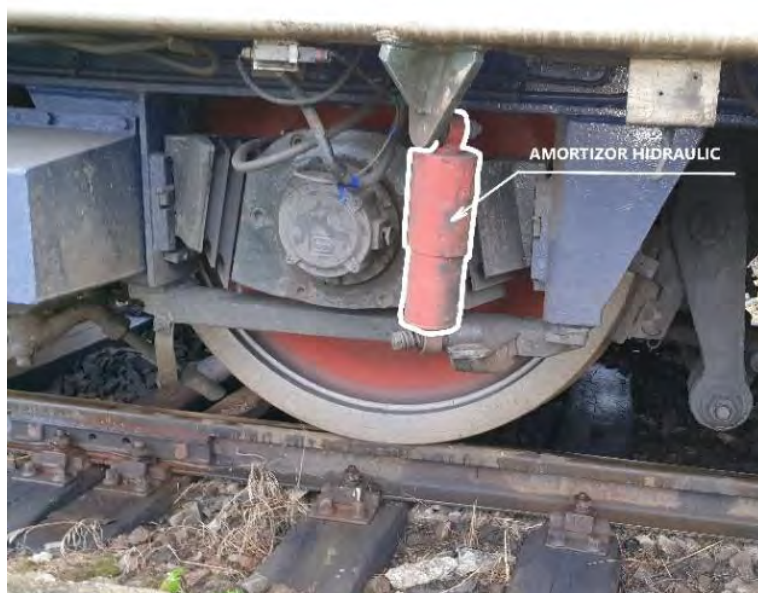
Imaginea 1 – exemplu de amortizor hidraulic vertical (în poziție normală de funcționare)

Amortizorul hidraulic vertical de la osia 6 partea dreaptă a locomotivei EA 904, funcționa defectuos, întrucât cursa pistonului era mai mică decât cea prescrisă.

Amortizorul hidraulic vertical de la osia 6 partea dreaptă a locomotivei EA 904, funcționa defectuos, deoarece cursa pistonului era de numai 20 mm față de cea prescrisă de 75 mm. Acest fapt a produs solicitări mecanice excesive în interiorul sudurii cu care era fixat bulonul superior de cutia locomotivei.
