AGENȚIA DE INVESTIGARE FERROVIARĂ ROMÂNĂ - AGIFER

RAPORT DE INVESTIGARE

al incidentului feroviar produs
în stația CFR Târgu Jiu la data de 03.02.2019

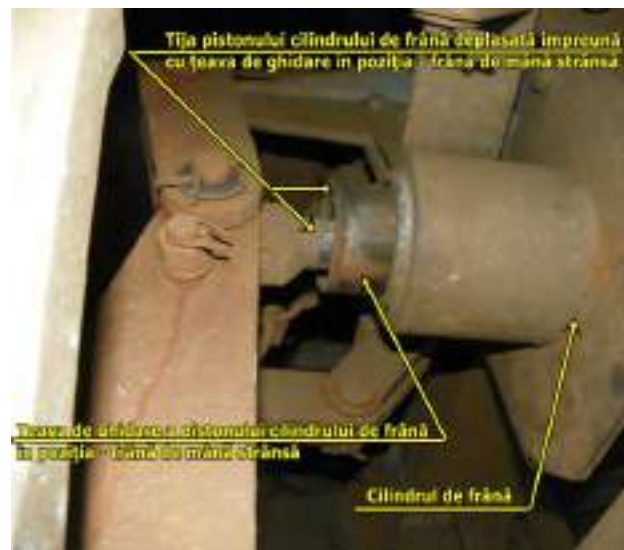
Fig. 10

- la verificarea cablului frânei de mână la legarea cu cupla de legătură 12 (Fig.12) fixarea cablului era asigurată numai cu două cleme fără distanță între ele (Fig. 9);
- s-a constatat că cilindrul de frână de la osia nr.3 nu a fost schimbat cu o variantă de cilindru de frână la care tija pistonului nu este fixată de țeava de ghidare a pistonului astfel tija pistonului se deplasează odată cu țeava de ghidare a pistonului, circa 50 mm (Fig. 10);
- timoneria de frână a intrat în acțiune în vederea stângerii saboților pe bandajele roților osiei nr.3 după circa 15 rotații ale roții frânei de mână;
- frâna de mână asigură aplicarea saboților de frână pe bandajele roților osiei nr.3 la circa 20 rotații ale roții de frână;
- uzura saboților de frână în limite instrucționale.

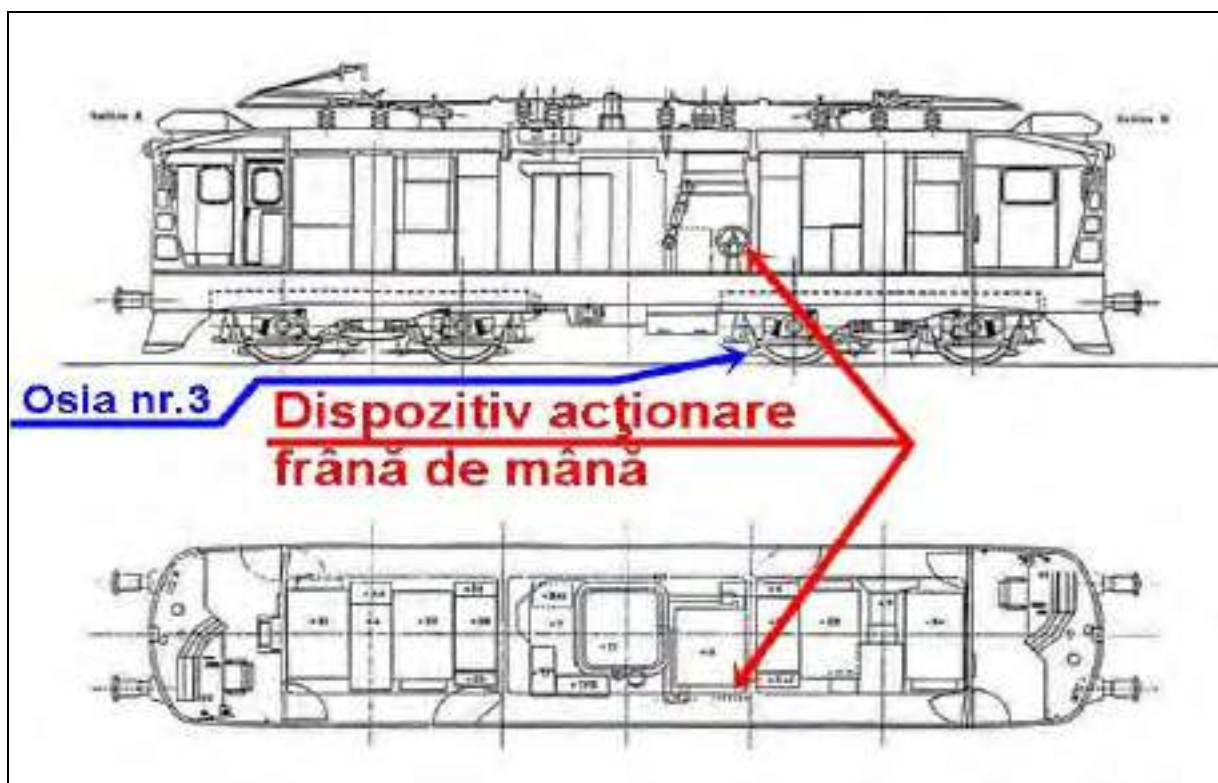
Fig. 11

Frâna de mână la locomotiva electrică de 3400 KW tip Bo-Bo, seria 040-EC este acționată prin manipularea roți (dispozitiv acționare) de frână din sala mașinilor în sensul acelor de ceasornic, frână care asigură menținerea pe loc a locomotivei prin strângerea saboților de frână pe bandajele roților numai de la osia nr.3 (Fig. 11)

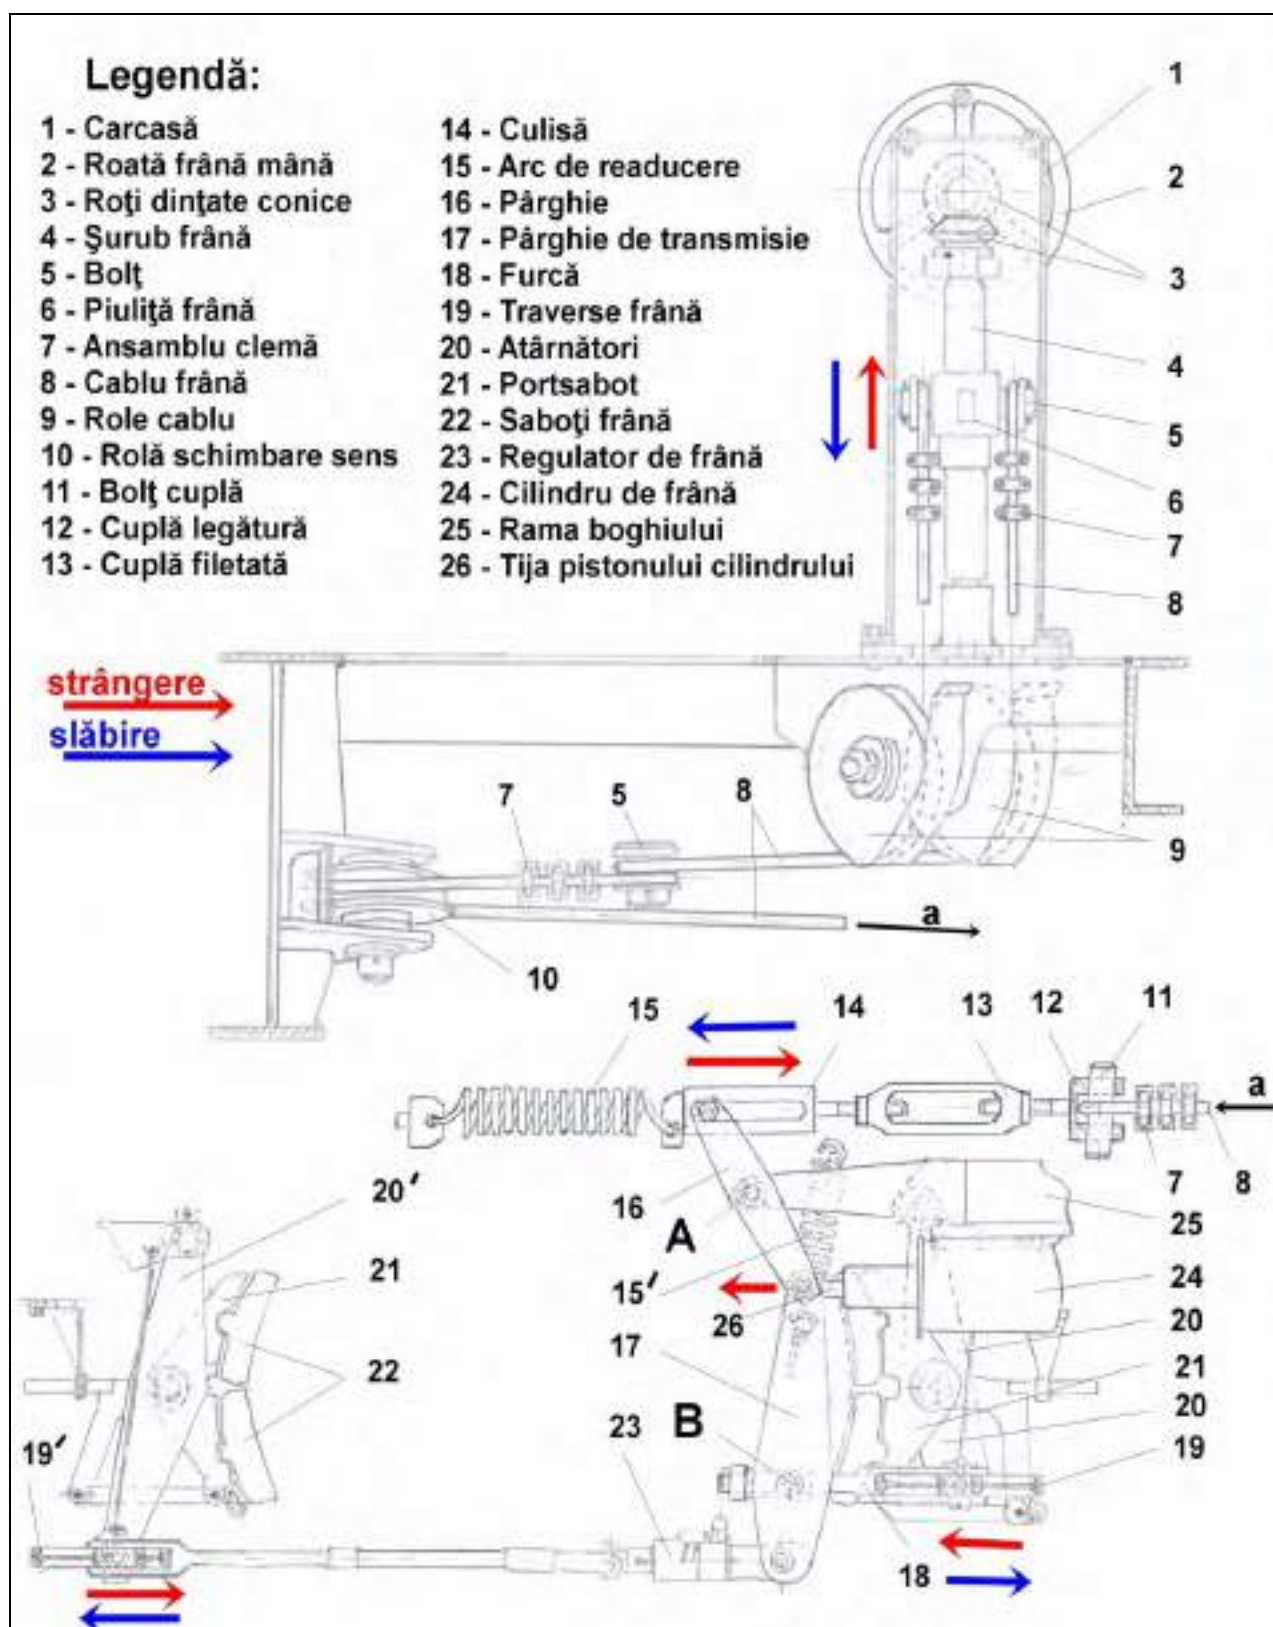
Fig. 12

În momentul introducerii aerului în cilindru de frână de la osia nr.3 tija pistonului 5 împreună cu țeava de ghidare a pistonului 4 au fost împinse de către pistonul 2, comprimând arcul de rapel 6 (Fig. 13) antrenând în același timp de la dreapta la stânga capătul inferior al pârgheii 16 și capătul superior al pârgheii de transmisie 17 (săgeata roșie – Fig. 12).

Capătul superior al pârgheii 16 s-a deplasat de la stânga la dreapta în interiorul culisei 14 (săgeata roșie – Fig. 12) iar capătul inferior al pârgheii de transmisie 17 s-a deplasat de la dreapta la stânga și în punctul B de la stânga la dreapta asigurând strângerea saboților pe bandajele osiei nr.3 prin intermediul traverselor 19, 19' și regulatorului de frână 23 (Fig. 12)

Capătul superior al pârgheii 16 s-a deplasat dreapta la stânga în interiorul culisei 14 în spațiul care a mai rămas după strângerea frânei de mână (săgeata albastră – Fig. 12) și apoi datorită efortului suplimentar creat de arcul de rapel 6 prin intermediul pârgheii 16 și culisei 14 a condus la scăderea efortului de strângere a frânei de mână ducând implicit prin intermediul pârgheii de transmisie 17 a traverselor 19, 19' și regulatorului de frână 23 la slăbirea strângerii saboților pe bandajele roților osiei nr.3.
