RAPORT

privind investigația incidentului feroviar
produs la data de 15.04.2019 în stația CFR PITEȘTI,
încadrat final la art.8, pct.1.13

TIP EVENIMENT	Incident — (art. 8, pct.1.12)
DATA ȘI ORA	15.04.2019, ora 09:43
LOCAȚIA	Stația CF PITEȘTI
OPERATOR DE TRANSPORT	SNTF “CFR CĂLĂTORI” SA
INFRASTRUCTURA	SC CF “CFR” SA
ACTIVITATE	Circulație
CONSECINȚĂ ASUPRA PERSOANELOR	FĂRĂ
TIP RAPORT	FINAL
DATA DIFUZĂRII	09.04.2020

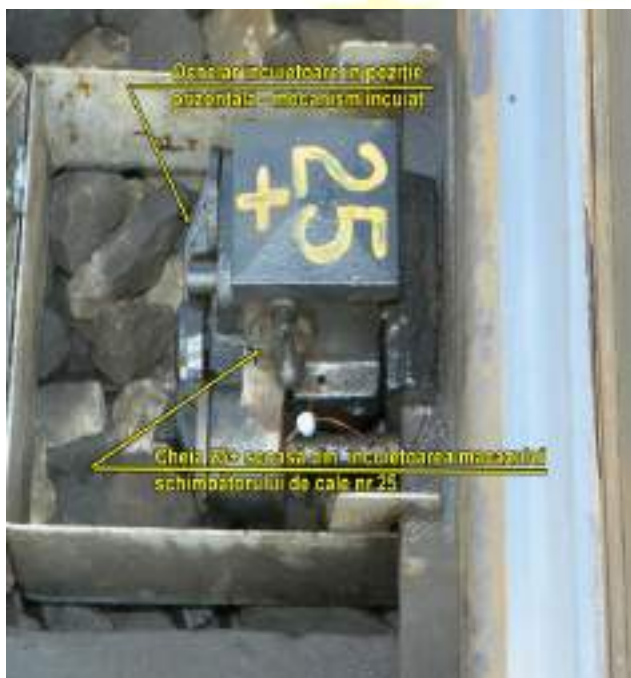
- acarul de la postul nr.3, a observat pe teren că macazul schimbătorului de cale nr.25 este manipulat în poziția de “+”, (care dădea acces spre linia 4) și fără să-l manipuleze în poziția de “-”, așa cum cerea programul de înzăvorîre al parcurului de primire la linia 2, l-a încuiat în această poziție (Fig. 5).

Fig. 5 Încuietoria de macaz 25+ a schimbătorului de cale nr.25

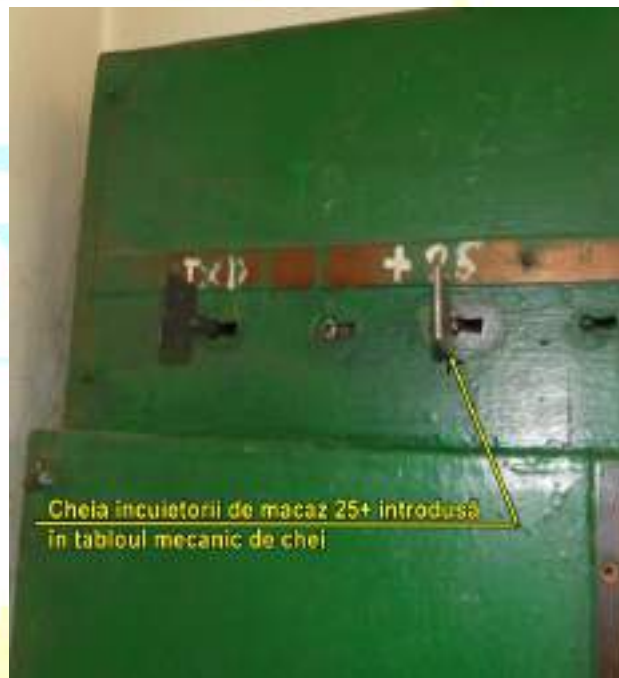
- revizorul de ace de la postul nr.3, a raportat IDM dispozitor efectuarea parcurului de primire a trenului IR 1894 la linia 2, raportînd totodată că, cheia nr. 25- se află introdusă în tabloul mecanic dar în realitate în tabloul mecanic de chei a fost introdusă cheia încuietori de macaz nr.25+ (Fig. 6);

Fig. 6 Partea superioară a tabloului mecanic de chei de la cabina nr.3

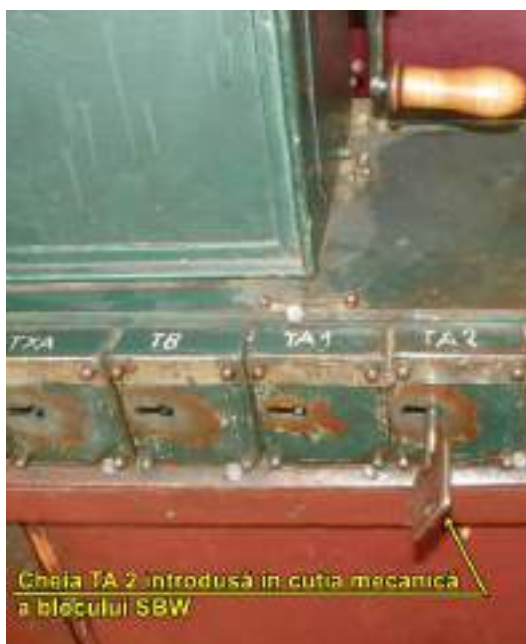
- revizorul de ace de la postul nr.3, a tras eronat butonul de parcur de la linia I în loc de linia 2 (Fig. 8), scoțînd din tabloul mecanic cheia rezultantă TA2, pe care a introdus-o în cutia mecanică a blocului SBW (Fig. 9), apoi a înclinat maneta în poziție corespunzătoare (Fig. 10) și a asigurat în bloc, parcurul de intrare pentru trenul IR 1894;

Fig. 9 Cutia mecanică a blocului SBW partea cu încuietori chei de la cabina nr.3

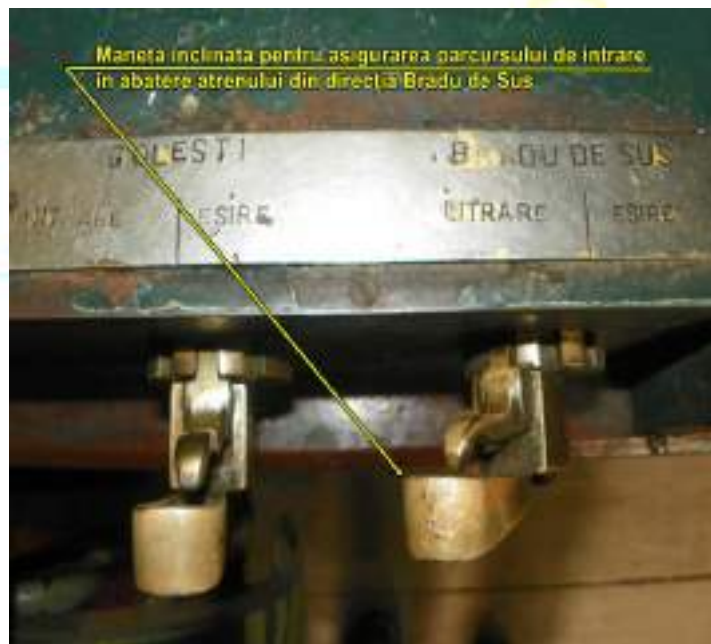
Fig. 10 Cutia mecanică a blocului SBW, partea cu manete de la cabina nr.3
