RAPORT DE INVESTIGARE

privind accidentul feroviar produs la data de 19.11.2019,
pe raza de activitate a Sucursalei Regionale de Căi Ferate Timișoara,
secția de circulație Radna - Ilia în stația CFR Bârzava,
prin deraierea locomotivei de remorcare a trenului de călători nr.74-1.

*Raport de investigare final
17 noiembrie 2020*

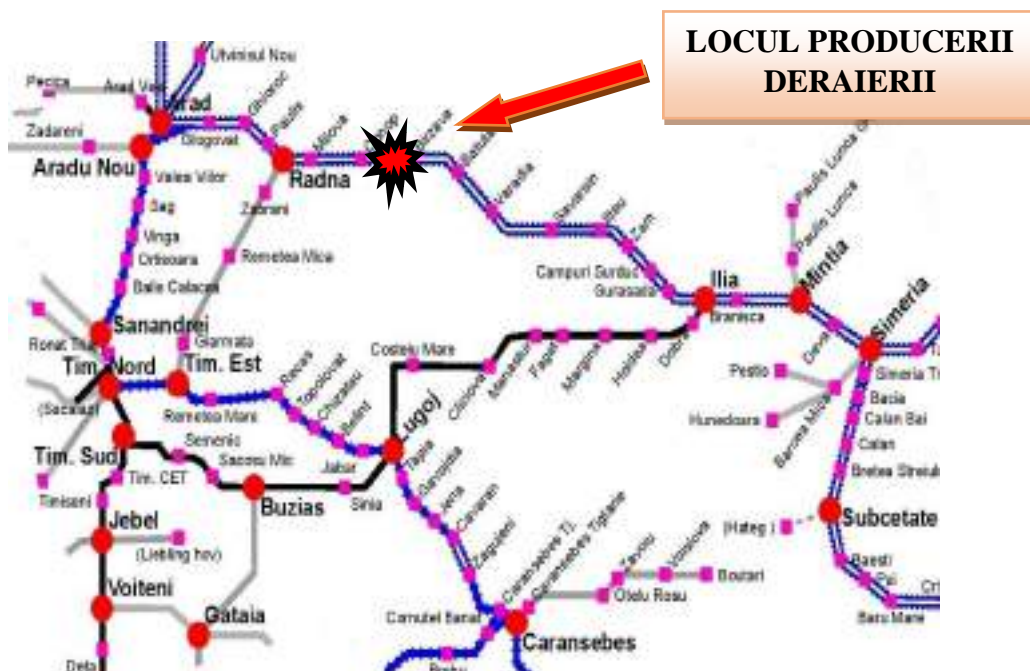
Schița nr.1 Rețeaua feroviară publică, zona unde a avut loc accidentul feroviar.

La data de 19.11.2019, în jurul orei 13:55, pe raza de activitate a Sucursalei Regionale de Căi Ferate Timișoara secția de circulație Radna - Ilia (linie dublă electrificată) (Schita nr.1), aflată în administrarea CNCF „CFR” S.A., în stația CFR Bârzava, în circulația trenului de călători nr.74-1, format din 2 vagoane, remorcat cu locomotiva EA 551, aparținând operatorului de transport feroviar SNTFC „CFR Călători” S.A., s-a produs deraierea locomotivei de prima osie în sensul de mers al trenului.

Accidentul s-a produs la trecerea trenului pe diagonala 1-7, în cuprinsul schimbătorului de cale nr.7, pe parcursul de trecere din firul I al liniei curente Bătuța – Bârzava, pe linia III directă.

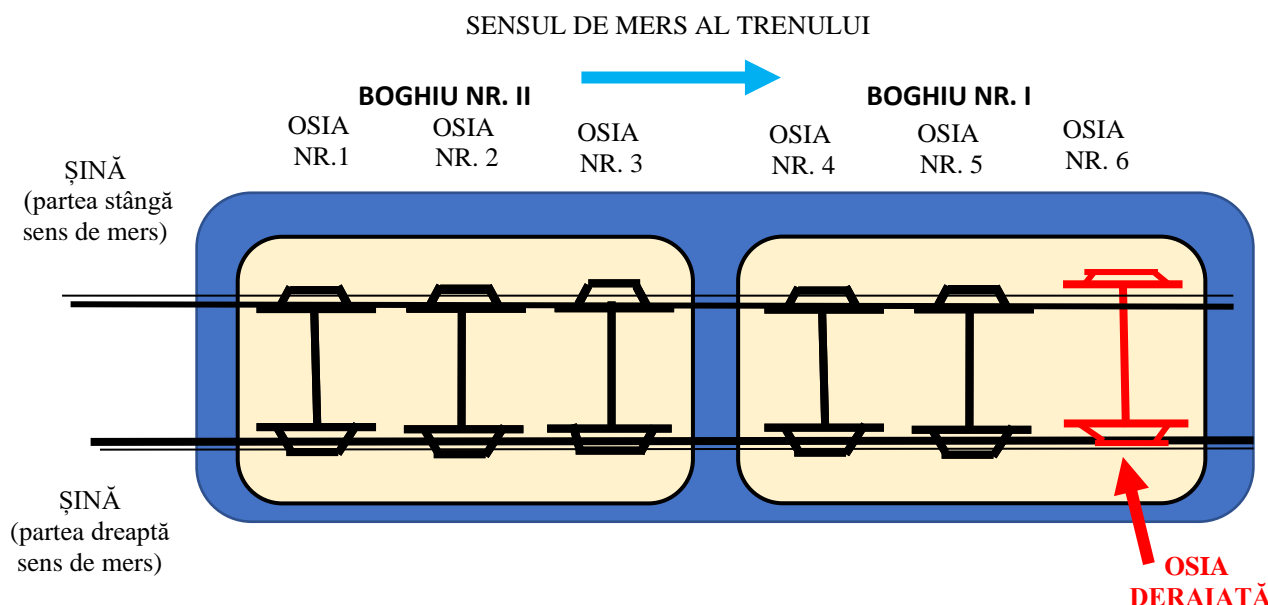
La intrarea în stația CFR Bârzava în jurul orei 13:55, pe schimbătorul de cale nr.7 pe parcursul de trecere din firul I al liniei curente Bătuța – Bârzava pe linia III directă din stație, la trecerea pe direcția „abatere” a schimbătorului de cale nr.7, s-a produs deraierea locomotivei de remorcare a trenului, de prima osie în sensul de mers (Schița nr.2).

Deraierea s-a produs prin escaladarea firului activ al ciupercii șinei de către roata din partea stângă a primei osii în sensul de mers al trenului, rularea acesteia aproximativ 10,5 m și căderea acesteia în exteriorul căii de rulare. Concomitent, roata din partea dreaptă a aceleiași osii, a căzut între firele căii.

Locomotiva a circulat în stare deraiată pe o distanță de 29 m, având deraiată prima osie a primului boghiu în sensul de mers al trenului.

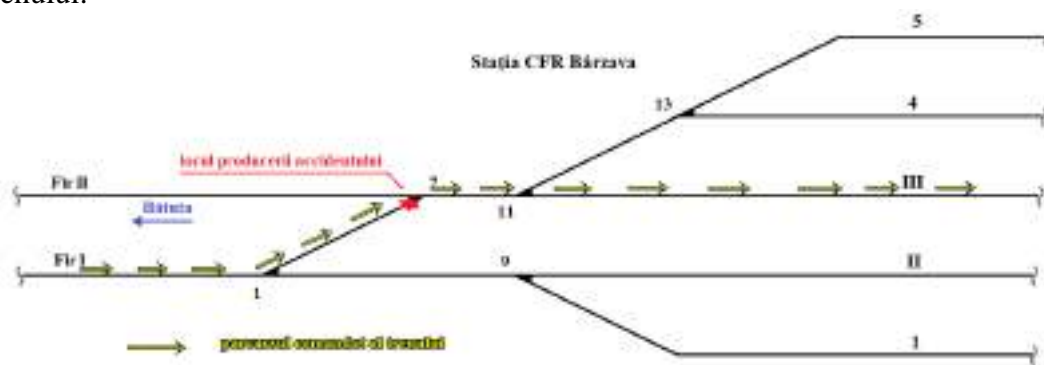
Schița nr.3 Parcursul de intrare a trenului în capătul X al stației CFR Bârzava

Stația CFR Bârzava se află situată pe secția de circulație Deva – Radna, linie dublă și electrificată, care aparține de Coridorul IV Paneuropean. Accidentul feroviar s-a produs în stația CFR Bârzava, la trecerea trenului peste diagonala 1-7, în cuprinsul schimbătorului de cale nr.7, la o distanță de aproximativ 550 mm de ultima joantă a acestui schimbător de cale (Schița nr.3).

Profilul transversal al căii în zona producerii deraierii este tip rambleu, cu înălțimea de până la 0,5 m. În profilul longitudinal traseul căii ferate este în declivitate de 0,5 ‰, rampă în sensul de mers al trenului.

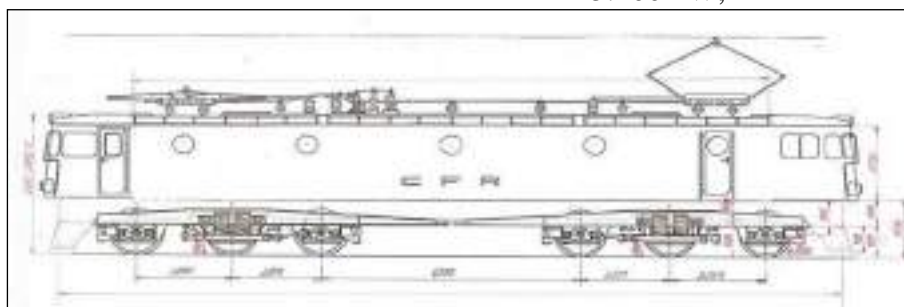
Schita nr.4 Locomotiva EA 551 (implicată în accident)

Caracteristicile tehnice ale locomotivei EA 551 (Schita nr.4):

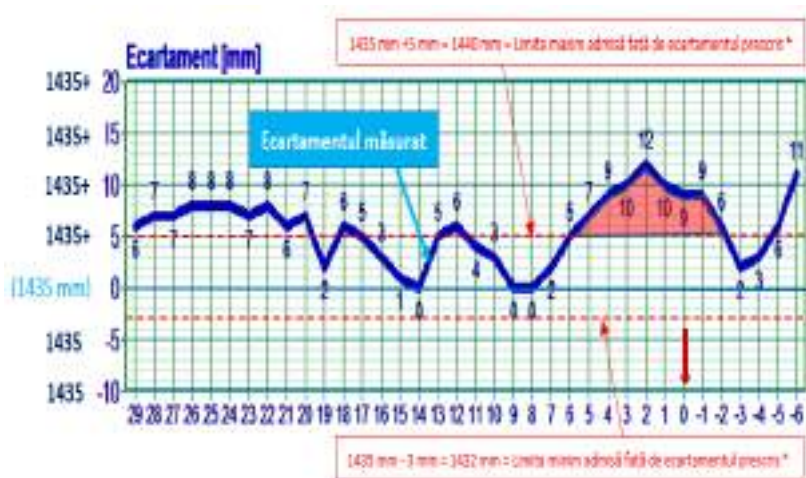
Figura nr. 1. Ecartamentul căii

În aceste puncte (picheți), s-au efectuat măsurători în regim static cu tiparul de măsurat calea la ecartamentul căii și la nivelul transversal al căii. Valorile acestor măsurători sunt reprezentate grafic în Figura nr.1. și în Figura nr.2.
