RAPORT DE INVESTIGARE

privind accidentul feroviar produs la data de 07.05.2019 în jurul orei 23:36 pe raza de activitate a Sucursalei Regionale de Căi Ferate Braşov, la ieşirea trenului de marfă nr.33901 din halta de mişcare Valea Lungă, linie dublă electrificată, prin producerea unui incendiu la locomotiva EA nr.698, care circula inactivă în compunerea trenului

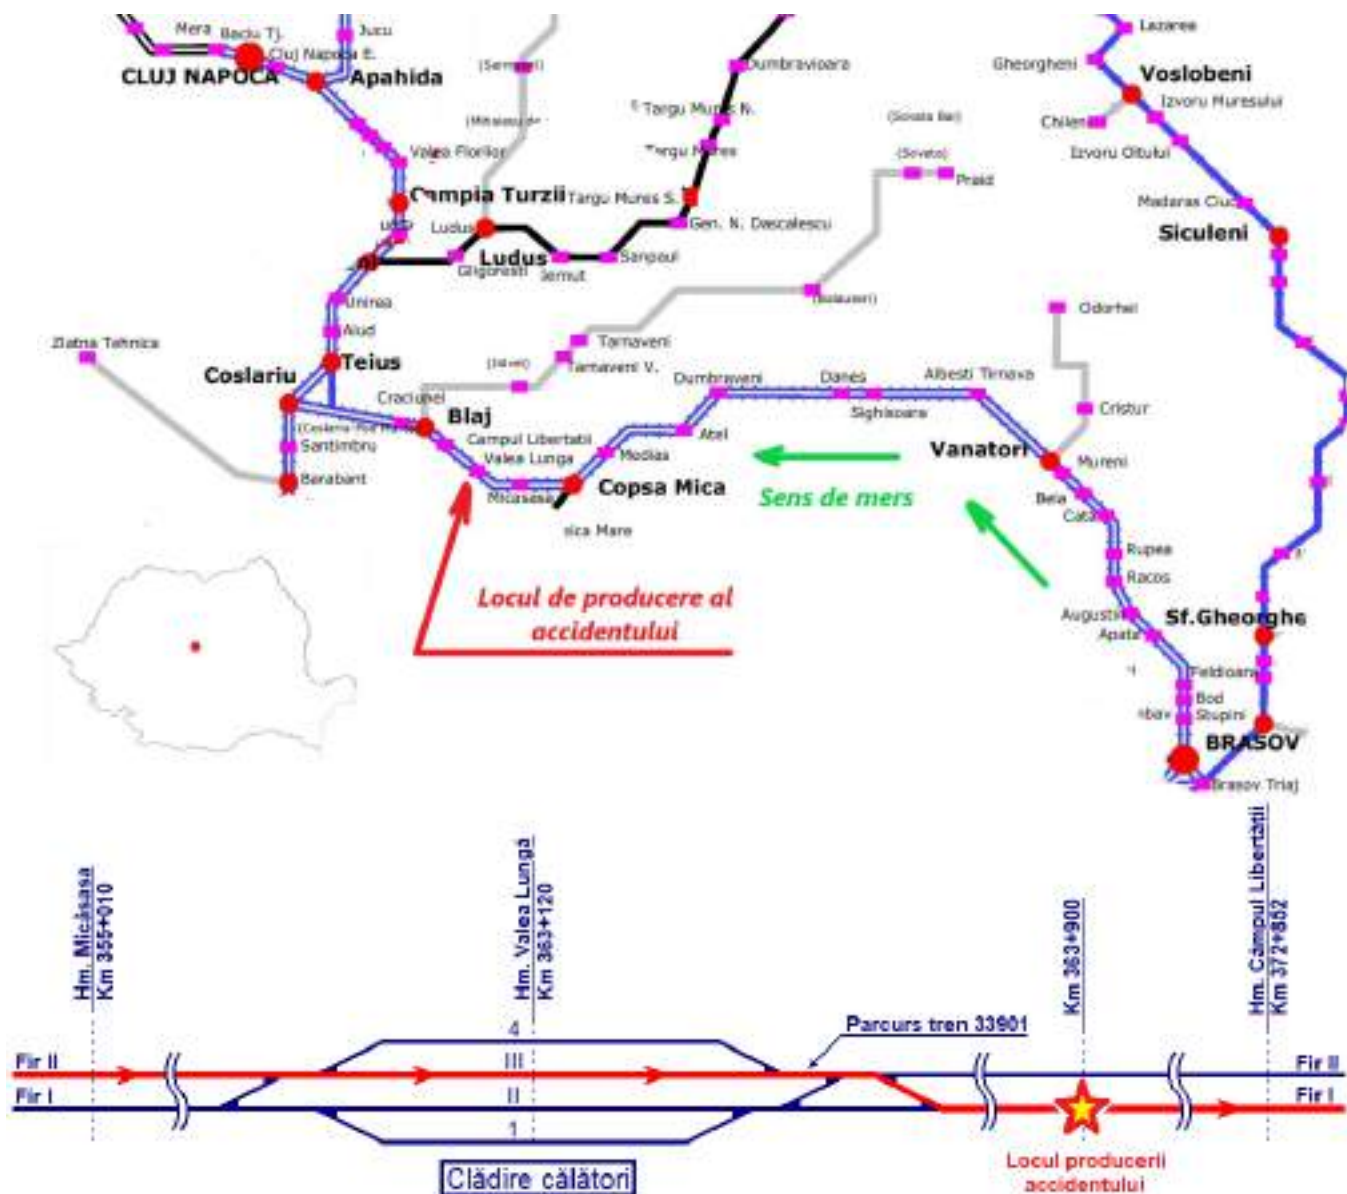
Figura nr.1 - Locul de producere al accidentului

La data de 07.05.2019, în jurul orei 23:36, în circulația trenului de marfă nr.33901, format din 36 vagoane, locomotiva electrică **EA nr.698** care circula în stare inactivă și locomotiva de remorcare EA nr.91-53-0-400330-0, s-a produs un incendiu la locomotiva **EA nr.698**, (denumită în continuare **EA nr.698**). Accidentul s-a produs la km.363+900, la ieșirea trenului din halta de mișcare Valea Lungă, pe firul I de circulație.

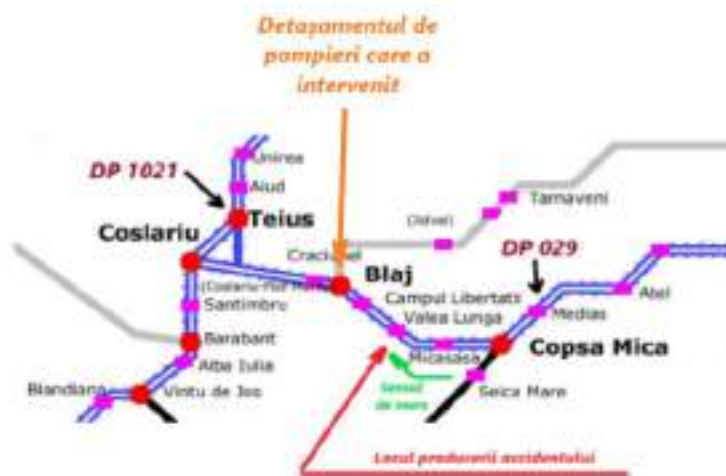
Figura nr.2 – poziționare drezine pantograf și detașament pompieri

5. La data de **07.05.2019 ora 23:50**, a fost avizat pentru intervenție, personalul drezinei pantograf GEISMAR nr.1021 (**DP 1021**), cu domiciliul la LC– ELF Teiuș (37 km față de locul intervenției) – *foto nr.2*. La aceeași oră, personalul de deservire se prezintă la drezină.
