## RAPORT DE INVESTIGARE

privind accidentul feroviar produs la data de 14.03.2019, pe raza de activitate a Sucursalei Regionale de Căi Ferate Timișoara, în stația CFR Zam, prin deraierea a cinci vagoane din compunerea trenului de marfă nr.30684

*Raport de investigare  
05 martie 2020*

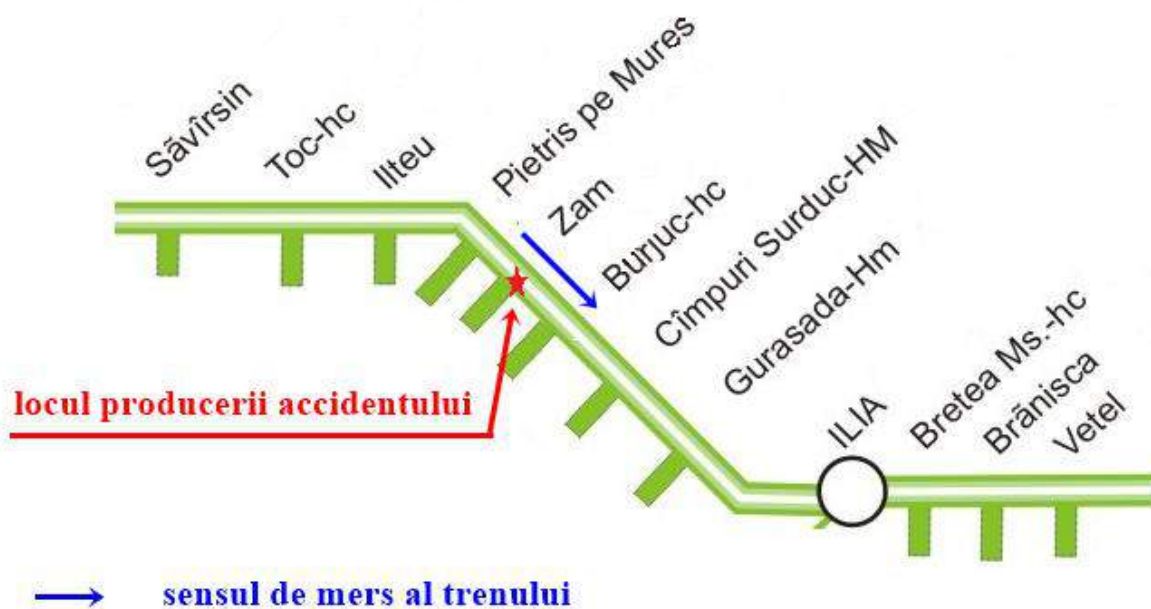
**Figura 1** – poziția geografică a locului producerii accidentului

În urma producerii acestui accident suprastructura căii a fost afectată pe o distanță de aproximativ 180 m, inclusiv schimbătorul de cale nr.5.

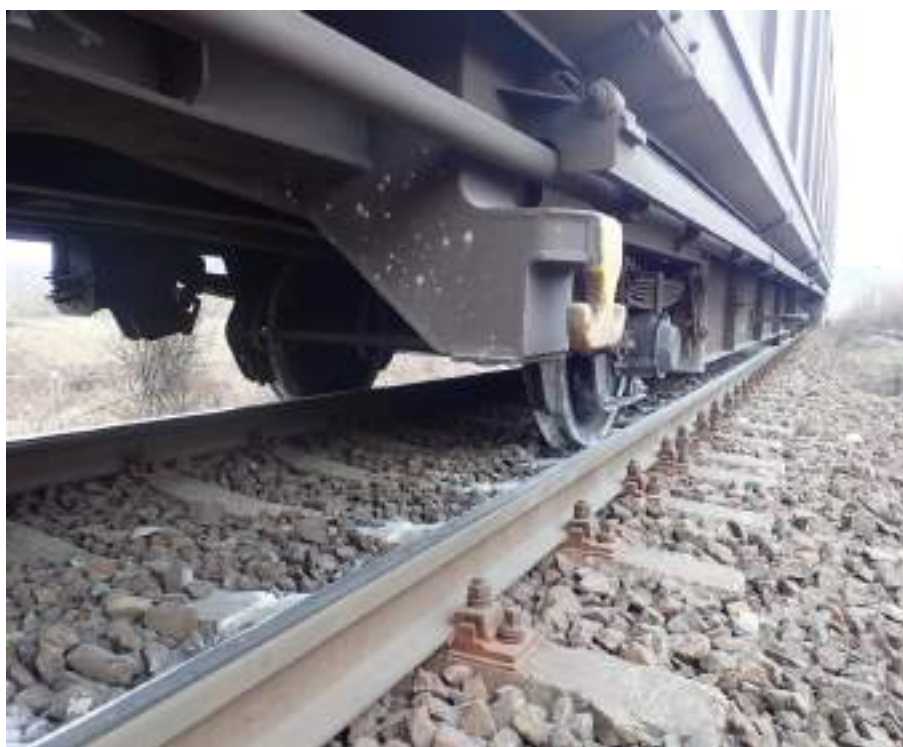
Trenul a circulat în condiții normale până la stația CFR Zam unde, la data de 14.03.2019, ora 09:20, în cuprinsul macazului schimbătorului de cale nr.5, aflat în poziție „pe abatere” și atacat pe la călcâi, care permitea accesul de la linia II la linia III (firul II de circulație către halta de mișcare (h.m) Câmpuri Surduc, la distanța de 3,67 m față de prima joantă a schimbătorului de cale nr.5 (înspre călcâiul schimbătorului), s-a produs căderea între firele căii a roții din partea stângă a primei osii, în sensul de mers, a vagonului nr.21802475182-6, situat al 10-lea vagon din compunerea trenului. Roata corespondentă din partea dreaptă a aceleiași osii a rulat pe șină o distanță de 6,00 m, după care buza roții a escaladat flancul activ al ciupercii șinei panoului de cale dintre schimbătorii de cale nr.5 și nr.3, și a căzut în exteriorul căii. Acest vagon a circulat în stare deraiată aproximativ 180 m.

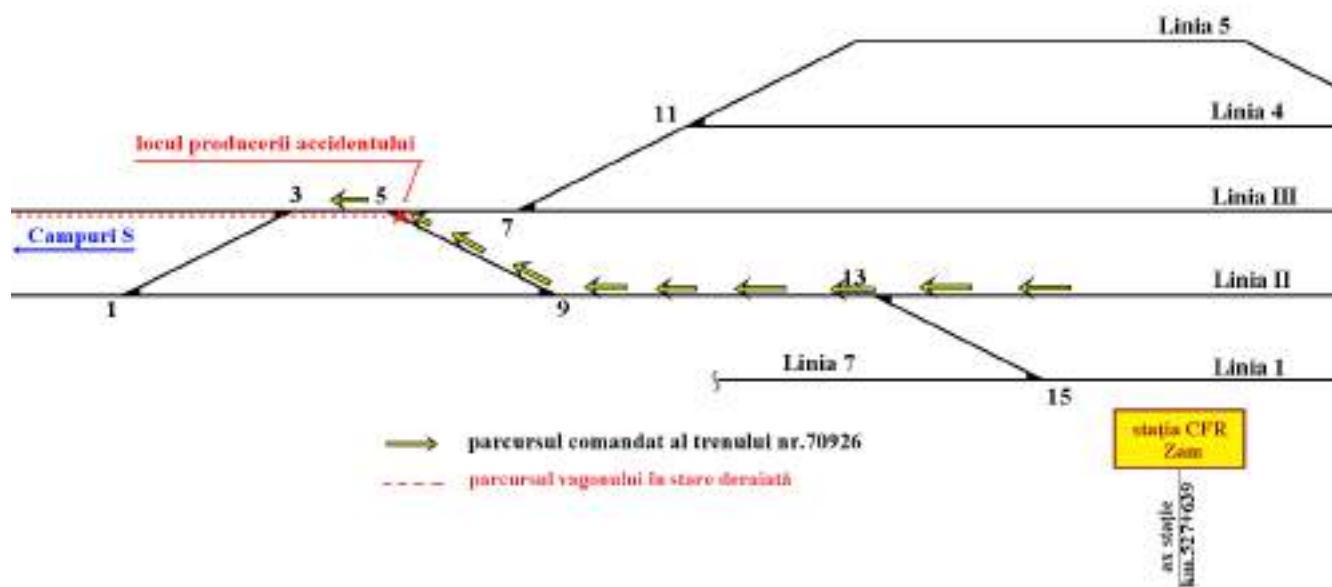
**Figura 2** – parcursul comandat al trenului de marfă nr.30684

Deraierea s-a produs în stația CFR Zam, capătul X al stației, în cuprinsul schimbătorului de cale nr.5, manevrat în poziție „pe abateră” și atacat pe le călcâi, în zona macazului propriu-zis, la o distanță de 3,67 m de prima joantă a schimbătorului. (figura 2) Profilul longitudinal al căii, în zona producerii accidentului, este în palier.
