RAPORT DE INVESTIGARE

al accidentului produs la data de 05.11.2019,
pe raza de activitatea Sucursalei Regionale de Căi Ferate Craiova,
între stația CFR Balota și halta de mișcare Valea Albă, prin deraierea celui de-al 24-lea vagon
(penultimul) din compunerea trenului de marfă nr. 80352-1, aparținând operatorului de transport
feroviar SC Grup Feroviar Român SA

*Raport final
04 noiembrie 2020*

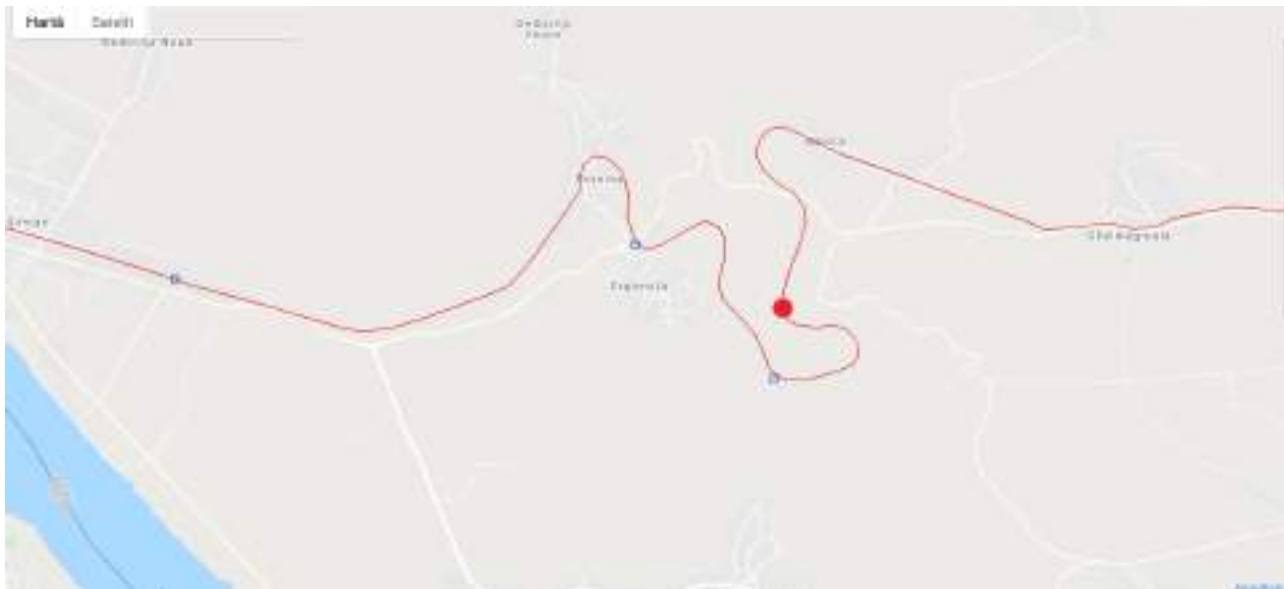
foto nr.1- locul producerii accidentului (imagine satelit)

La data de data de 05.11.2019, ora 21:20, pe raza de activitate a Sucursalei Regionale CF Craiova, pe linia curentă dintre stația CFR Balota și halta de mișcare (H.m.) Valea Albă, linie simplă electrificată, la km 348+133 s-a produs deraierea celui de al 24-lea vagon (penultimul) din compunerea trenului de marfă nr. 80352-1 al operatorului de transport feroviar de marfă SC GRUP FERVIAR ROMÂN SA (GFR).

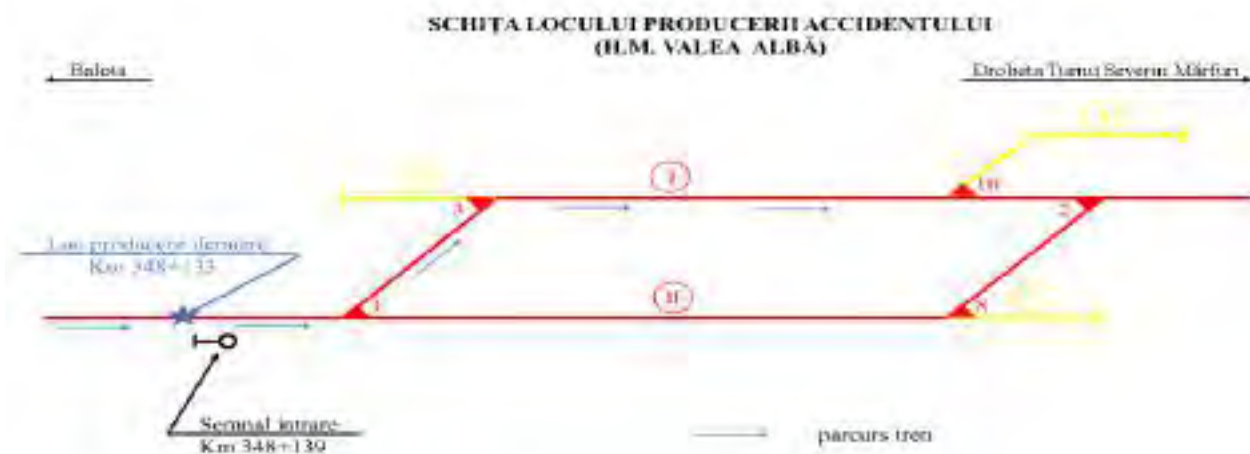
fig. nr.1: parcursul trenului la momentul producerii deraierii

La intrarea în H.m. Valea Albă, la km 348+133, la o viteză de 22 km/h, în cuprinsul unei zone de traseu în curbă cu deviație dreaptă, s-a produs deraierea celui de-al 24-lea vagon din compunerea trenului (penultimul). Mecanicul locomotivei aflate la urma trenului, auzind un zgomot atipic în corpul trenului, a luat măsuri urgente de frânare rapidă a trenului, fiind urmat imediat de mecanicul locomotivei aflate în tracțiune, care a luat aceleași măsuri.

Părăsirea suprafeței de rulare a ciupercii șinei constatată la km 348+133 s-a materializat printr-o urmă de frecare a feței laterale active a ciupercii șinei de pe firul interior al curbei (șina din partea dreaptă față de sensul de mers al trenului). La distanța de 47,45m de acest punct s-a produs escaladarea flancului activ al ciupercii șinei de pe firul exterior al curbei de către buzele bandajelor ambelor roți de pe acea parte și căderea acestora în exteriorul căii.

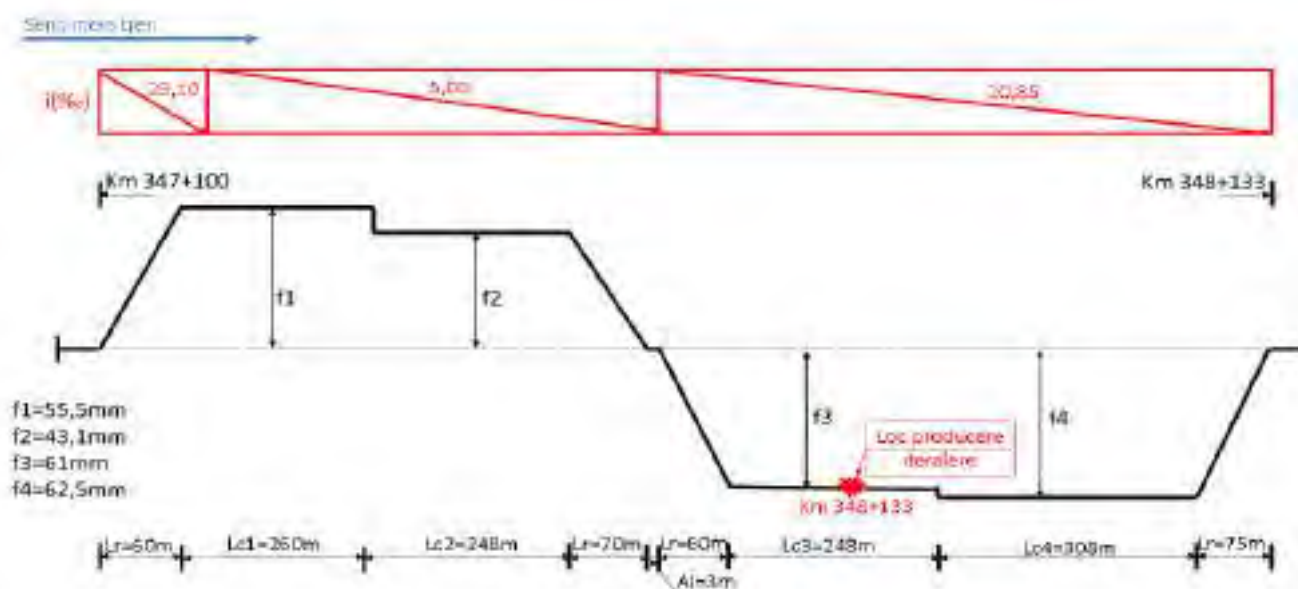
fig. nr. 2: traseul în zona producerii deraierii

Proiecția în plan orizontal a traseului căii ferate din zona producerii accidentului corespunde unei grupări de curbe care începe la km 346+799 și se termină la km 348+433. Curba pe care s-a produs efectiv deraierea începe la km 347+742, se termină la km 348+433 și are următoarele elemente geometrice: raza $R=205/200m$, supraînălțarea $h=80mm$, supralărgirea $s=20 mm$ și săgeata teoretică $f=61 mm/62,5 mm$ (raportat la coarda cu lungime de 10 m). Punctele caracteristice ale acestei curbe sunt: **AR:** km 347+742, **RC₁:** km 347+802, **C₁C₂:** km 348+050, **C₂R:** km 348+358 și **RA:** km 348+433. Curba circulară se racordează cu aliniamentele adiacente prin intermediul curbelor de racordare $L_r=60/75m$. Deraierea a avut loc la km 348+133, pe curba circulară având raza de 205m.

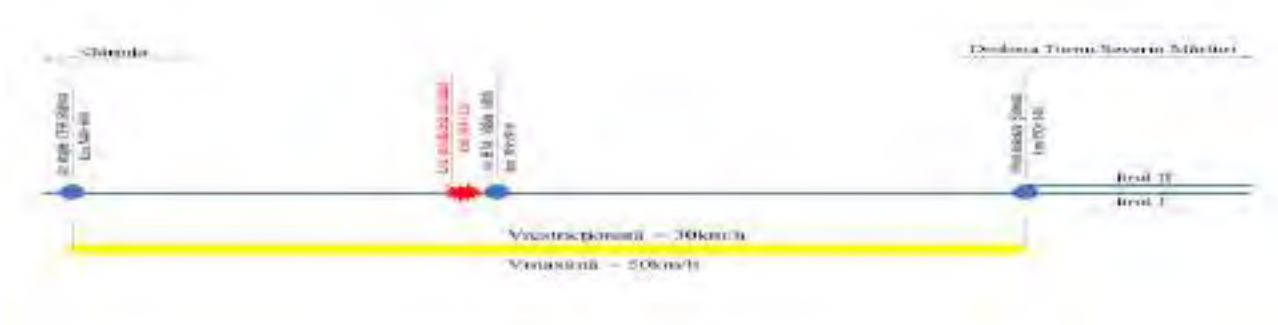
fig. nr.3: vitezele pe zona producerii accidentului

Viteza proiectată a liniei între stația CFR Balota și Post Macaze Șimian (în acest interval este inclusă și zona în care s-a produs accidentul feroviar) este de 50km/h, dar de la data de 04.03.2014, aceasta fost restricționată la 30km/h din cauza stării tehnice necorespunzătoare a unora dintre elementele constructive ale suprastructurii feroviare (traverse, șine, elemente ale sistemului de fixare a șinelor de traverse, etc.).

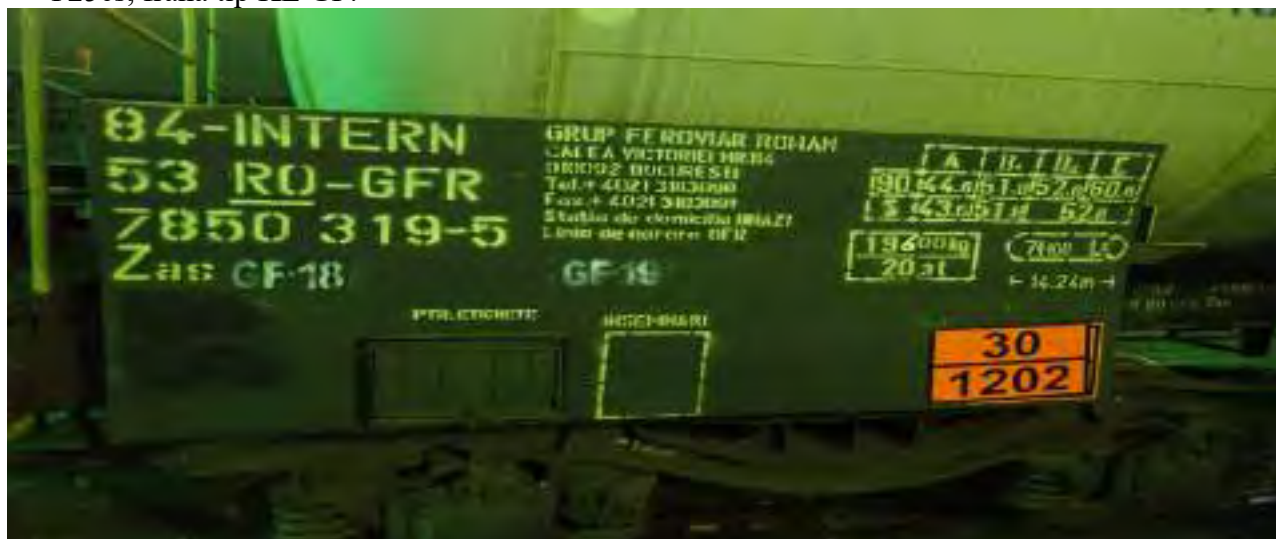
foto nr. 5 : date de identificare ale vagonului deraiat

- vagonul nr.845378503195 (al 24-lea în componerea trenului), proprietate GRUP FERROVIAR ROMAN SA, RP 30.10.2015 la operatorul economic identificat prin codul SIM, boghiuri tip Y25cs, frâna tip KE GP.
