RAPORT DE INVESTIGARE

privind incidentul feroviar produs la data de 01.03.2019 ora 20:20, pe raza de activitate a Sucursalei Regionale C.F. Iași, secția de circulație Dărmănești – Cacica (linie simplă, electrificată), în hm Cacica, prin intrarea în gabaritul pentru elemente ale instalațiilor feroviare a inductorului locomotivei 91 53 0 410**156**-0 RO-SNTFC, aflată la remorcarea trenului de călători Regio nr.**5739** (aparținând operatorului de transport feroviar SNTFC „CFR Călători” S.A.).

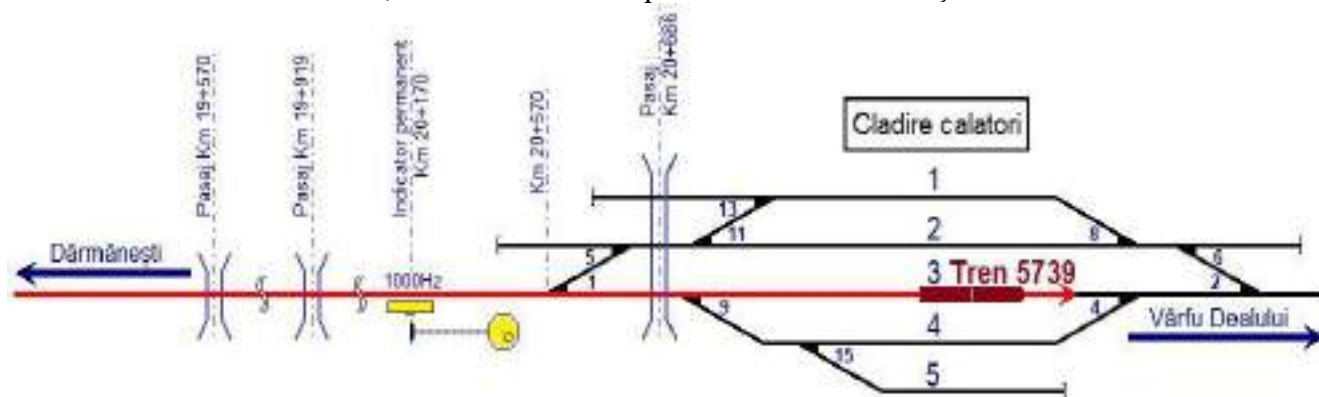
Schița nr.2 – Halta de mișcare Cacica

În hm Cacica, după operațiunea de rebrusare a locomotivei, în vederea remorcării trenului pereche Regio nr.5738, la revizia exterioară, mecanicul a constatat, pe partea dreaptă la postul de conducere I (din față, în sensul inițial de mers), inductorul avariât iar partea din față a legăturii de gardă desprinsă și deplasată în jos pe verticală cu aproximativ 10 cm, cu ambele șuruburi de fixare retezate, iar în partea din spate, legătura de gardă se mai ținea în bulonul din capătul de jos al amortizorului telescopic și șurubul M16 din exterior. Împreună cu un alt mecanic (liber după serviciu, aflat în tren, în deplasare spre domiciliu în localitatea Cacica), au demontat complet legătura de gardă a osiei nr.1 și implicit resturile din inductorul distrus, astfel asigurând gabarit de material rulant. Mecanicul de locomotivă a întocmit notă de avizare și raport de eveniment și a informat verbal revizorul de ace, de serviciu în punctul de secționare hm Cacica și telefonic șefii ierarhici. Pe circuitul informațiilor transmise de la revizorul de ace, la IDM din stația CFR Dărmănești, la operatorul RC și apoi la secția CT3 Suceava, pe teren s-au deplasat operativ doi salariați, un electromecanic și un montator SCB pentru constatare și remediere.

- cutia de protecție a încuietorii distrusă, motiv pentru care a fost necesar să fie îndepărtată prin demontare de la șină, pentru a se putea realiza ridicarea ciocului încuietorii și răsucirea cheii la manevrarea macazului;
- inductorul de 1000 hz. distrus și resturile acestuia împrăștiate pe o distanță de aproximativ 15 m., inductor aferent indicatorului permanent, de la km.20⁺¹⁷⁰, de acoperire a punctului de secționare;
- dispozitivul de protecție a inductorului din cale era deteriorat și sărit din legătura de pe șină;
- urme de lovituri (atingeri) în pasajele trecerilor la nivel cu calea ferată (km.19⁺⁵⁷⁰ și km.19⁺⁹¹⁹) și pasajul pietonal (km.19⁺⁸⁸⁰), partea dreaptă în exteriorul căii, în zona de trecere a inductorului.
