## RAPORT DE INVESTIGARE

privind incidentului feroviar produs la data de la data de 27.09.2019, pe raza de activitate a Sucursalei Regionale C.F. Cluj, între stația CFR Oradea și halta de mișcare Oșorhei, prin lovirea unor elemente ale instalațiilor feroviare, de către o piesă desprinsă de la locomotiva DA 926, aflată în remorcarea trenului trenului de marfă nr.83256C.

*Raport de investigare ediție finală*  
24 august 2020

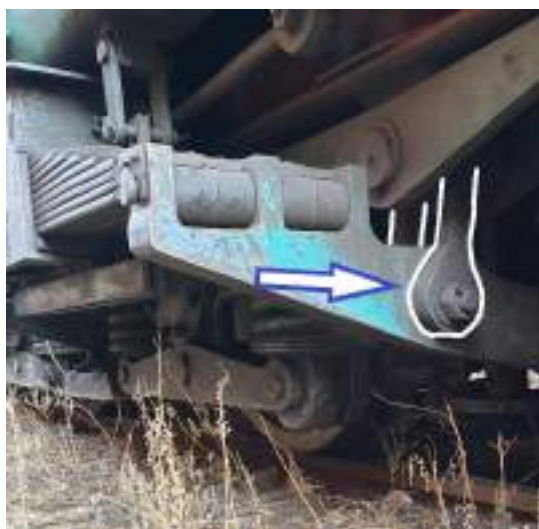
**Imaginea 9** – Exemplificare de bridă pendulară, montată în poziție normală de funcționare

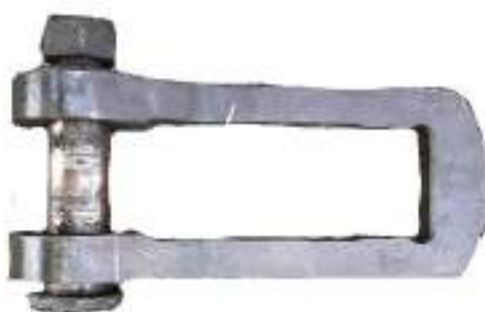
**Imaginea 10** – Exemplificare de bridă pendulară demontată

Rupturile de la brațele bridei pendulare de la locomotiva DA 926, erau amplasate în raport cu ansamblul locomotivei, *într-un loc acoperit, care nu putea fi controlat de către personalul responsabil cu verificările tehnice ale locomotivei.*
