RAPORT

**privind investigația incidentului feroviar
produs la data de 26.01.2019 în Depoul subteran BERCENI,
aparținând SC TMB „METROREX” SA**

TIP EVENIMENT	Incident — (art. 8, pct.2.2)
DATA ȘI ORA	26.01.2019, ora 09:54
LOCAȚIA	Depoul subteran BERCENI
OPERATOR DE TRANSPORT	SC TMB “METROREX” SA
INFRASTRUCTURA	SC TMB “METROREX” SA
FURNIZOR FERROVIAR	CONSTRUCCIONES Y AUXILIAR DE FERROCARRILES S.A.
ACTIVITATE	Manevră
CONSECINȚĂ ASUPRA PERSOANELOR	1 rănit
TIP RAPORT	FINAL
DATA DIFUZĂRII	23 ianuarie 2020

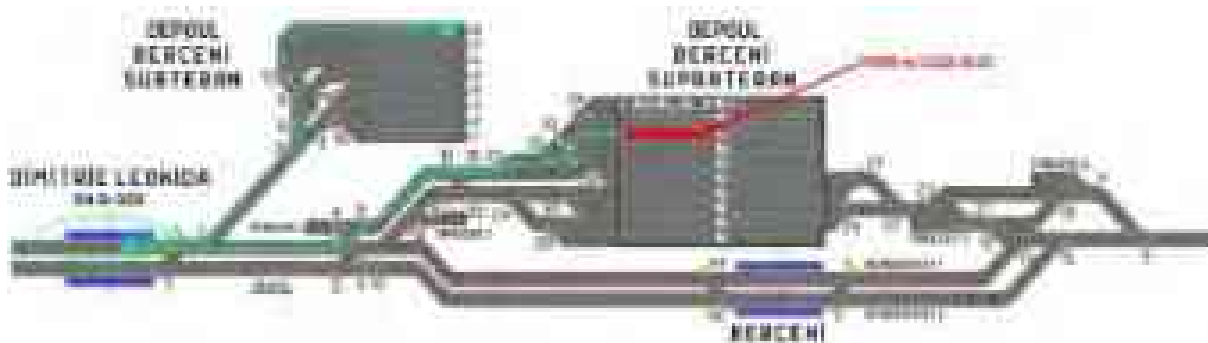
fig.2 - loc producere incident

La data de 26.01.2019, ora 09:54, în cadrul manevrei efectuate de la DSB la DsB cu convoiul format din TEM nr.1322-2322 (aflat în stare de funcțiune) și locomotiva de remorcare a acestuia LDH nr.92 53 0 86-0100-7, în timpul deplasării prin împingere, de la stația Dimitrie Leonida către DsB s-a produs creșterea necomandată a vitezei convoiului, ce a avut ca urmare lovirea violentă a parapetului opritorului fix al liniei nr.8, de către S.TEM nr.1322, urmată de deraierea acestuia și accidentarea unui mecanic de locomotivă-REM.

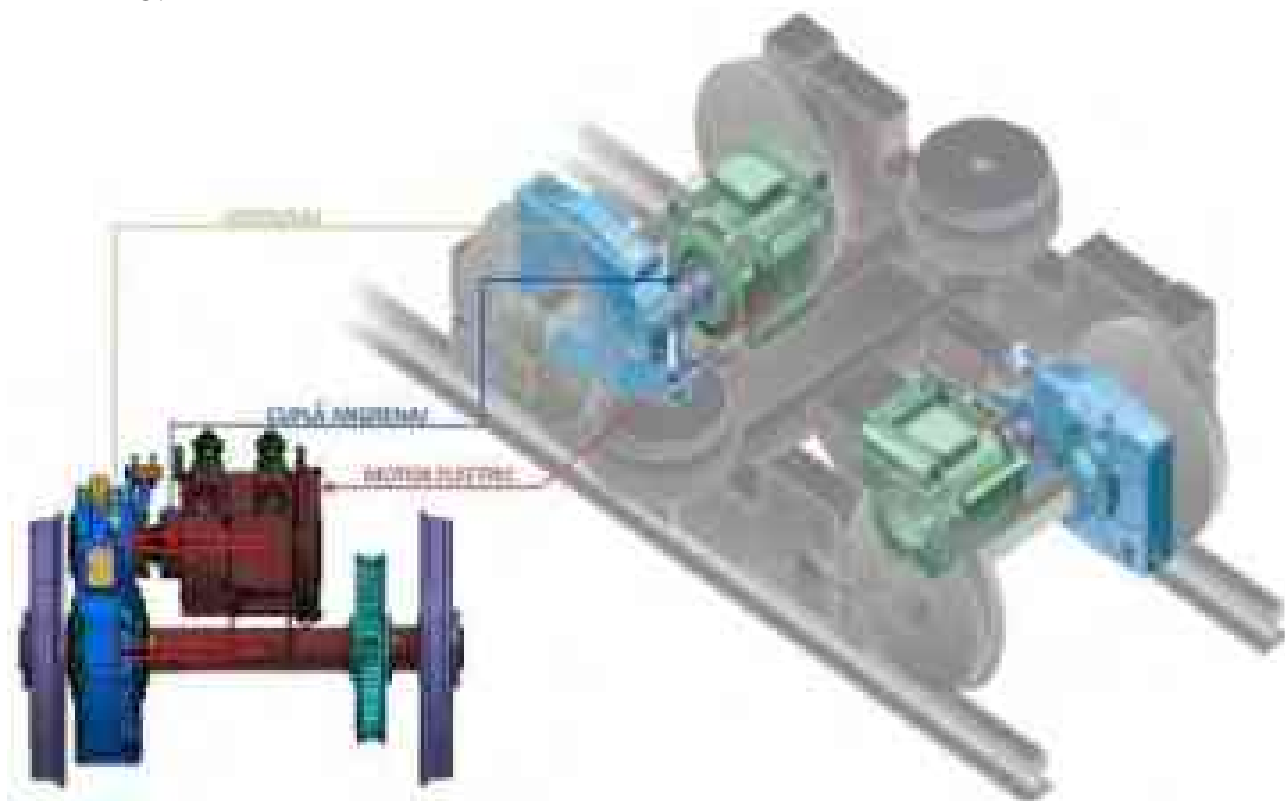
fig.7 – boghiul motor și amplasarea motoarelor electrice

Sensul câmpului statoric al motoarelor electrice asincrone este opus sensului roților, care dau direcția de înaintare al vehiculului (vezi fig.7).

Din construcția ansamblului boghiului motor se poate observa că pentru realizarea sensului deplasării boghiului înainte, sensul rotirii motorului electric este opus sensului osiei pe care o angrenează. Osia motoare este legată mecanic de rotorul motorului electric **M** prin intermediul unei cuplări cinematice a cărei transmisie a mișcării de la rotorul motorului se face prin intermediul reductorului și a cuplajului.

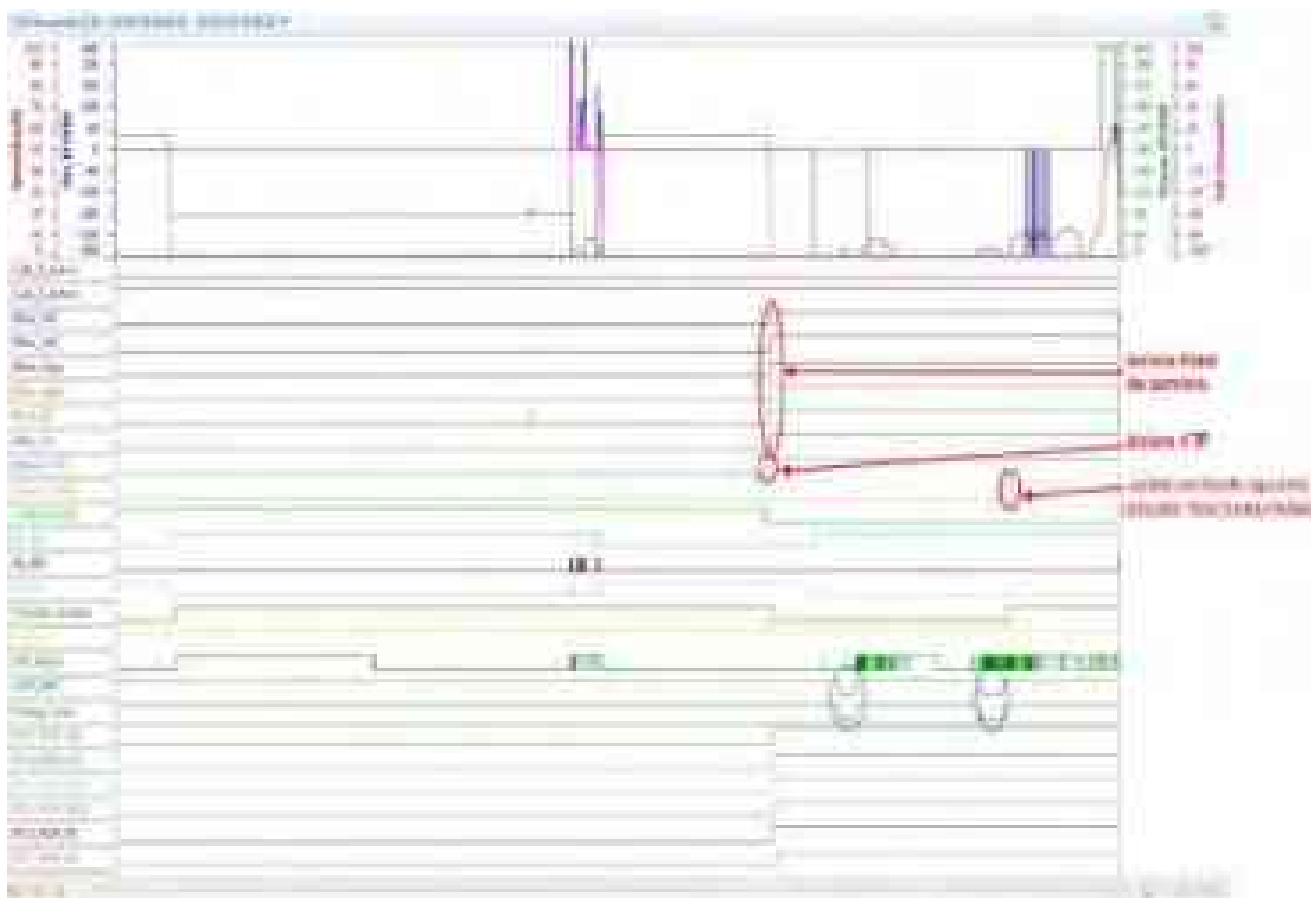
fig.20 – înregistrările acțiunilor operatorului uman

La ora 08:44:32, odată cu introducerea cheii și activarea cabinei S.TEM nr.2322, logica software-ului vehiculului a stabilit ca referință cabina R2, respectiv sensul "FORWARD" în direcția cabinei R2. Odată stabilit sensul de operare al TEM BM3-CAF, după manevrarea în poziția „MAN” a comutatorului de stabilire a modului de operare și ridicarea pantografului, în conformitate cu tabelul modurilor de operare precizat la pozițiile 4 și 5 din capitolul **B.2.3.7. Operarea vehiculului**, a permis TEM deplasarea în baza comenzilor primite de la MC până în fața semnalului X8H unde a fost oprit în vederea cuplării cu locomotiva LDH.

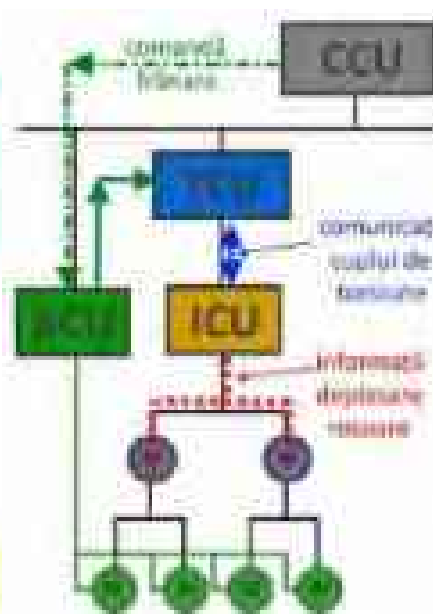
fig.24 – comunicațiile dintre echipamente ale TEM nr.1322-2322

După aceasta, viteza convoiului a început să crească, ca urmare efortului de tracțiune al locomotivei LDH, până la viteza de aproximativ de 13 km/h, fenomen care s-a repetat încă de patru ori până la sosirea convoiului în stația Dimitrie Leonida, circuitul fiind cel precizat în fig.24.
