RAPORT DE INVESTIGARE

privind accidentul feroviar produs la data de 08.03.2019,
pe raza de activitate a Sucursalei Regionale de Căi Ferate Cluj, între haltele de mișcare Telciu și Coșbuc,
km 10+718, prin deraierea vagonului nr. 50537131042- 4 aflat în compunerea trenului de călători
nr.4136, aparținând operatorului de transport feroviar SNTFC"CFR Călători" SA.

*Raport de investigare, ediție finală
5 martie 2020*

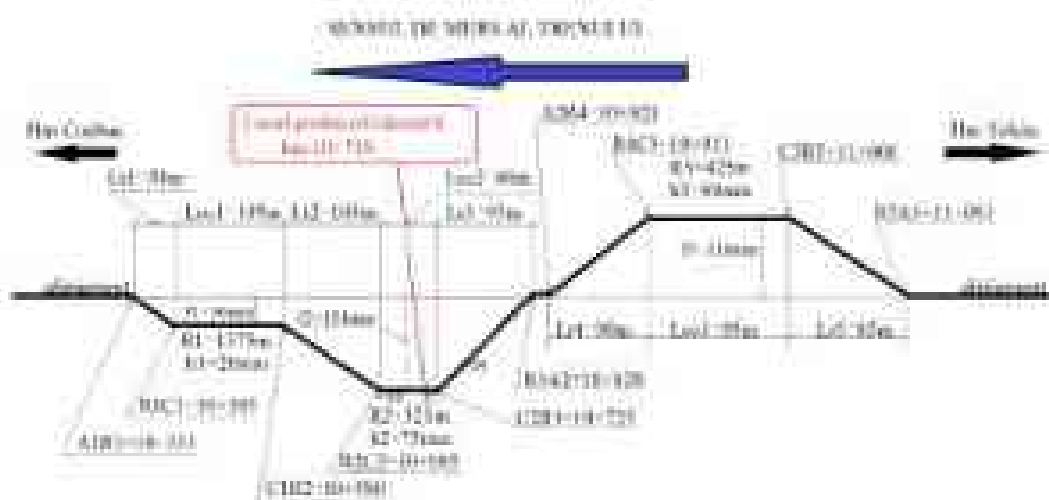
Imaginea 3 – profilul căii în plan orizontal

Deraierea s-a produs în cuprinsul zonei în care curba are supraînălțarea constantă (curba circulară L_{cc2} , la km 10+718), prin căderea între firele căii a roții din partea dreaptă (în sensul de mers al trenului) a primei osii, a celui de-al doilea boghiu al vagonului nr.50537131042- 4 .

Profilul căii în secțiune transversală, în zona producerii accidentului este rambleu. Față de sensul de mers al trenului, traseul căii ferate în profilul longitudinal este în pantă, valoarea declivității fiind $d= 9\%$.
