RAPORT DE INVESTIGARE

privind accidentul feroviar produs la data de 20.12.2019, pe raza de activitate a Sucursalei Regionale de Căi Ferate Craiova, în halta de mișcare Drăgotești, prin deraierea a 3 vagoane din compunerea trenului nr. 23644, aparținând SNTFM "CFR MARFĂ" SA

*Raport investigare final
18.12.2020*

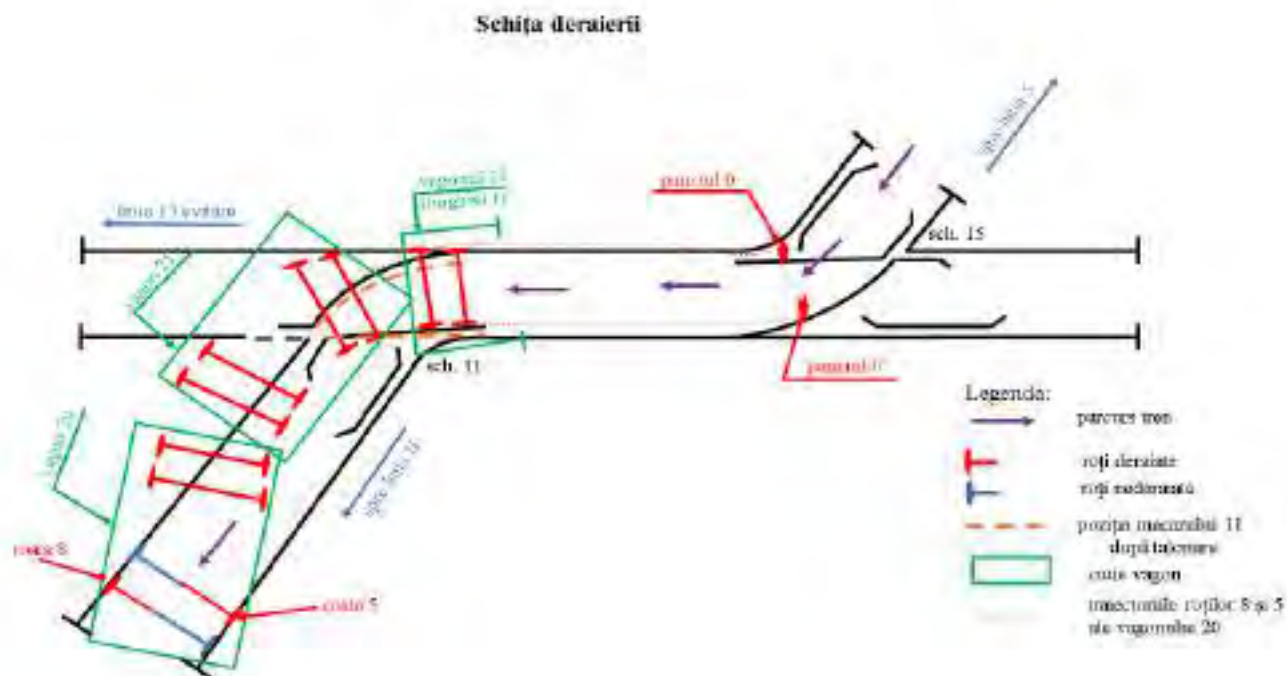
fig. nr. 3: schița producerii accidentului

Prima urmă de deraiere a fost constatată la km 41+180 (punctul 0), acest punct fiind situat pe direcția „abatere” a schimbătorului de cale nr. 15, la 6,00m de vârful acestuia, pe contraacul curb și a constat într-o urmă de cădere a roții din partea dreaptă în interiorul căii. Cea de-a doua urmă a fost constatată la 0,60 m de punctul 0, pe contraacul drept și a constat de asemenea într-o urmă de cădere în interiorul căii.
