RAPORT DE INVESTIGARE

al incidentului feroviar produs
în stația CFR Craiova la data de 28.04.2019

TIP EVENIMENT	Incident — (art. 8, pct.1.4)
DATA ȘI ORA	28.04.2019, ora 23:20
LOCAȚIA	Stația CF CRAIOVA
OPERATOR DE TRANSPORT	Deutsche Bahn Cargo România SRL
INFRASTRUCTURA	SC CF “CFR” SA
ACTIVITATE	Circulație
CONSECINȚĂ ASUPRA PERSOANELOR	FĂRĂ
TIP RAPORT	FINAL
DATA DIFUZĂRII	24 aprilie 2020

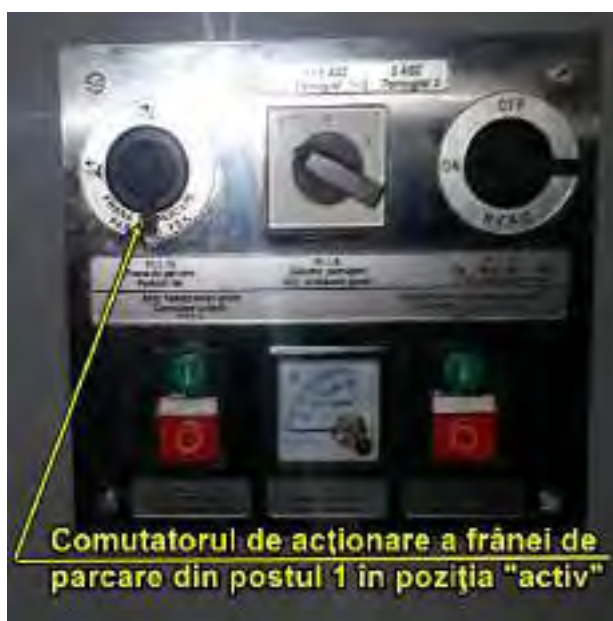
Fig. 8 Panou comenzi

- comutatorul de acționare a frânei de parcare din postul de conducere nr.1 a fost în poziția “activ” (Fig....), robinetul pentru frâna de parcare din panoul pneumatic sala mașinilor a fost în poziția “deschis”, pe display frâna de parcare indica “Activă”, indicatorul lateral de semnalizare a frânei de parcare a fost de culoare “verde” (Fig. 9);

În continuare se închide robinetul de izolare 2 a rezervoarelor principale de aer 1, prin acționarea mânerului din poziția „ON” în poziția „OFF” se închide robinetul de izolare 6 a frânei de parcare din panoul (blocul) de frână (Fig. 17 și 18), prin acționarea mânerului din poziția „ON” în poziția „OFF”, se deconectează curentul de comandă și bateriile (Fig. 8).

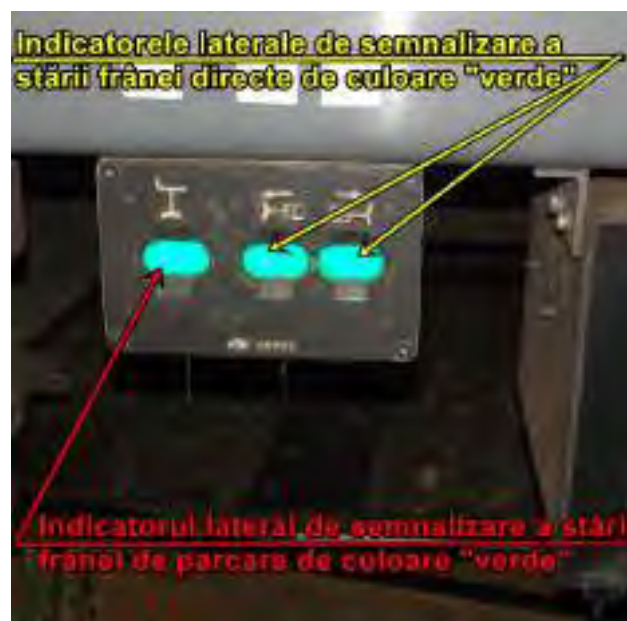
Fig. 9 Indicator pentru starea frânelor pneumatice

- robinetul de la frâna directă de la postul de conducere nr.1 a fost în poziția “activă” iar indicatorul lateral de semnalizare a frânei directe a fost de culoare “verde” (Fig. 9);

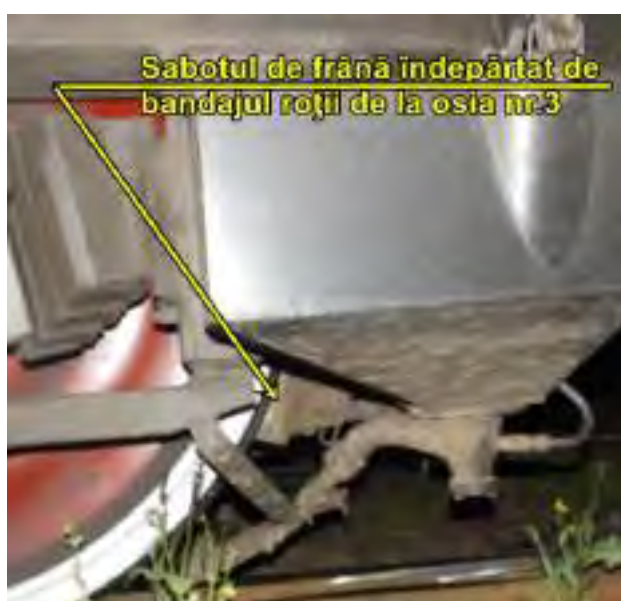
Fig. 10 Roată osia nr.3

- saboții de frână aveau grosime corespunzătoare și nu au fost aplicați pe bandaje la osiile nr.3 și 4 (Fig. 10 și 11);
- robinetii de izolare a cilindrilor de frână au fost în poziție corespunzătoare și sigilați;

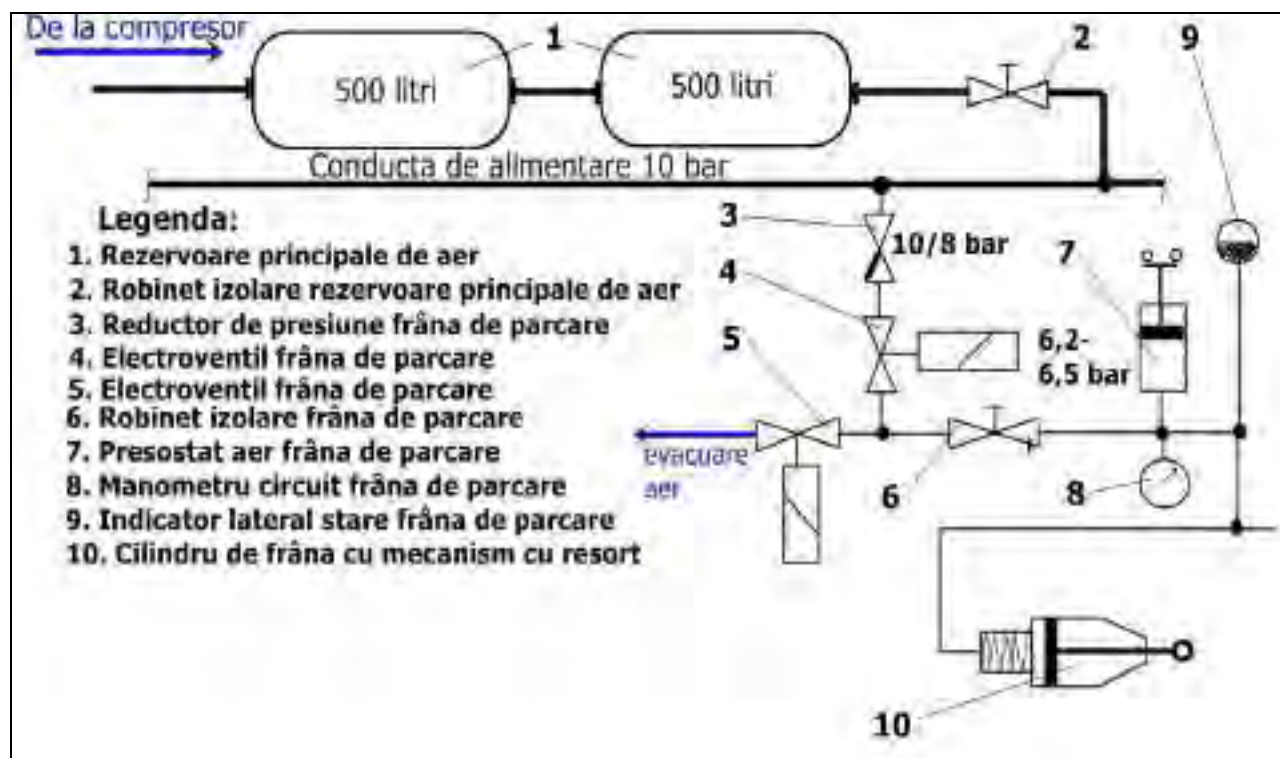
Fig. 17 Schema pneumatică a instalației frânei de parcare

- înainte de deconectarea curentului de comandă și deconectarea bateriilor de acumulatori mecanicul de locomotivă a omis manipularea robinetului de izolare a rezervoarelor principale de aer în poziția „OFF” – închis (Fig. 17 și 19) și manipularea robinetului de izolare a frânei de parcare în poziția „OFF” – închis (Fig. 17, 18 și 20), manipulări care trebuiau efectuate conform instrucțiunilor de aplicare a frânei de parcare din „MANUALUL DE UTILIZARE locomotiva LE-MA, Vol.3, GHID DE CONDUCERE ȘI DEPANARE” și „INSTRUCȚIUNI ACȚIONARE FRÂNĂ DE PARCARE”;
