RAPORT DE INVESTIGARE

privind accidentul feroviar produs la data de 30.08.2019,
pe raza de activitate a Sucursalei Regionale de Căi Ferate Timișoara,
secția de circulație Orșova - Caransebeș în stația CFR Iablanița,
prin deraierea locomotivei de remorcare a trenului de marfă nr. 59426.

*Raport de investigare
28 august 2020*

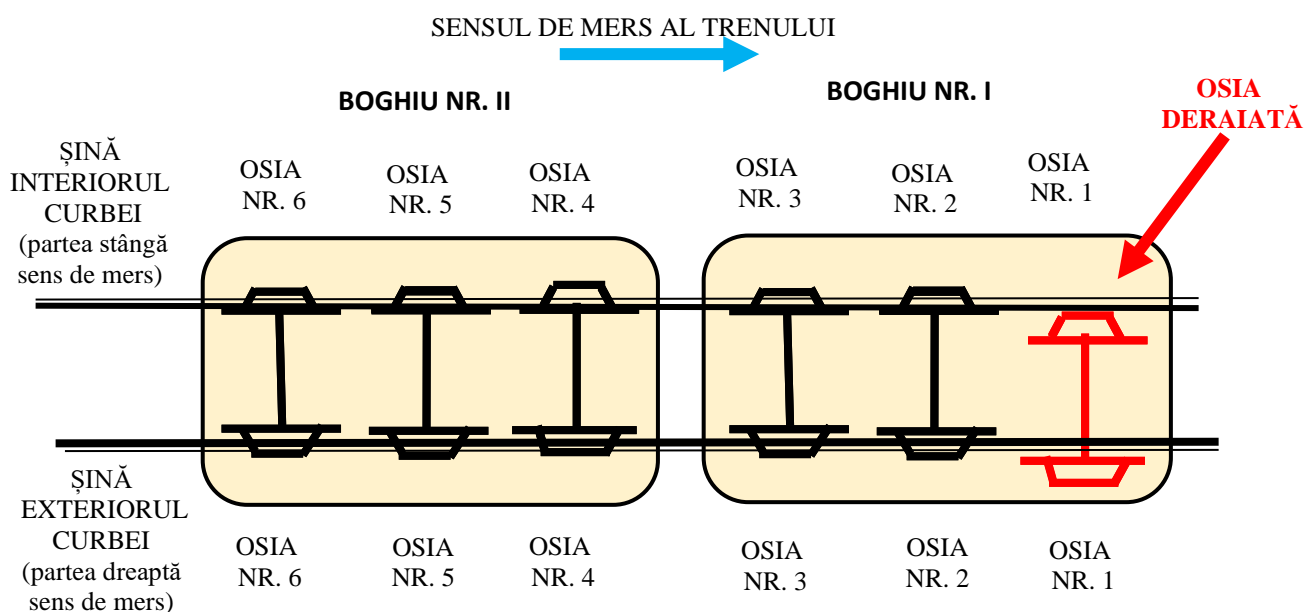
Schița nr.2 Amplasarea osiilor la locomotiva EA 089

La intrarea în stația CFR Iablanița (prin capătul Y) la linia 3 abatere, pe curba cu deviație stânga în sensul de mers al trenului, după schimbătorul de cale nr.4, la km 416+350, s-a produs deraierea primei osii a locomotivei de remorcare a trenului (Schița nr.2).

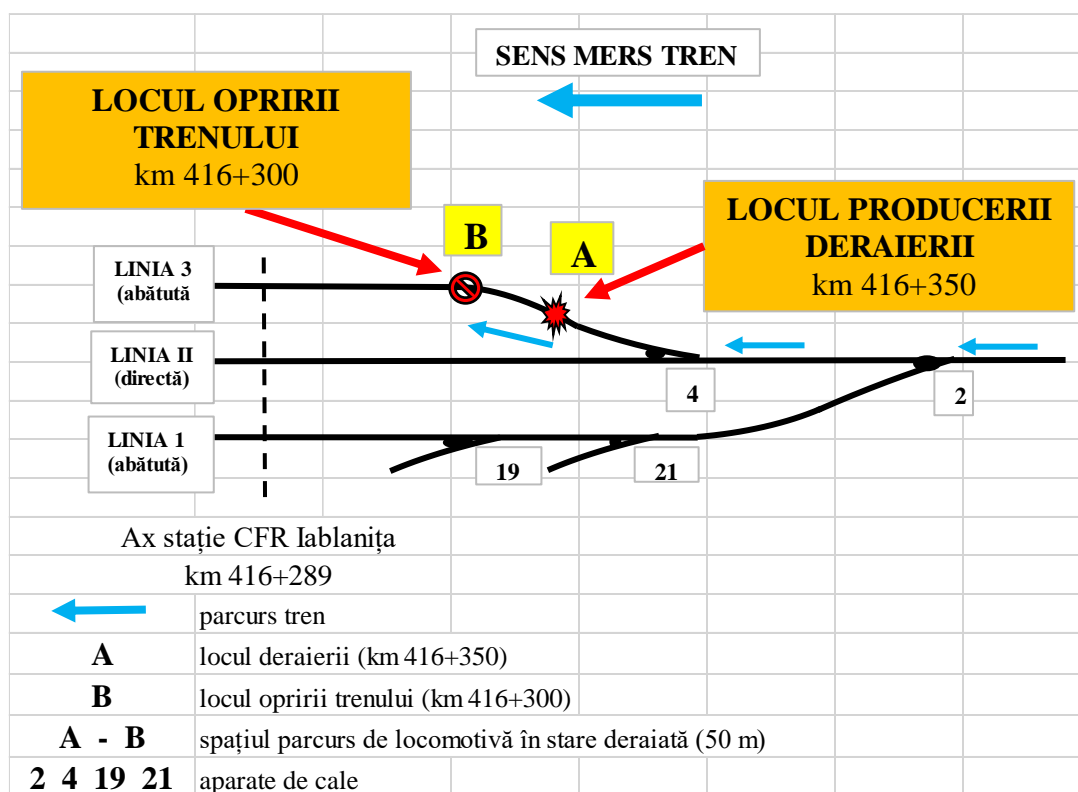
Schița nr.3 Parcursul de intrare a trenului nr.59426 în capătul Y a stației CFR Iablanța

În zona producerii deraierii, traseul căii în plan orizontal al liniei 3 abătută (Schița nr.3), la km 416+350, este în curbă (curba după aparatul de cale nr.4), cu deviație stânga (în sensul de mers al trenului), rază circulară $R = 312$ m, supraînălțarea $h = 0$ mm și supralărgirea $s = 10$ mm. Această curbă se racordează cu aliniamentele adiacente prin intermediul a două curbe de racordare $L_{r1} = 20$ m și $L_{r2} = 20$ m. Profilul transversal al căii este rambleu cu înălțimea $< 0,5$ m, declivitatea fiind de 2,00‰, pantă în sensul de mers al trenului.

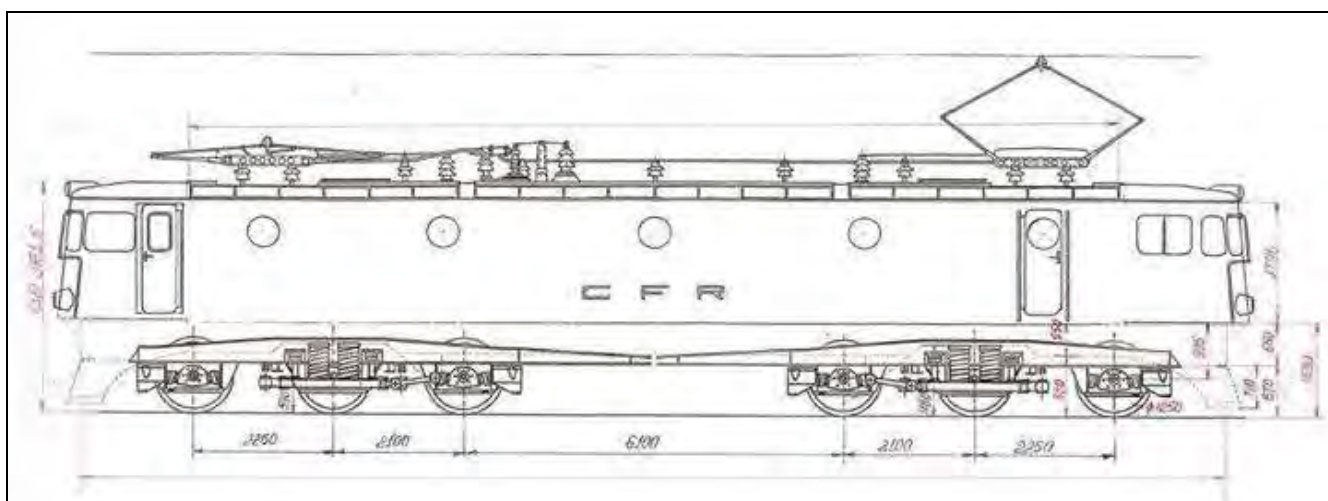
Schița nr.4 Locomotiva EA 089 (implicată în accident)

Trenul de marfă nr.59426 a fost remorcat cu locomotiva electrică având numărul de identificare 91 53 0 400089-5 (EA 089). Locomotiva este tip LE 5100 kW și aparține UNICOM TRANZIT SA. Caracteristicile tehnice ale locomotivei EA 089 (Schița nr.4):
