RAPORT DE INVESTIGARE

privind accidentul feroviar produs la data de **23.03.2019** pe raza de activitate a Sucursalei Regionale de Căi Ferate Brașov, linia 300, între Haltele de mișcare Bod și Feldioara, pe firul I de circulație, în aliniament, la km **188+190** în circulația trenului de marfă nr.**20285**, prin deraierea vagonului seria **Ha**, nr.**318127435812**

*Raport de investigare final
16 martie 2020*

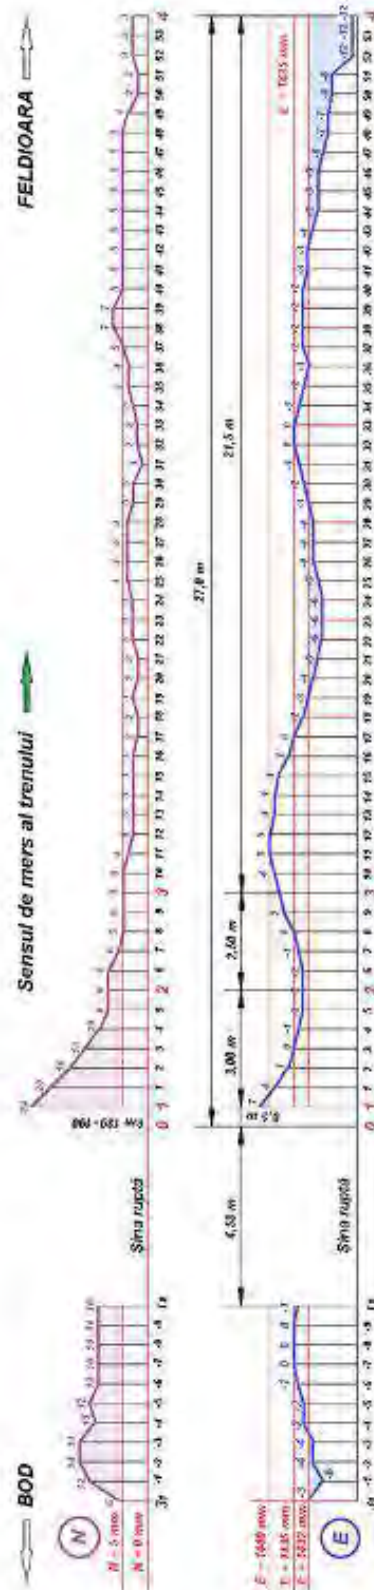
DIAGramele ecartamentului și nivelului transversal al căii

Nu s-au respectat prevederile *art.7.A.1 din Instrucția de norme și toleranțe pentru construcția și întreținerea căii - linii cu ecartament normal - nr.314/1989*.

- 1. - joanta pe firul de sînă din dreapta căii (traversea nr.1);
- 2. - capatul sînei rupte din stînga Hm BOD (pe traversea nr.6);
- 3. - prima urmă de escaladare pe cuplul sînei rupte din stînga Hm FELDIOARA;
- 4. - urmă de rovarire în poziția normală de rulare a roții;
- 5. - urmă pe suprafața de rulare a cuplului sînei, fără urme de escaladare;
- 6. - punctul de clădire a roții care a rulat pe cuplul sînei între punctele 2 și 3;
- 7. - punctul de la care s-a constatat, în sensul de mers al trenului următoarea dovadă în exteriorul firului de sînă din dreapta căii.
