## **RAPORT DE INVESTIGARE**

*al accidentului feroviar produs la data de data de 17.02.2020,  
pe raza de activitate a Sucursalei Regionale CF Timișoara,  
în stația CFR Mintia,*

*prin deraierea osiilor nr.1 și nr.4 ale locomotivei DA 1680 aflată în remorcarea trenului de  
marfă nr. 30648, aparținând operatorului de transport feroviar SC Deutsche Bahn Cargo Romania SRL*

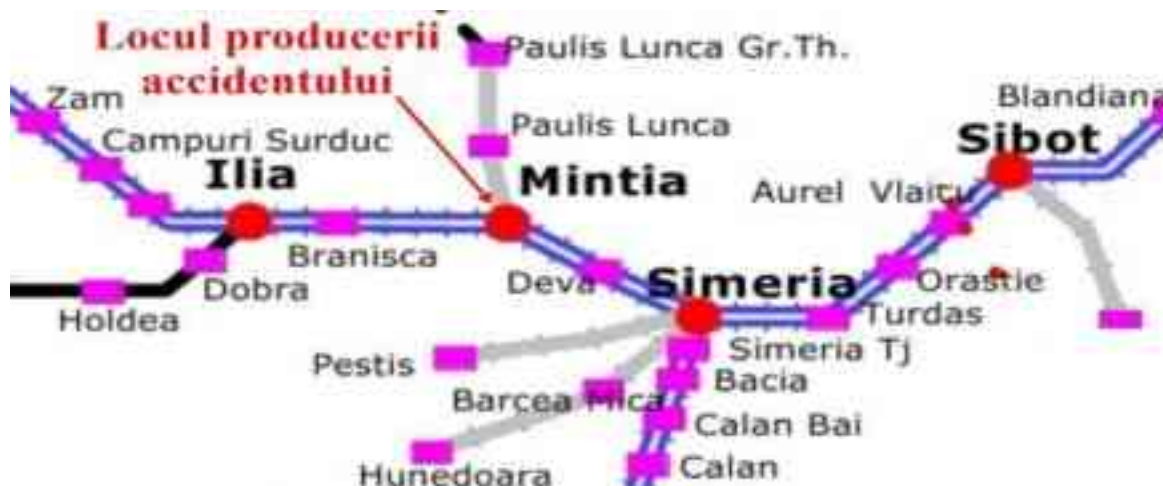
*Figura. nr.1. Locul producerii accidentului feroviar*

În jurul orei 16:55, în circulația trenului de marfă nr.30648 pe linia neinteroperabilă 227A (Păuliș Lunca Grupa Tehnică – Mintia), gestionată de RC-CF TRANS SRL Brașov, la intrarea în stația CFR Mintia, pe o curbă cu deviație dreaptă, s-a produs deraierea locomotivei DA 1680.

Deraierea s-a produs prin căderea între șinele căii a roții din partea dreaptă a primei osii în raport cu sensul de mers al locomotivei DA 1680. Prima urmă de deraiere a fost identificată pe flancul activ al șinei situate pe firul interior al curbei unde s-a observat începutul unei urme de frecare (materializată pe o distanță de 1,10 m), la km 0+150.

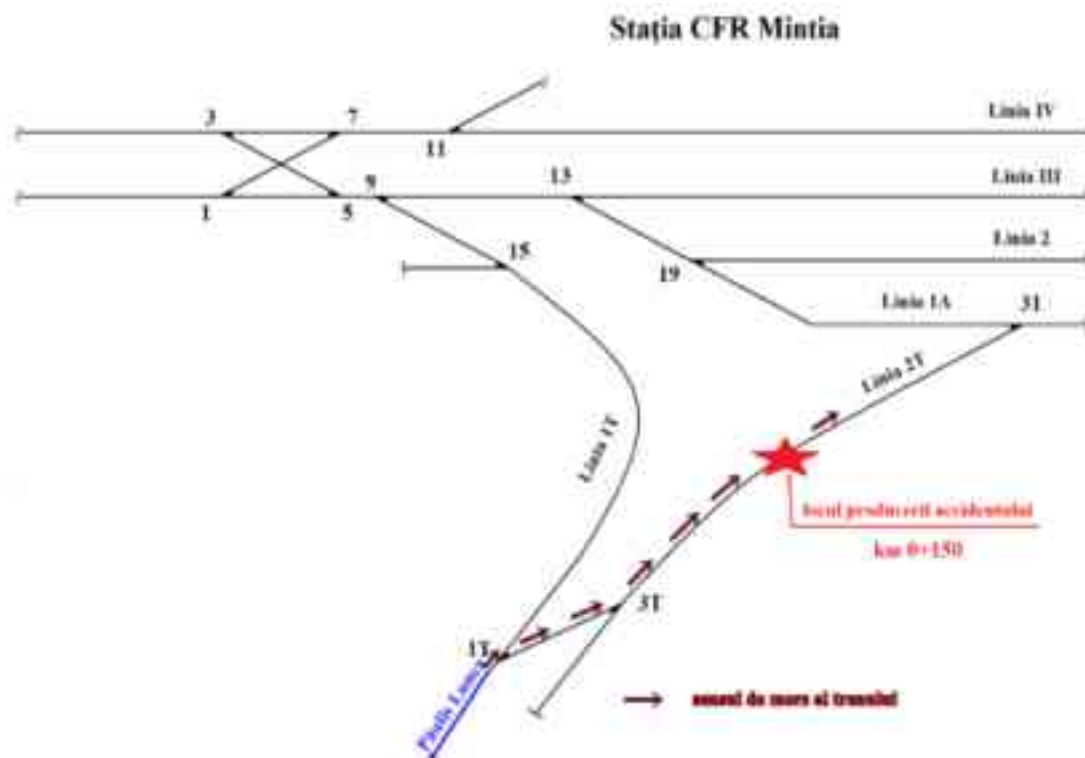
Figura. nr.2. Locul producerii accidentului feroviar

După ce locomotiva trenului a circulat cu această roata deraiată o distanță de 40 m, s-a produs (în mod similar) și deraierea roții din partea dreaptă (care circula pe firul interior al curbei) de la prima osie a celui de al II-lea boghiu al locomotivei (cea de-a patra osie în sensul de mers).

Locomotiva DA 1680, de remorcare a trenului de marfă nr.30648, a circulat în stare deraiată o distanță totală de 50 m.

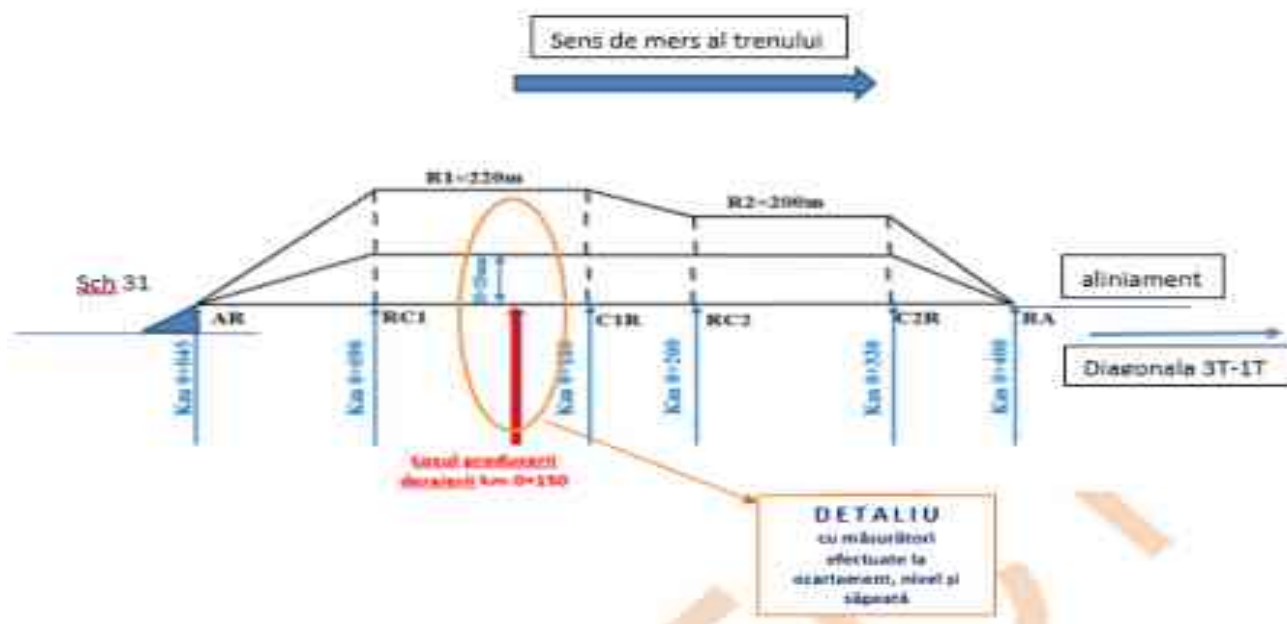
În profilul longitudinal traseul căii ferate este în palier (declivitatea 0‰). Curba pe care s-a produs deraierea are următoarele caracteristici: AR=0+045, RC1=0+090, C1R=0+180 RC2=0+200, C2R=0+330 RA=0+400, R1=220 m, R2=200 m, supralărgirea S=20 mm, supraînălțarea efectivă (supraînălțarea teoretică) hef=25mm. La unul din capete curba se racordează cu schimbătorul de cale nr.31 prin intermediul unei curbe de racordare  $L_{r1}=45$  m, iar la capătul opus se racordează cu aliniamentul adiacent prin intermediul unei curbe de racordare  $L_{r2}=70$  m. Punctul „0” (km 0+150) se află pe curba circulară cu raza R1=220 m.

Figura nr.3 - Reprezentare grafică a curbei pe care s-a produs accidentul feroviar. Detaliul este prezentat în diagramele 1-3
