RAPORT DE INVESTIGARE

al accidentului feroviar produs la data de 16.10.2020, ora 22:20, între HM Alunu și stația CFR Berbești, prin deraierea de ambele osii ale primului boghiu al vagonului nr.81536655952-5, al 10-lea din compunerea trenului de marfă nr.23680

Raport de investigare
30.09.2021

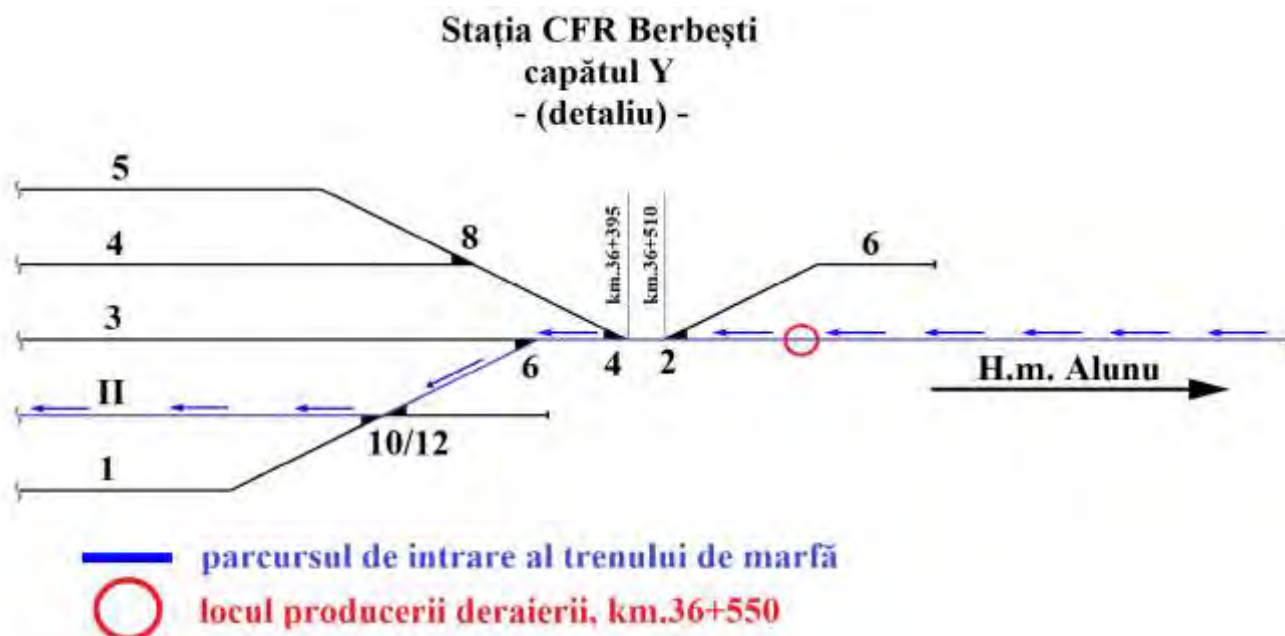
fig. nr.3: locul producerii accidentului

La km 36+550, pe curba având limitele între km 36+480 și km 36+810 (pe curba circulară), curbă cu deviația stânga în sensul de mers al trenului, sens invers față de sensul kilometrării liniei, are loc părăsirea flancului activ al șinei de pe firul interior al curbei și deplasarea roții din stânga a primei osii către interiorul căii, rezultând urme specifice de frecare pe suprafața activă a șinei din partea stângă.
