RAPORT DE INVESTIGARE

al accidentului feroviar produs la data de 26.06.2020, ora 21:50,
în stația CFR Balota, prin deraierea de ambele osii și înclinarea vagonului nr.24874363779-0,
al 9-lea din compunerea trenului de marfă nr.30548

Raport investigare final
23.06.2021

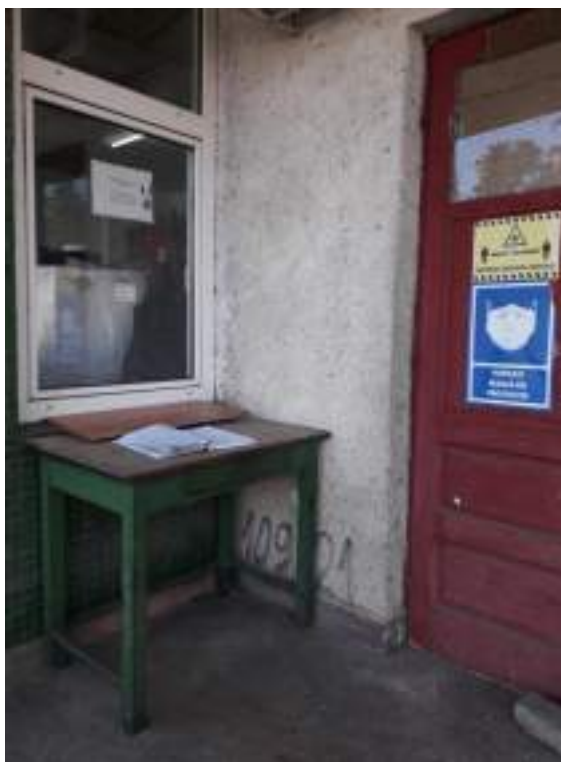
În cadrul acestui Plan de măsuri este menționată, ca măsură, faptul că, în biroul de mișcare este restricționat accesul salariaților OTF în vederea înscrierilor în registrele specifice, înscrierile referitoare la asigurarea vagoanelor cu saboți de mână și frâne de mână a trenurilor OTF și altele asemenea efectuându-se în „registrul special”, accesul la acesta făcându-se pe geamul Biroului de Mișcare, fiind amenajată o masă în acest scop.

După ridicarea saboților de mână de la biroul de mișcare de către șeful de tren, acesta i-a dus șefului de manevră, care se afla la linia 5 pentru asigurarea trenului. Saboții au fost așezați pe șină la roțile extreme ale vagoanelor convoiului, astfel: sabotul nr.3 la vagonul aflat ultimul în compunerea convoiului, iar sabotul nr.4 la vagonul aflat primul, pe partea dreaptă a sensului de mers spre direcția Gârnița, pe firul aflat spre biroul de mișcare al stației.
