RAPORT DE INVESTIGARE

privind accidentul feroviar produs la data de 08.10.2020, pe raza de activitate a Sucursalei Regionale CF Timișoara, secția de circulație Simeria-Livezeni, stația CFR Bănița, în circulația trenului de marfă nr.90478 prin declanșarea unui incendiu la locomotiva EA 647.

*Raport de investigare final
7 octombrie 2021*

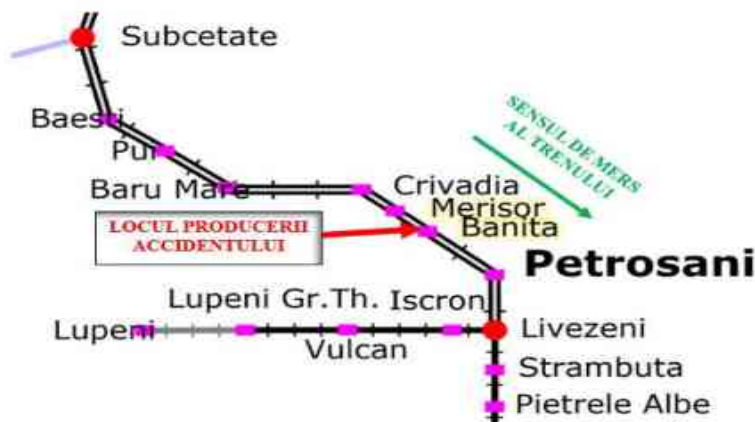
După trecerea de Hm.Merișor, la intrarea trenului de marfă nr.90478 în stația CFR Bănița în jurul orei 01:30 din data de 08.10.2020, mecanicul de locomotivă a sesizat un început de incendiu la locomotiva EA 647. Trenul a fost oprit pe linia III directă din stația CFR Bănița.

Imaginea. nr.1- Locul producerii accidentului feroviar

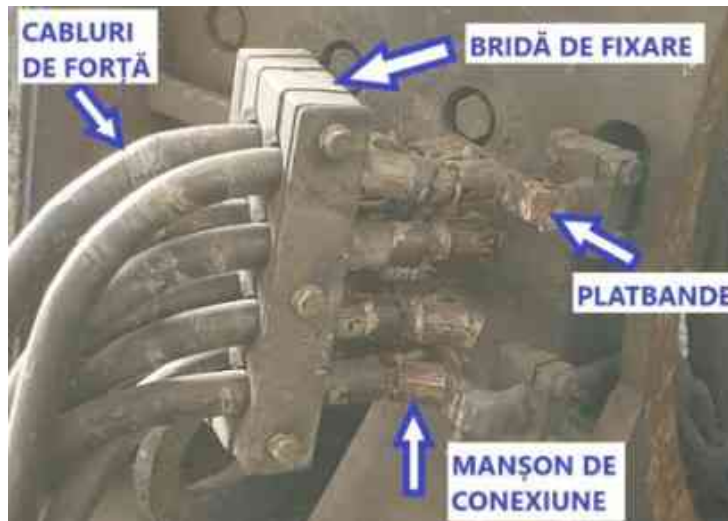
Cablurile de forță de alimentare a motoarelor de tracțiune sunt dublate (de exemplu borna A de alimentare a MT este alcătuită din două cabluri de forță A1 și A2 – la fel și bornele H, E și F) și sunt alcătuite din mai multe fire lițate (multifilar), fire care sunt fixate prin lipire folosind cositorul ca adaos în manșoanele de conexiune.

Imaginea. nr.4 - zona conexiunilor la MET – (exemplu fără matisajul pe manșoane)

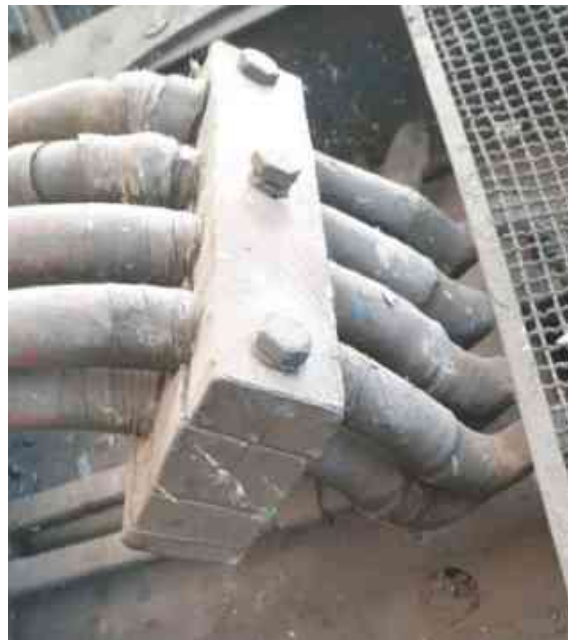
Imaginea. nr.5- materialul lemnos de la bridă și matisajul aplicat peste manșoane (exemplu)

Brida de fixare a cablurilor de alimentare are în componență material lemnos iar manșoanele de conexiune sunt matisate cu un material izolator. În exploatare, în zona conexiunilor se depune praf antrenat de ventilația forțată, praf care poate conține particule combustibile.
