AGENȚIA DE INVESTIGARE FERROVIARĂ ROMÂNĂ - AGIFER

RAPORT DE INVESTIGARE

al accidentului feroviar produs la data de 17.04.2020, ora 15:25, pe raza de activitate a Sucursalei Regionale CF Iași, în stația CFR Vatra Dornei, în circulația trenului de marfă nr.80489, prin deraierea de o osie a locomotivei EA 426, pe schimbătorul de cale nr.24.

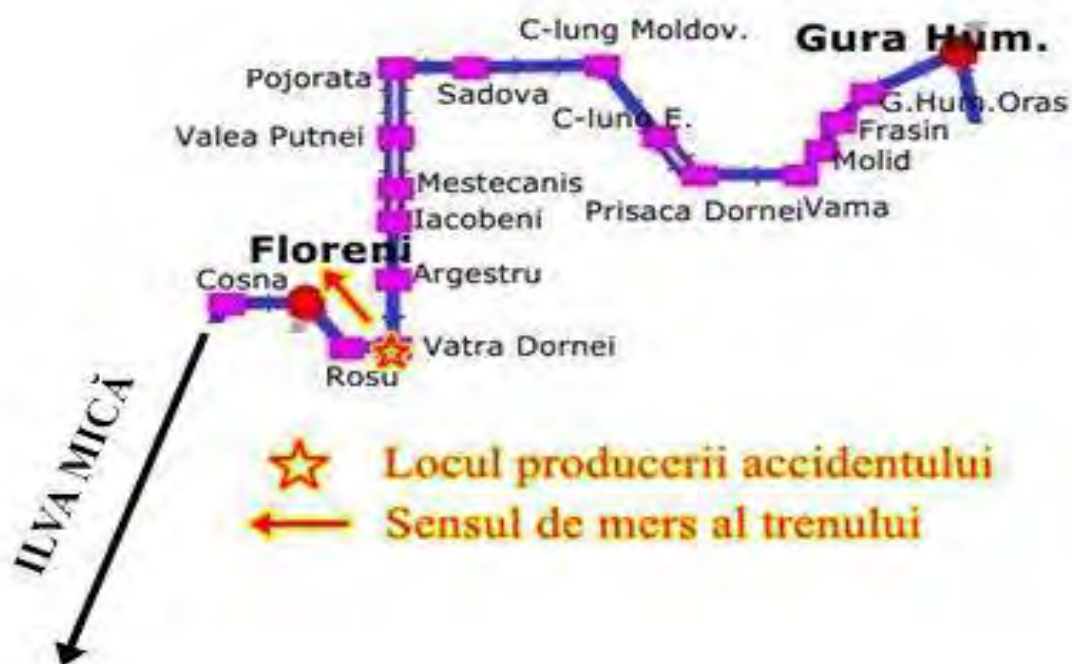
Figura nr.1 - Locul producerii accidentului feroviar

Locul producerii accidentului (prezentat în fig. nr.1) este situat pe raza de activitate a SRCF Iași, secția de circulație Suceava – Vatra Dornei – Ilva Mică, linie simplă, electrificată, secție interoperabilă, aflată în administrarea CNCF „CFR” SA

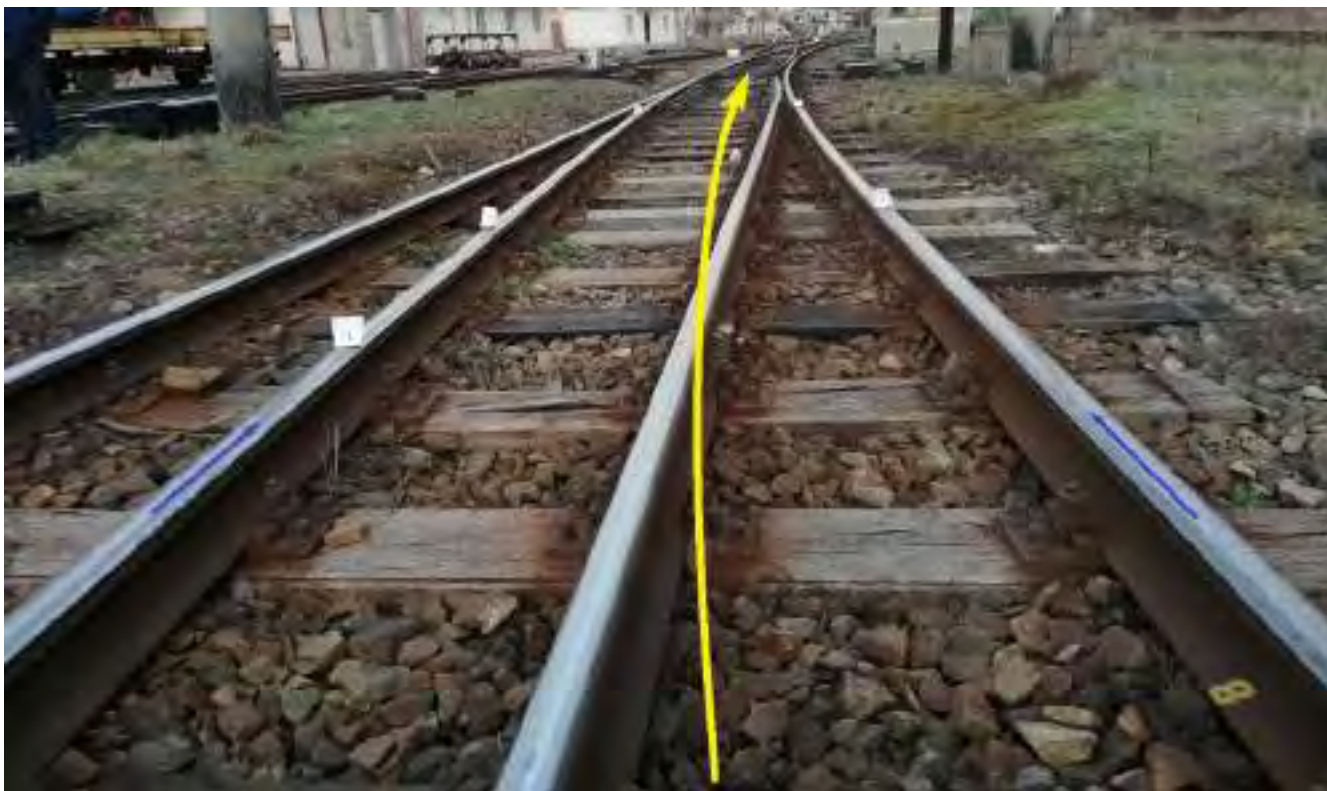
Foto nr.1 – Parcursul de la linia 7 comandat pentru trenul de marfă nr.80489 (locom. izolată EA 426)

Locomotiva EA 426 a fost expedită de la linia 7 din stația CFR Vatra Dornei la Stația CFR Dej, ca tren de marfă nr.80489, cu ordin de circulație în care erau înscrise condițiile de circulație, respectiv viteza maximă de 30 km/h în linie curentă și pe linii directe și viteza maximă de 10 km/h peste schimbătoare de cale în abateri.

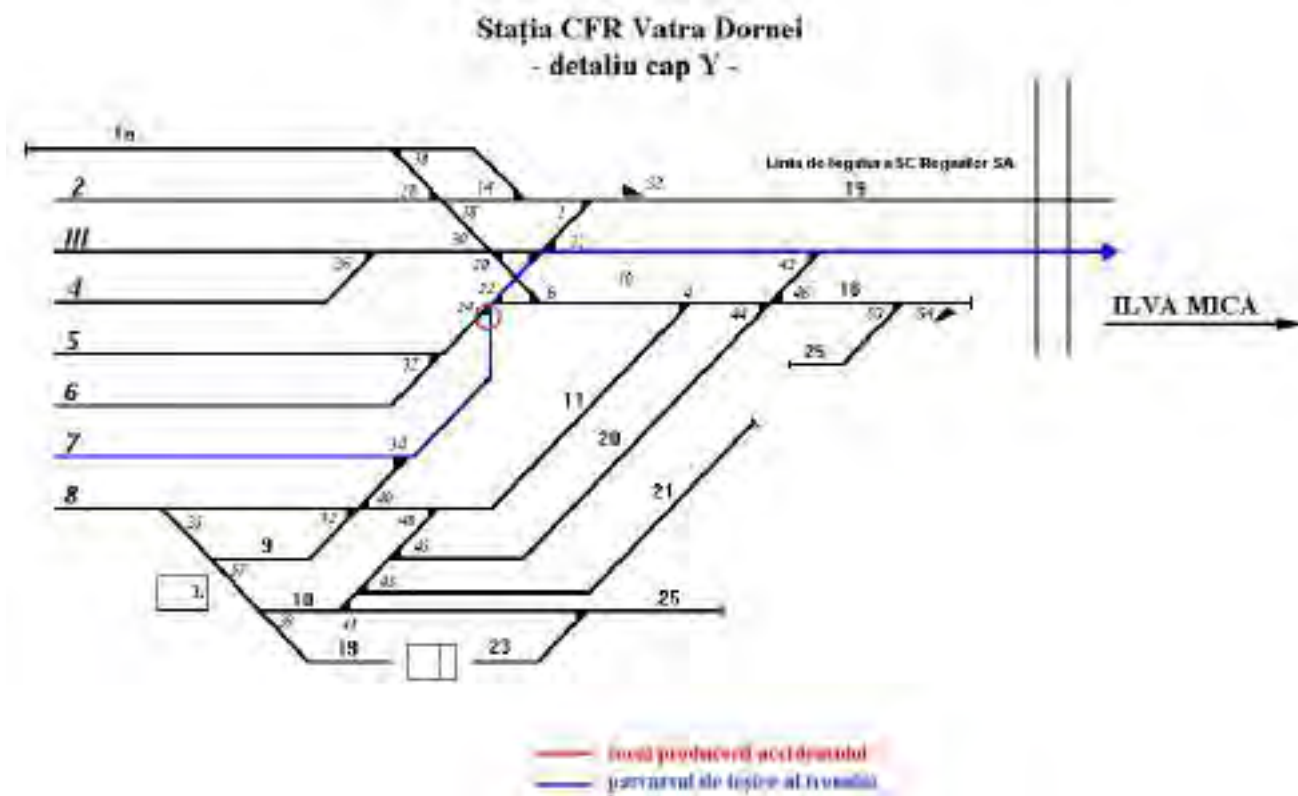
Accidentul feroviar s-a produs pe zona șinelor de legătură ale schimbătorului de cale nr.24 în punctul aflat la o distanță de aproximativ 7 m. înainte de joanta care face legătura între șina de pe firul exterior al curbei schimbătorului de cale și acul curb. Locomotiva a parcurs aproximativ 6 m. în stare deraiată din care 4 m. în stare suspendată și s-a oprit la 1 m. de călcâiul macazului.

Profilul transversal al căii în zona producerii deraierii este rambleu, cu înălțimea de până la 0,5 m, iar profilul în lung are declivitatea de 0,80‰, pantă în sensul de mers al trenului.

Schimbătorul de cale pe care s-a produs deraierea este schimbător de cale simplu tip 49, raza $R=190$ m, tangenta $tg=1/9$, ace articulate, deviație stânga.
