RAPORT DE INVESTIGARE

**al accidentului feroviar produs la data de 04.06.2020, în stația Capu Midia,
între P2 și P1, în circulația trenului de marfă nr.89158, prin deraierea a patru vagoane din
compunerea trenului**

*Raport Investigare
17 mai 2021*

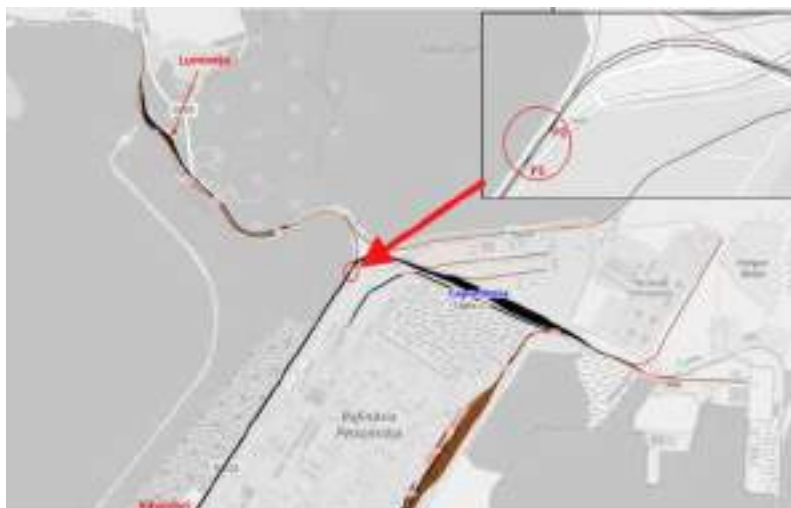
Figura nr.5 Schița amplasării punctelor de secționare

În instalația de siguranță a circulației trenurilor cu care este echipată stația CFR Capu Midia, sunt incluse și punctele de secționare Postul 1 (P1) și Postul 2 (P2), amplasament considerat ca o racordare către stația LFI CRH Luminița și amplasate între semnalul de intrare X și semnalul prevestitor al acestuia. Racordarea către stația LFI CRH Luminița este acoperită cu:

- semnalul de circulație XNP care asigură circulația din direcția Năvodari spre LFI SC CRH Cement (România) SA București, punct de lucru Luminița – Tașaul;
- semnalul de circulație YPN din direcția stația LFI Luminița – Tașaul către stația CFR Năvodari.

Aceste semnale de circulație de ramificație care permit fluxul circulației trenurilor direct către și dinspre stația LFI Luminița, la data producerii accidentului erau scoase din funcție, circulația trenurilor efectuându-se prin sistemul de cale liberă în condițiile înscrierii în ordinul de circulație a trenului.
