RAPORT DE INVESTIGARE

privind accidentul feroviar produs la data de 12.02.2020, pe raza de activitate a Sucursalei Regionale de Căi Ferate Craiova, în halta de mișcare Mihăești, prin deraierea primelor 3 vagoane din compunerea trenului nr.20270-1, aparținând Rail Cargo Carrier România SRL

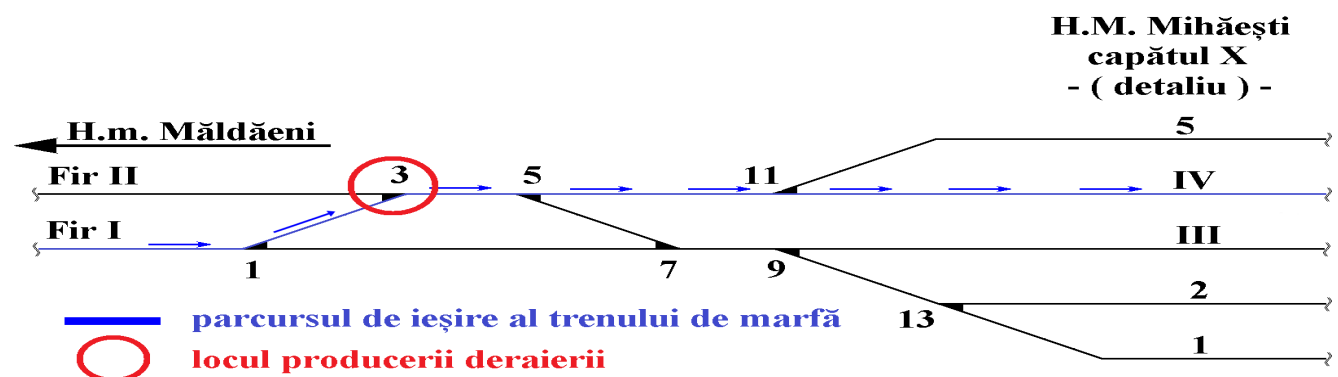
fig.nr.2: schița parcursului trenului nr. 20270-1

În zona producerii accidentului, traseul căii în plan orizontal aflat pe parcursul de intrare al trenului nr.20270-1 este din linia curentă Măldăeni- Mihăești, pe direcția „abătută” a schimbătorului de cale numărul 1 al haltei de mișcare Mihăești, urmat de diagonala 1-3 (aliniament), direcția „abătută” a schimbătorului de cale nr.3, spre linia IV directă (firul II de circulație) și mai departe spre halta de mișcare Radomirești. Deraierea vagoanelor (primele 3 din compunerea trenului), a avut loc pe schimbătorul de cale nr.3, atacat pe la călcâi, în zona șinelor de legătură (prima urmă de deraiere a fost constatată la km 116+758 - punctul „0”).
