RAPORT DE INVESTIGARE

privind accidentul feroviar produs la data de data de 11.06.2020,
pe raza de activitate a Sucursalei Regionale CF Timișoara,
secția de circulație Simeria – Petroșani, între stația CFR Baru Mare și halta de mișcare Crivadia,
prin deraierea de a doua osie a celui de-al 15-lea vagon din compunerea trenului de marfă nr.30536,
aparținând operatorului de transport feroviar de marfă Deutsche Bahn Cargo Romania SRL

**Raport de investigare
08.06.2021.**

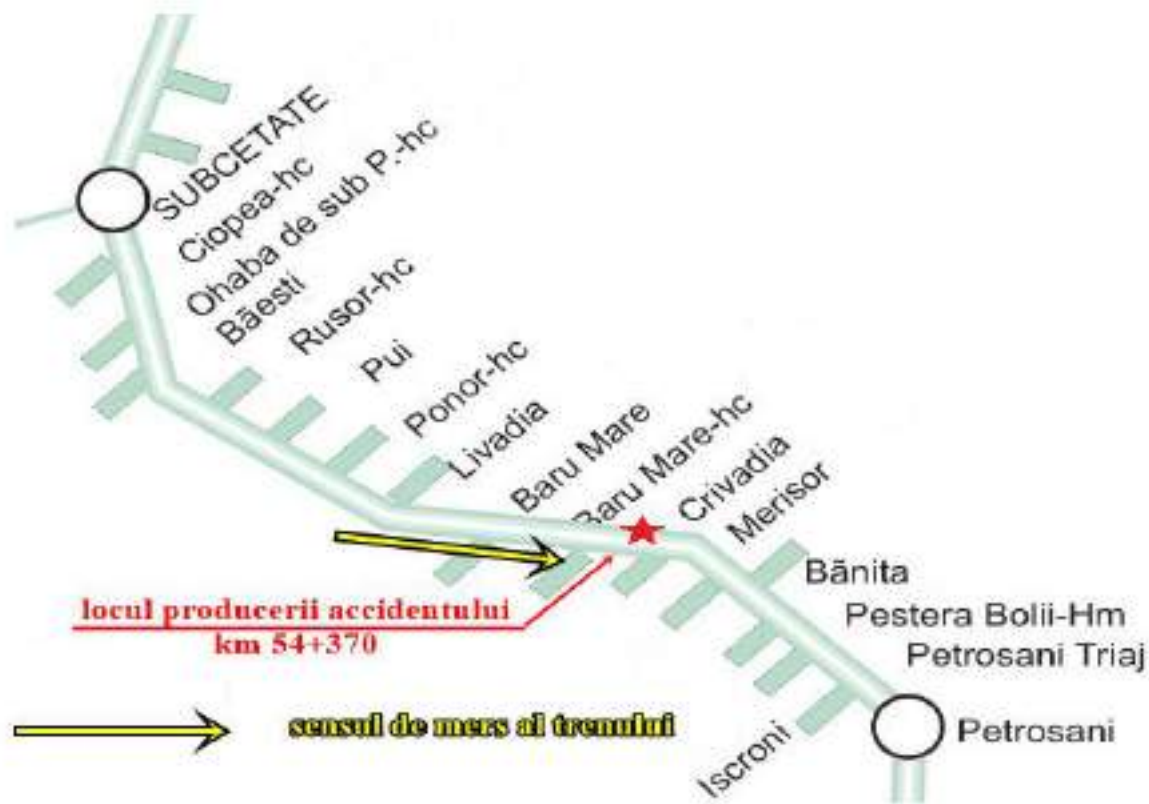
În jurul orei 15:50, între stația CFR Baru Mare și halta de mișcare Crivadia pe firul I de circulație, la km 54+370, s-a produs deraierea celei de a doua osii, în sensul de mers, de la vagonul nr.21802475015-8, situat al 15-lea în componerea trenului, pe o zonă a căii situate în curbă (cu deviație stânga în sensul de mers). Osia a rulat în această stare până la km 54+560 (circa 190 m), loc în care s-a constatat escaladarea roții corespundente din partea stângă către exteriorul căii.

Trenul de marfă nr.30536 a circulat în stare deraiată 210 m, fiind oprit ca urmare a măsurilor de frânare luate de către mecanicul de locomotivă.

Figura. nr.1. Locul producerii accidentului feroviar

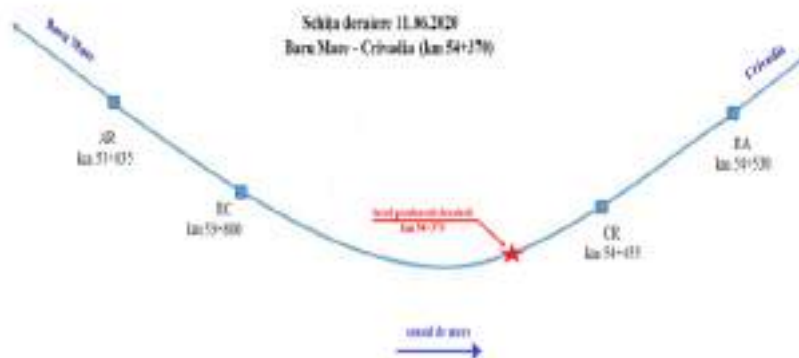
Secția de circulație Simeria – Livezeni este o linie dublă electrificată interoperabilă. La locul producerii accidentului feroviar, linia curentă dintre stația CFR Baru Mare și halta de mișcare Crivadia, pe firul I de circulație, la km 54+370, suprastructura căii ferate este alcătuită din cale cu joante cu șine tip 49 ale căror lungimi sunt de 30 m și 25 m și care sunt montate pe traverse normale din lemn prin intermediul sistemului de prindere indirectă tip K și SKL 14. Curba este prevăzută cu contrașină la firul interior. În profilul longitudinal traseul căii ferate are declivitatea de 20‰ – rampă în sensul de mers al trenului, iar în plan orizontal traseul căii ferate este realizat în curbă cu deviația stânga în sensul de mers al trenului. Curba (pe care s-a produs deraierea) are următoarele caracteristici: AR = 53+835, RC = 53+880, CR = 54+455, RA = 54+530, R = 190 m, supralărgirea S=20 mm, supraînălțarea efectivă (supraînălțarea teoretică) hef = 35mm, L_{r1} = 45 m, L_c = 575 m iar L_{r2} =75 m.

Figura nr.2 – Reprezentarea schematică a curbei pe care s-a produs accidentul feroviar

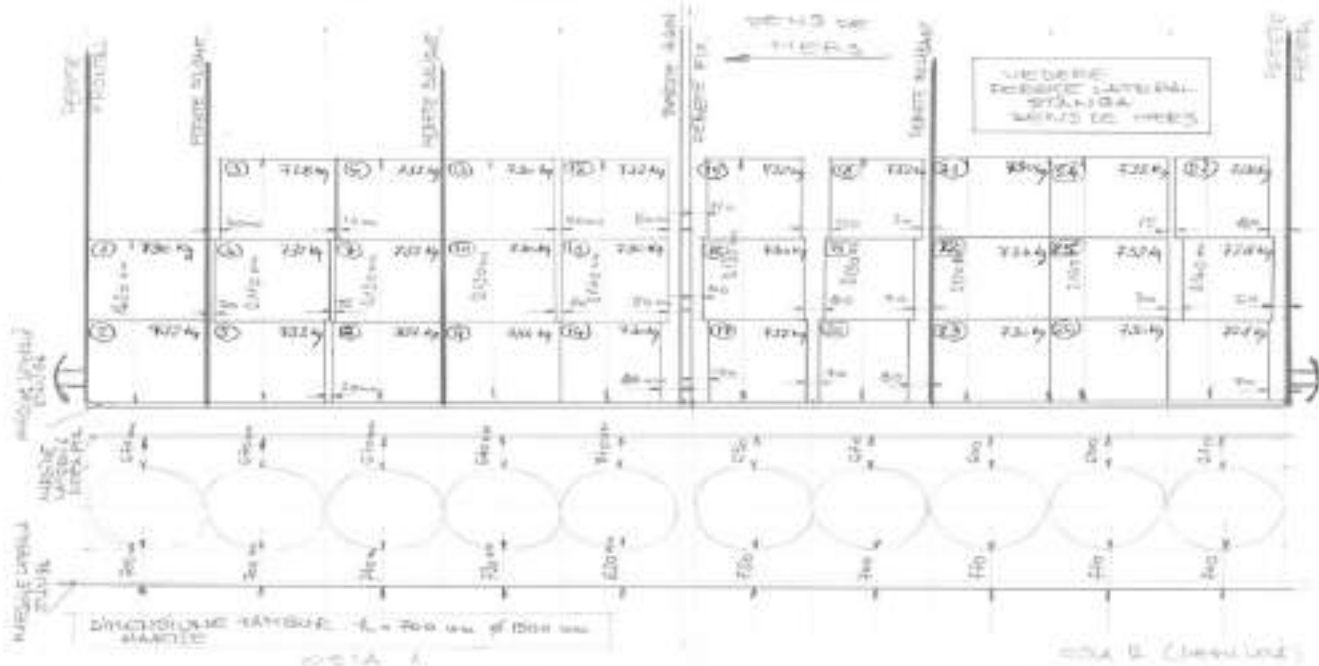
- în prima jumătate a vagonului în sensul de mers se găseau 3 compartimente cu 12 buc. baloți, iar în cea de a 2-a jumătate a vagonului erau situate 2 compartimente având 15 buc. baloți;
- o parte din baloți erau poziționați/deplasați transversal față de axa longitudinală a vagonului în medie cu circa 85 mm. Întrucât, această dezaxare medie nu depășea valorare limită, menționată la pct.3.3 „Repartizare încărcăturii” din Volumul I al Ghidului de Încărcare emis de UIC, atunci nici raportul maxim admis între sarcinile pe roțile aceleiași osii (1,25/1) nu a fost depășit.

Schița nr.1 Modul de așezare a încărcăturii din vagonul nr.2180247015-8

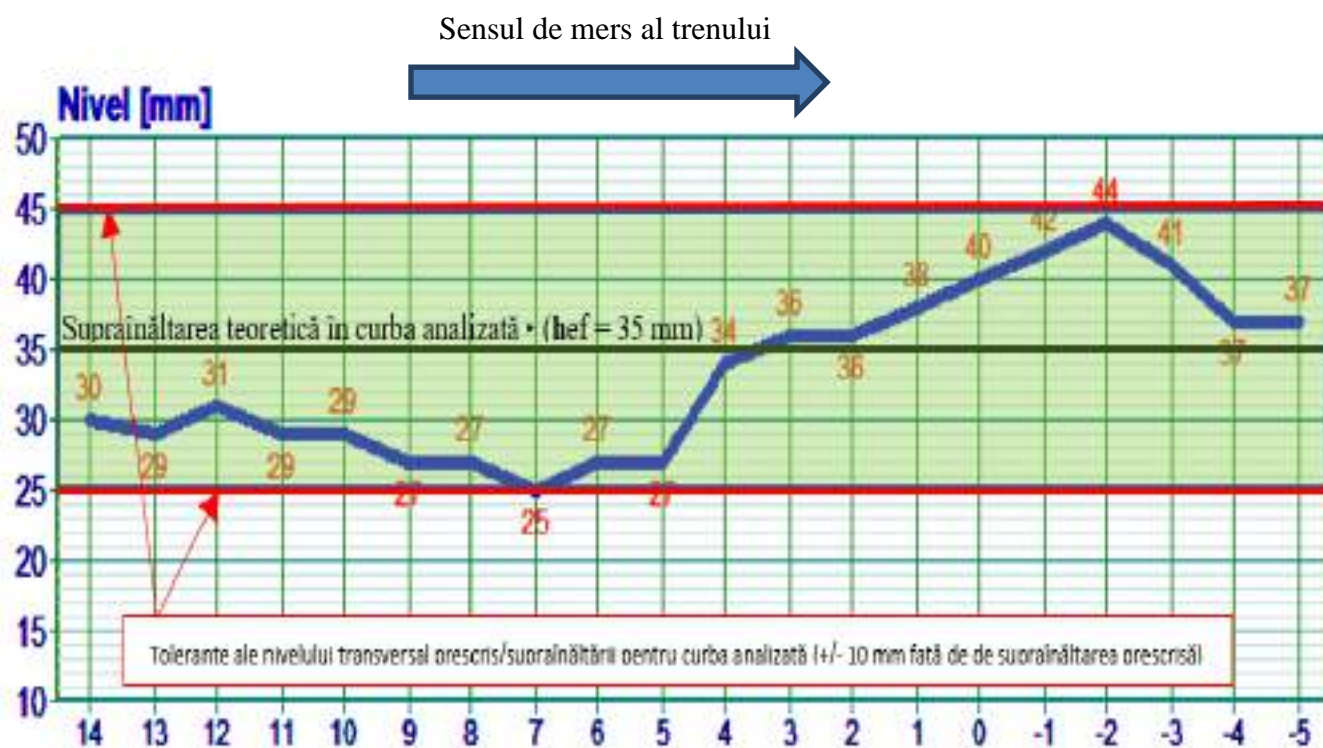
Diagrama nr. 2 - Supraînălțările prescrise și măsurate - analiză grafică

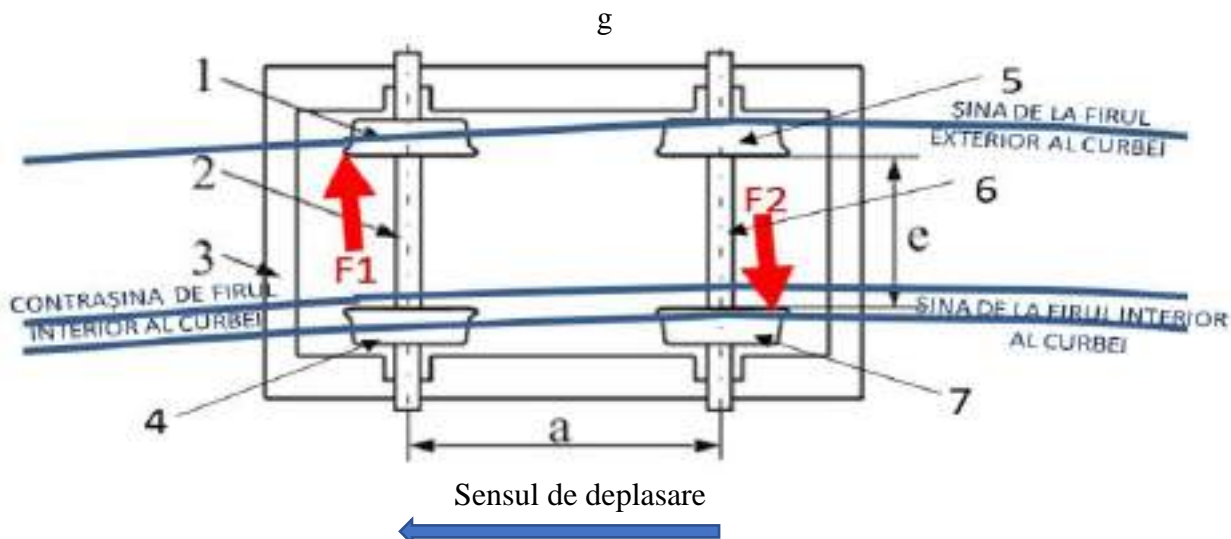
- cu roata din partea dreaptă (1R) a primei osii (osia nr.1), în contact cu flancul activ al șinei de la firul exterior al curbei, acționând asupra acesteia în punctul de contact cu o forță laterală (F_1);

- cu roata din partea stângă (2L) a celei de a 2-a osii (osia nr.2) în contact cu flancul activ al șinei de la firul interior al curbei, acționând asupra acesteia în punctul de contact cu o forță laterală (F_2);

Figura nr. 3 Poziția vagonul nr.21802475015-8 la circulația în curba pe care s-a produs accidentul feroviar
