RAPORT DE INVESTIGARE

privind accidentul feroviar produs la data de 25.02.2020, pe raza de activitate a Sucursalei Regionale CF Craiova, secția de circulație Strehaia - Drobeta Turnu Severin (linie simplă, electrificată), în stația CFR Balota, prin acostarea și deraierea primelor două vagoane din compunerea trenului de marfă nr.60274, aparținând operatorului de transport feroviar SC LTE-Rail România SRL, de către convoiul format din locomotivele EA 691 și EA 640 aparținând operatorului de transport feroviar SC Grup Feroviar Român SA.

*Raport de Investigare
Ediție Finală
23 februarie 2021*

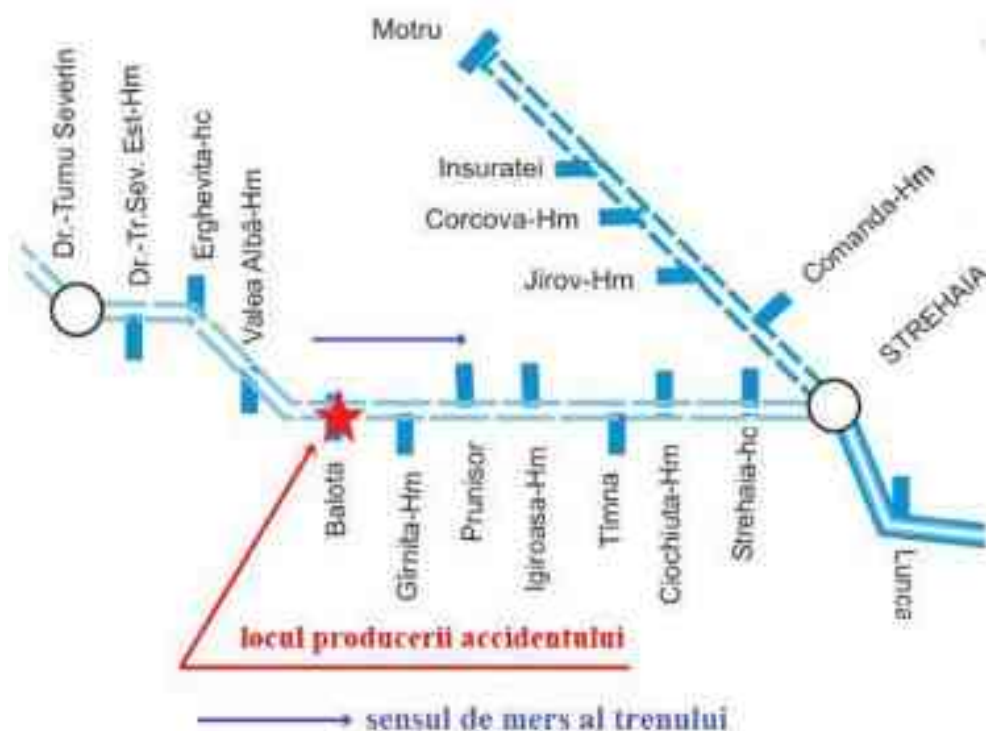
Fig nr.1- Locul producerii accidentului

La data de 25.02.2020, ora 10:35, pe raza de activitate a Sucursalei Regionale CF Craiova, în stația CFR Balota, în circulația trenului de marfă nr.60274 (aparținând operatorului de transport feroviar LTE-Rail România SRL), remorcat cu locomotiva DA 909 EURORUNER, înainte de ultima joantă a schimbătorului de cale nr.11, pe parcursul de ieșire de la linia nr.5 spre linia curentă Balota-Gîrnița (linie simplă electrificată), s-a produs acostarea primelor două vagoane din compunerea trenului de către convoiul format din locomotivele EA 691 și EA 640 (aparținând operatorului de transport feroviar SC Grup Feroviar Român SA), care s-au pus în mișcare de la linia nr.4, fără comandă permisivă.

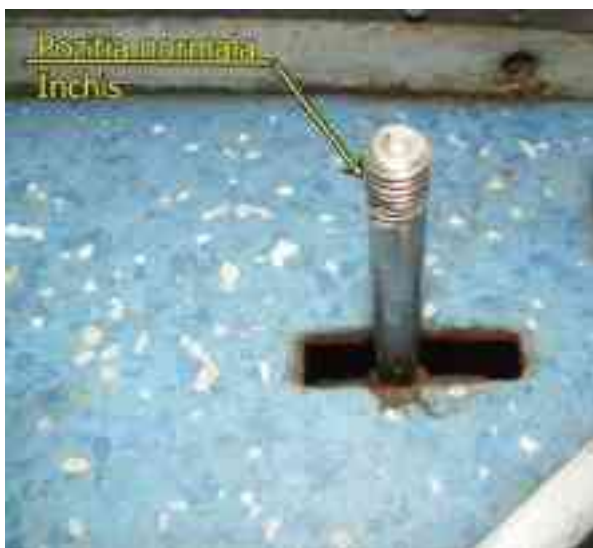
Foto nr.6 poziția normală „Închis”
„Deschis”

3. În cazul când valva de descărcare este acționată în poziția „Deschis” (blocată – pârghia de acționare în poziție înclinată – Foto nr.7), aerul sub presiune care vine de la tripla valvă 4 prin schimbătorul de regim 12 este eliminat de valva de descărcare 2 în atmosferă (traseul cu săgeți roșii) și nu mai intră în camera de comandă C_B a traductorului de presiune 3, practic nu mai are presiunea necesară pentru a comanda în camera R trecerea aerului din rezervorul de alimentare 6 la supapa dublă de reținere 10 și de aici la cilindrii de frână 5 având ca efect neacționarea timoneriei de frână a locomotivei (nu intră în acțiune frâna locomotivei), dar se produce frânarea vehiculelor din tren cu frâna automată activă.

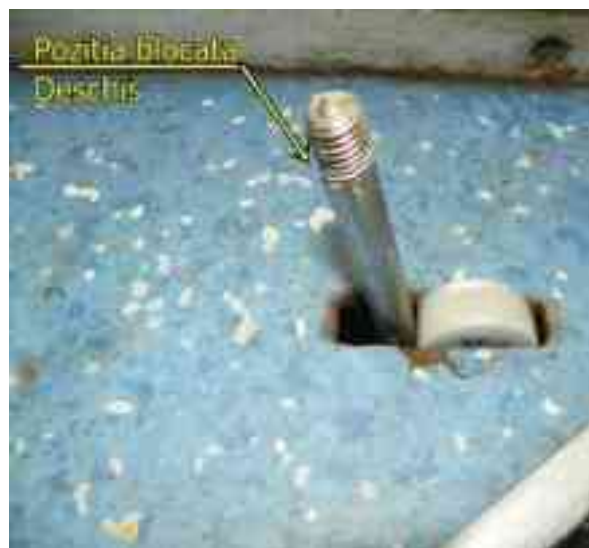
Foto nr.7 Foto nr.6 poziția blocat

Având în vedere că, din datele înregistrate de instalația IVMS a locomotivei EA 691, nu se observă nici un efect de frânare în circulația convoiului, coroborat cu rezultatele obținute cu ocazia probelor efectuate și modul de funcționare al sistemului de frânare al locomotivelor electrice, așa cum a fost detaliat la capitolul C.4.4.3. *Constatări cu privire la modul de funcționare al sistemului de frânare*, se poate admite în mod rezonabil, că absența efectului de frânare s-a datorat blocării temporare a valvelor de descărcarea a aerului din cilindrii de frână ai celor două locomotive pe poziția „Deschis” (blocată – pârghia de acționare în poziție înclinată – Foto nr.7).

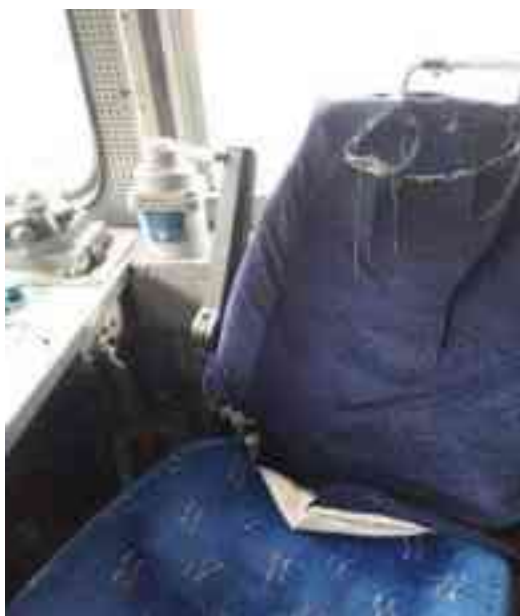
Foto nr.13 EA 185 Scaunul din postul II

- la rotirea scaunului mecanicului din postul II de conducere (Foto nr.13), aflat în poziție rabatat, ridicat și cu cotiera ridicată (în poziție verticală) acesta lovește robinetul de frână tip FD1, astfel:

- în cazul în care cotiera este în poziție coborâtă (orizontală) la rotirea scaunului nu se mai produce interacțiunea cu mânerul robinetului frânei FD1;

- maneta robinetului FD1 are o poziție orizontală și o lungime de 130 mm.

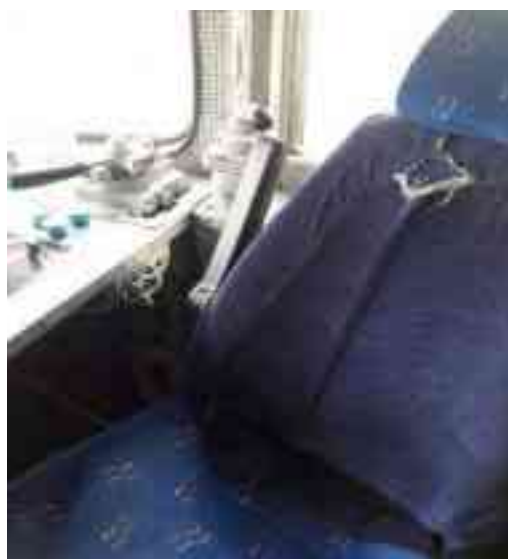
Foto nr.14 EA 185 Scaunul din postul I

- la rotirea scaunului mecanicului din postul I de conducere (Foto nr.14), aflat în poziție rabatat și având cotiera ridicată, acesta nu lovește mânerul robinetului frânei FD1, deoarece maneta robinetului are lungimea de 115 mm (mai scurtă decât cea din postul II și are o înclinație în sus).

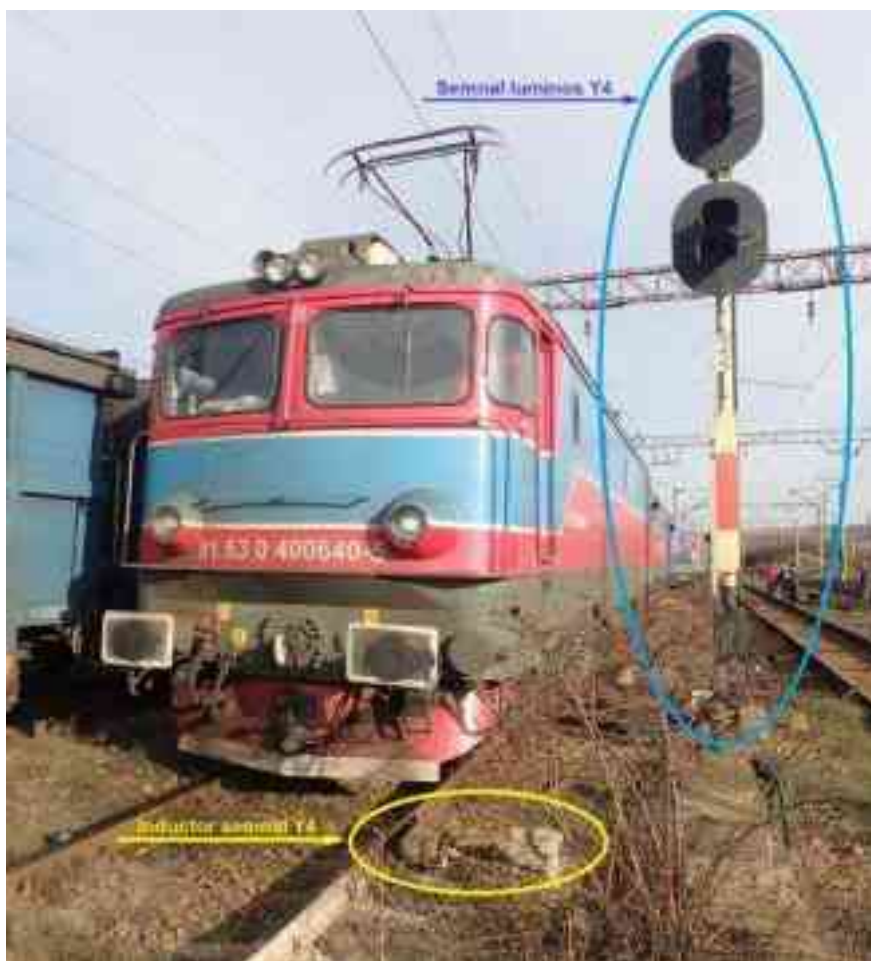
Foto nr.15 Poziția inductorului semnalului luminos de ieșire Y4

După asigurarea garniturii de vagoane a trenului de marfă nr.80512, cuplul 1 de către personalul de tren și dezlegarea locomotivelor de la garnitură, mecanicul locomotivei EA 691 a alimentat conducta generală a convoiului format din locomotivele electrice EA 691 și EA 640, iar la ora 10:27':03", fără a avea semnale din partea conducătorului manevrei, acesta a fost pus în mișcare și s-a deplasat până în fața semnalului luminos de ieșire Y4 care avea indicația „**OPREȘTE fără a depăși semnalul!** – o unitate luminoasă de culoare roșie spre tren”, unde a oprit la ora 10:29':55" (Foto nr.15).
