AGENȚIA DE INVESTIGARE FERROVIARĂ ROMÂNĂ - AGIFER

RAPORT DE INVESTIGARE

al accidentului produs la data de 29.01.2020,
pe raza de activitate a Sucursalei Regionale de Căi Ferate Craiova,
între stația CFR Berbești și halta de mișcare Popești Vâlcea,
prin deraierea celui de-al 21-lea vagon din compunerea trenului de marfă nr.23690

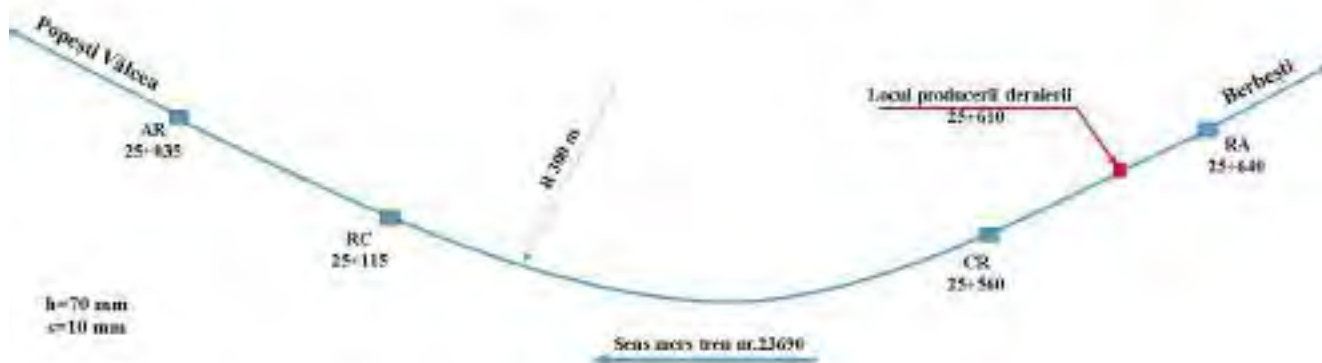
Figura. nr.2 – Curba cu locul producerii deraieri

Punctul în care s-a produs deraierea se află în cuprinsul curbei de racordare.

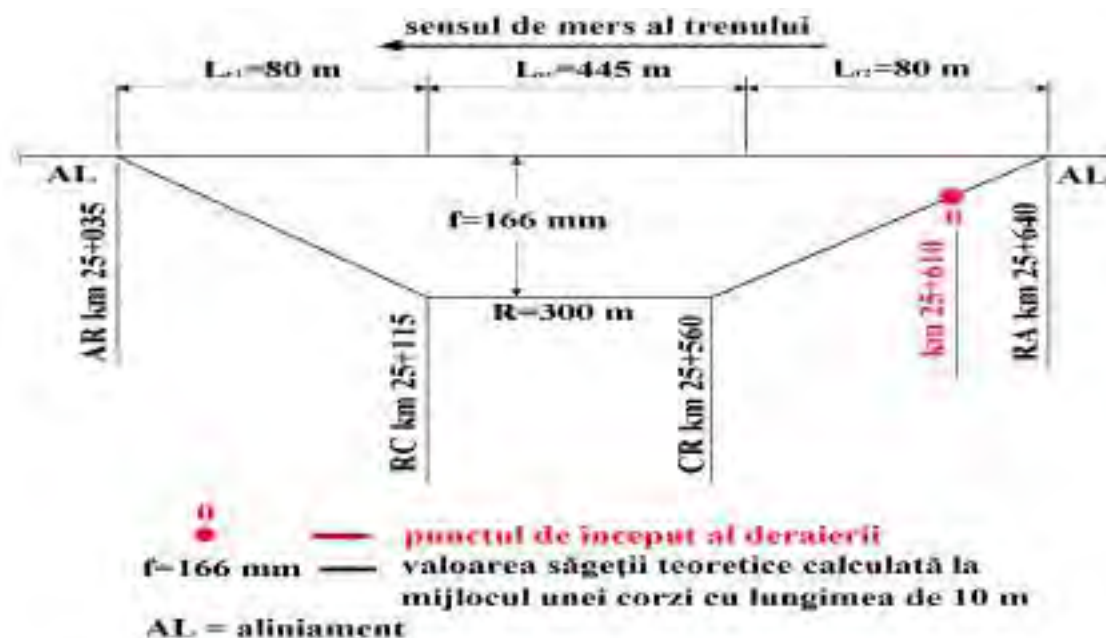
Figura nr.3 – curba cu punctul de începere a deraierii

Pentru efectuarea constatărilor privind geometria căii și starea tehnică a elementelor componente ale suprastructurii, începând de la punctul „0”, în sens invers celui de mers al trenului, pe șina de pe firul exterior al curbei, pe o lungime de 7 m au fost marcate 14 de puncte la echidistanțe de 0,5 m.

De la punctul „0”, în sensul de mers al trenului, pe o lungime de 2,5 m au fost de asemenea, marcate un număr de 5 puncte, la echidistanțe de 0,5 m.

În punctele marcate au fost efectuate măsurători, în stare statică, ale ecartamentului și nivelului transversal al căii. De asemenea, s-au măsurat săgețile în punctul „0” și punctele adiacente față de mijlocul unei corzi cu lungimea de 20 m.
