RAPORT DE INVESTIGARE

al incidentului feroviar produs pe raza de activitate a Sucursalei Regionale de Căi Ferate Iași
la data de 22.10.2020, în circulația trenului de marfă nr.50476 aparținând
SC Unicom Tranzit SA, prin lovirea unor elemente ale instalației CED pe
distanța Berchișești – Câmpulung Moldovenesc

*Raport Final
27 iulie 2021*

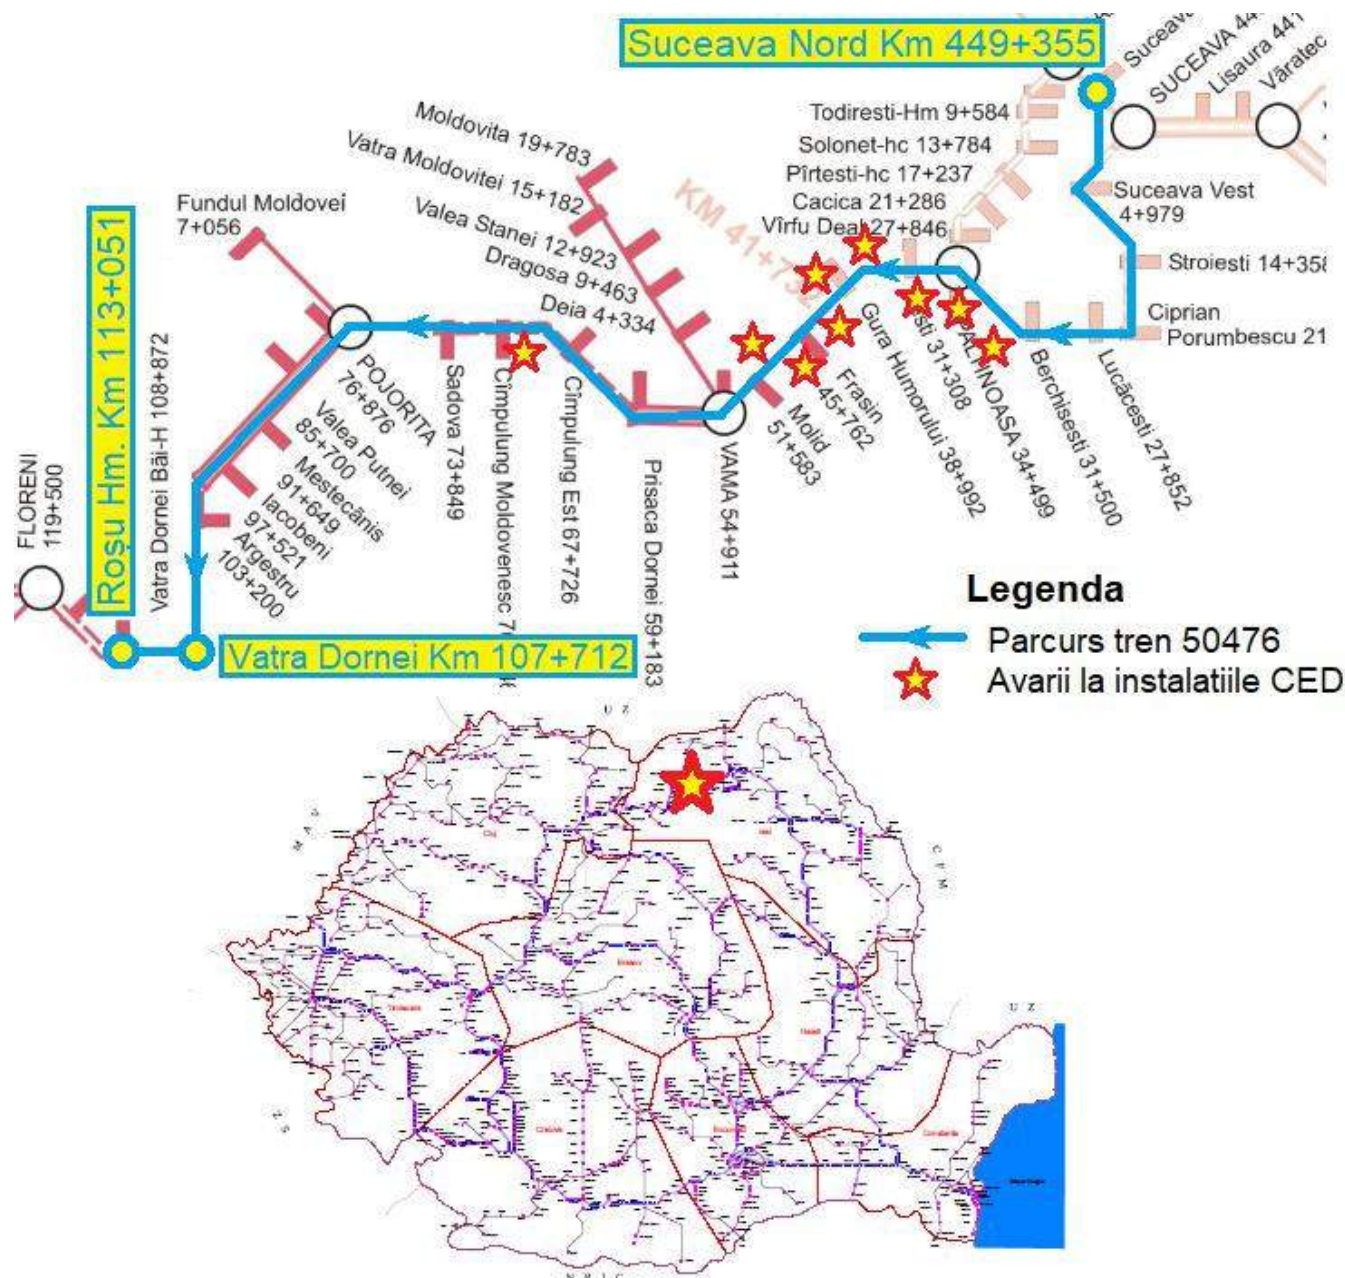
Figura nr.1 – locul producerii incidentului

Locul producerii incidentului este situat pe raza de activitate a Sucursalei Regionale de Căi Ferate Iași, pe secția de circulație Suceava – Ilva Mică, linie simplă/dublă electrificată (*Figura nr.1*).
