RAPORT DE INVESTIGARE

privind accidentul feroviar produs la data de 24.08.2020, pe raza de activitate a Sucursalei Regionale de Căi Ferate Brașov, între halta de mișcare Timișu de Sus și stația CFR Predeal, prin declanșarea unui incendiu la locomotiva împingătoare a trenului de marfă nr.50492 aparținând Unicom Tranzit SA

*Raport de investigare
Ediție finală
19 august 2021*

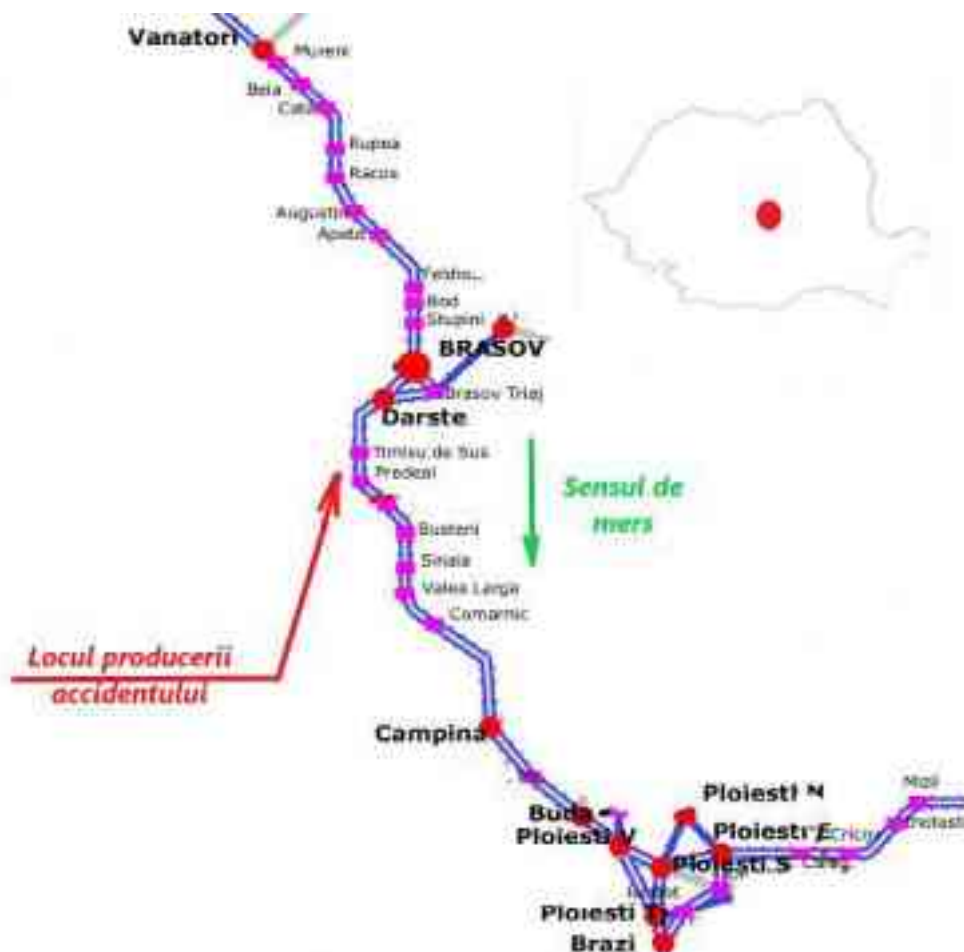
Figura nr.1 – locul producerii accidentului

La data de **24.08.2020**, în circulația trenului de marfă nr.50492, mecanicul locomotivei împingătoare **EA 089** ce conducea și deservea locomotiva în sistem simplificat, a constatat că s-a produs deconectarea necomandată a disjuncteurului, în timpul încercărilor repetate de demarare a trenului oprit în linie curentă, între semnalul prevestitor și semnalul de intrare ale stației CFR Predeal.

Ca urmare a deconectării, mecanicul de pe locomotiva împingătoare a solicitat celui de pe locomotiva titulară încetarea încercărilor de demarare și rămânerea pe loc a trenului. Pentru verificarea motivului/cauzei producerii deconectării, mecanicul a deschis ușa de la sala mașinilor moment în care a constatat o degajare puternică de fum în zona compresorului nr.2.
