## RAPORT DE INVESTIGARE

privind accidentul feroviar produs în data de 08.09.2022, pe raza de activitate a Sucursalei Regionale de Căi Ferate Brașov, între stația CFR Izvoru Oltului și halta de mișcare Izvoru Mureșului, prin deraierea primului boghiu în sensul de mers al vagonului nr.58536368 aflat penultimul în compunerea trenului de marfă nr.56012-003 aparținând SNTFM „CFR Marfă” SA

## 1. SUMMARY

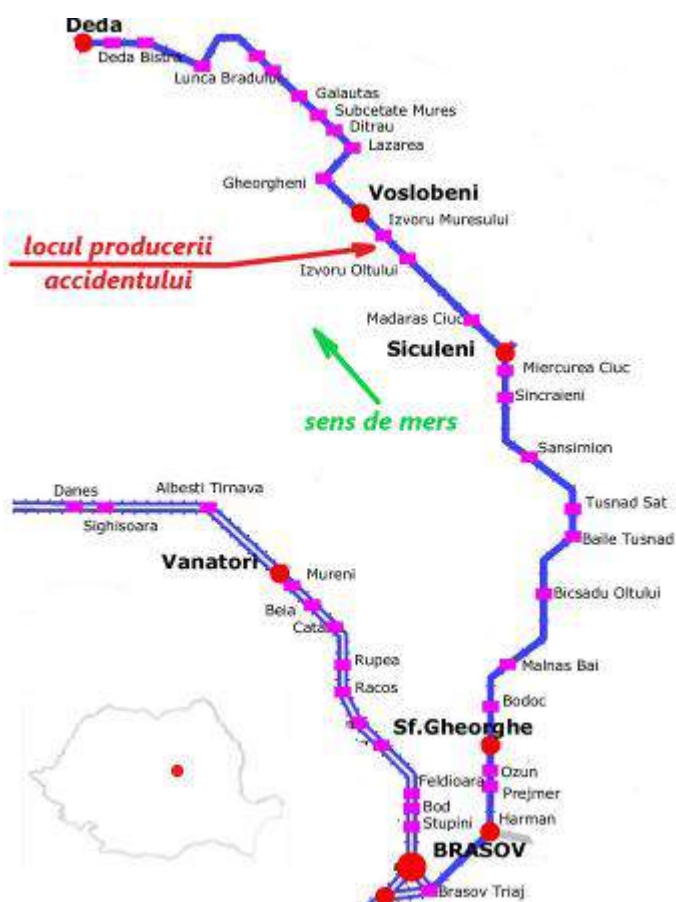
Figura nr.1

În data de **08.09.2022**, în timpul circulației trenului de marfă nr.56012-003 între stația CFR Izvoru Oltului și Hm Izvoru Mureșului – *figura nr.1*, pe o porțiune de linie în rampă, cu succesiune de curbe cu deviații stânga/dreapta în sensul de mers – *foto nr.1*, s-a produs frânarea de urgență a trenului ca urmare a descărcării aerului din conducta generală.

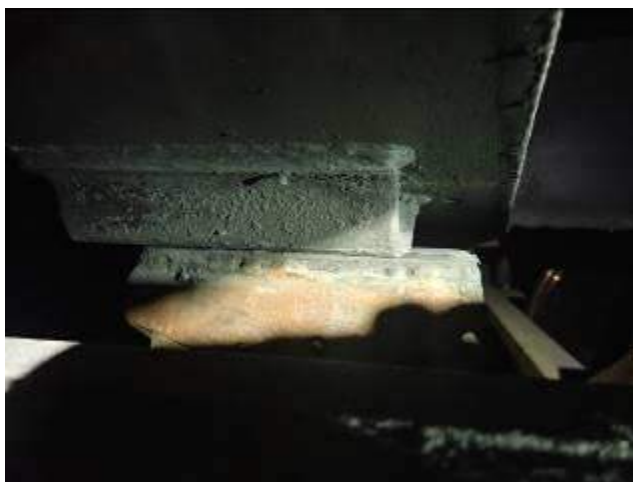
*Foto nr.5*

În urma măsurărilor efectuate la vagon, s-a constatat o diferență între diametrele cercurilor de rulare ale roților de la osia nr.1 și osia nr.4 de 29 mm (maxim admis fiind 30 mm), precum și lipsa jocurilor între glisiere pe diagonală vagonului (stânga/dreapta în sensul de mers) – *foto nr.5,6*.
