## **RAPORT DE INVESTIGARE**

al accidentului feroviar produs la data de 26.01.2023,  
pe raza de activitate a Sucursalei Regionale de Căi Ferate București, în stația CFR Bucureștii Noi, linia  
1C, prin deraierea locomotivei EA 038 de prima osie, în sensul de mers

*Raport de investigare  
23 ianuarie 2024*

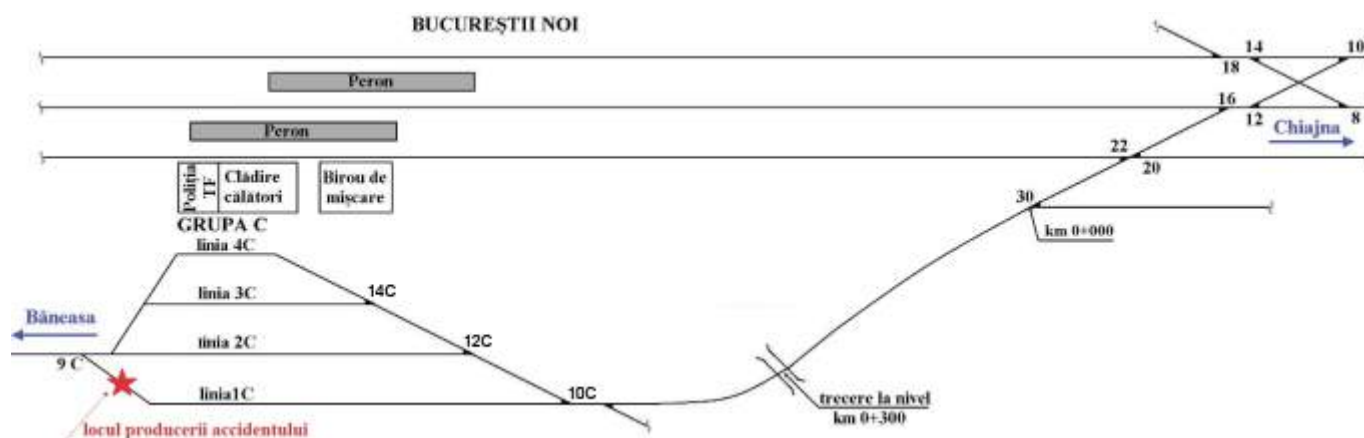
La data de 26.01.2023, la trecerea trenului de marfă nr.57704 prin stația CFR București Noi, în jurul orei 14:10, pe linia 1C la km 0+843, s-a produs deraierea locomotivei EA 038 de prima osie, în sensul de mers.

Prima urmă de escaladare a roții atacante a primei osii a locomotivei EA 038 a fost identificată pe șina din dreapta, sens de mers, la km. 0+843, denumit punctul „0”. Punctul în care s-a produs deraierea se află pe o porțiune de linie, în aliniament.
