## RAPORT DE INVESTIGARE

privind accidentul feroviar produs în data de 17.03.2023, pe raza de activitate a Sucursalei Regionale de Căi Ferate Brașov, între halta de mișcare Beia și halta de mișcare Cața, prin deraierea de ambele boghiuri a vagonului nr.31533960791-5 aflat penultimul în compunerea trenului de marfă nr.66358

*Varianta finală  
martie 2024*

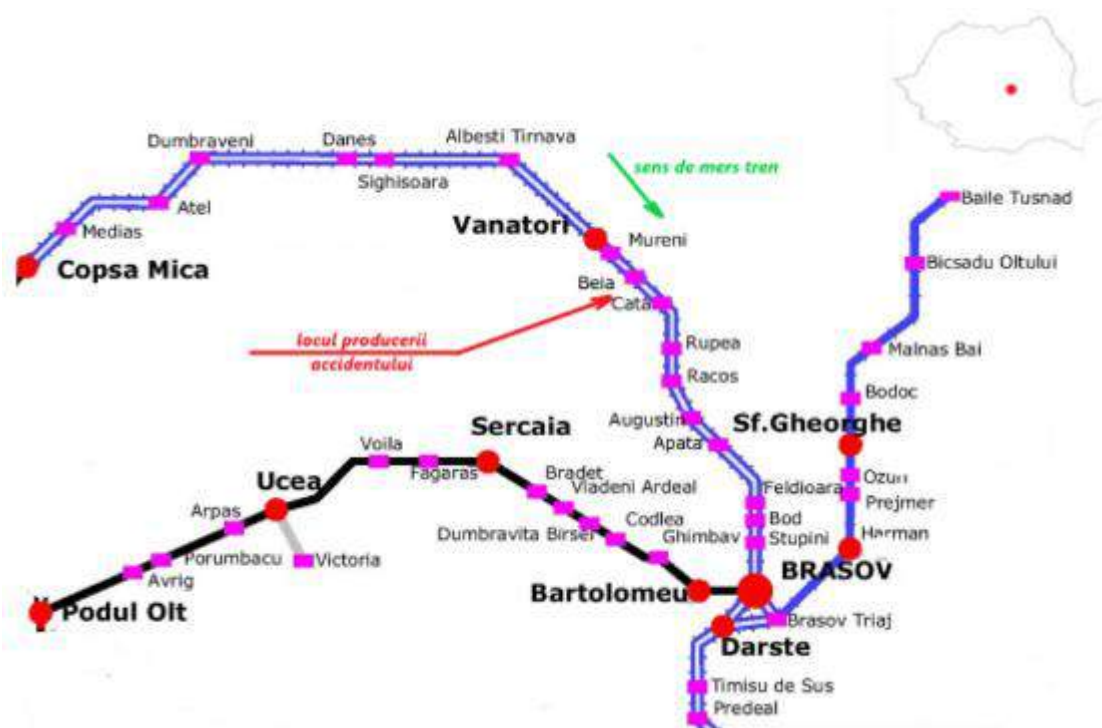
Figura nr.1

În data de **17.03.2023**, în timpul circulației trenului de marfă nr.66358 între Hm Beia și Hm Cața – *figura nr.1*, pe o porțiune de linie în curbă cu deviație dreapta în sensul de mers, în zona contrașinei poziționată înaintea podului de la km.262+858 – *foto nr.1*, s-a produs frânarea de urgență a trenului ca urmare a scăderii presiunii aerului din conducta generală.

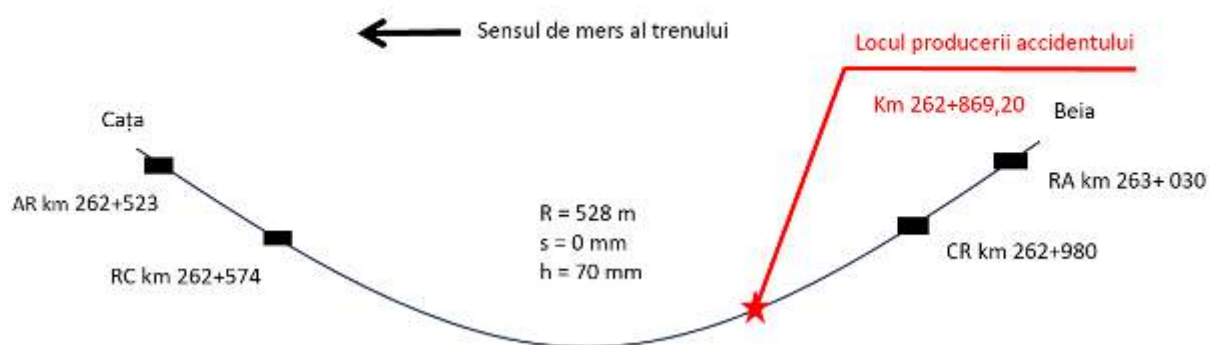
Zona producerii accidentului se află pe secția de circulație Brașov - Sighișoara, linia magistrală 300 firul II de circulație, pe o porțiune de linie în curbă cu deviație dreapta în sensul de mers al trenului, dar în sens invers al creșterii kilometrajului, respectiv km.262+523÷263+030 – *figura nr.2*.

Curba este compusă din mai multe arce de cerc cu raze de R=1061 m, R=685 m, R= 753 m, R= 702 m, R= 528 m, R= 944m, supraînălțare h=70 mm, supralărgire s=0 mm, care se racordează cu aliniamentele adiacente prin intermediul a două curbe de racordare ale căror lungimi sunt de 51 m, respectiv 50 m. Deraierea s-a produs la km.262+869,20, pe curba circulară – *figura nr.2*.

Figura nr.2 - Reprezentarea schematică a curbei pe care s-a produs accidentul feroviar

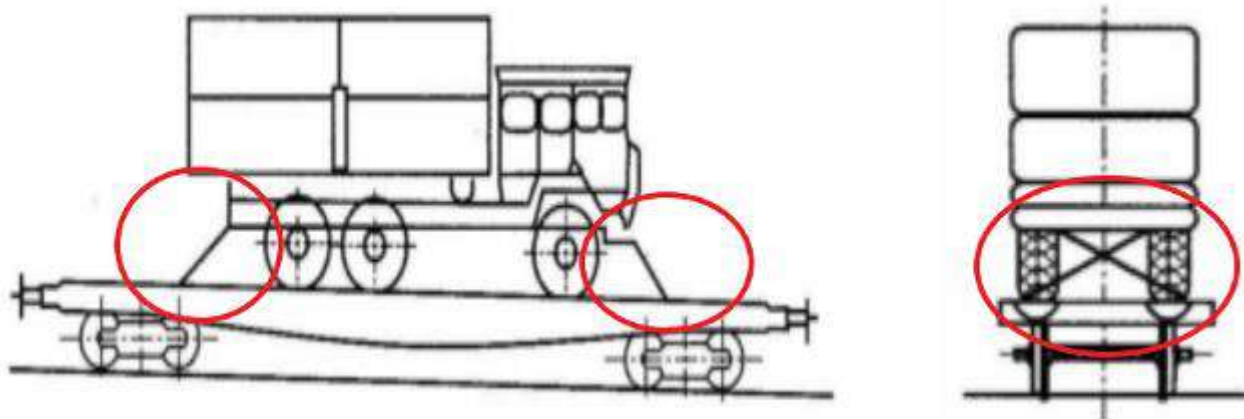
În cazul accidentului investigat, materialul militar (vehicul pe roți) încărcat pe vagon a fost asigurat conform celor precizate în acest capitol - în direcție longitudinală și prin pene -, și prin **„ancorare directă”** (cap.5.4.4 din ghid) – *figura nr.3*.

Figura nr.3 – ancorare directă – sursa Ghid UIC

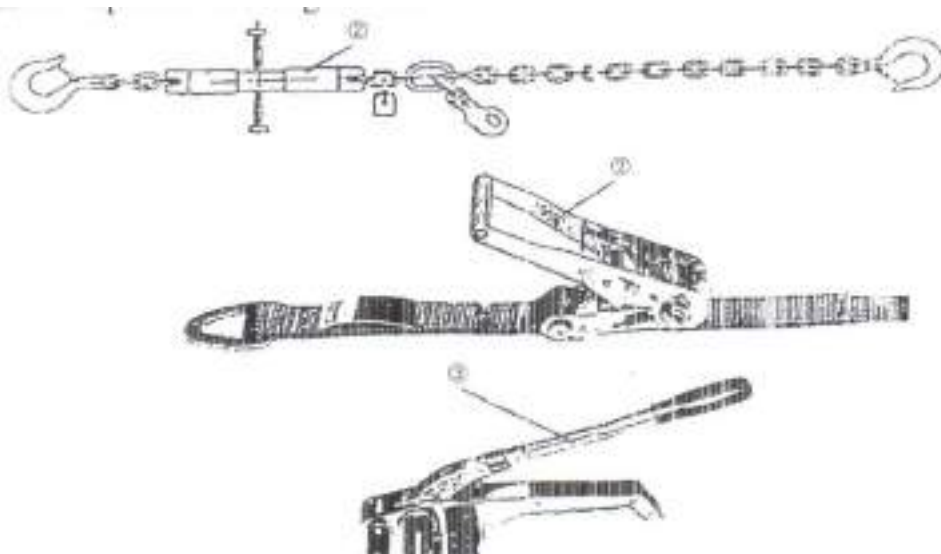
- „după natura mărfii, greutatea și modul de încărcare adoptat, pot fi folosite lanțuri de oțel rotund (...)”;
- lanțurile de oțel trebuie însoțite de un întinzător încorporat sau de un dispozitiv de strângere cu levier – figura nr.4;

Figura nr.4 – model de întinzător/dispozitiv de strângere prevăzut în Ghidul UIC

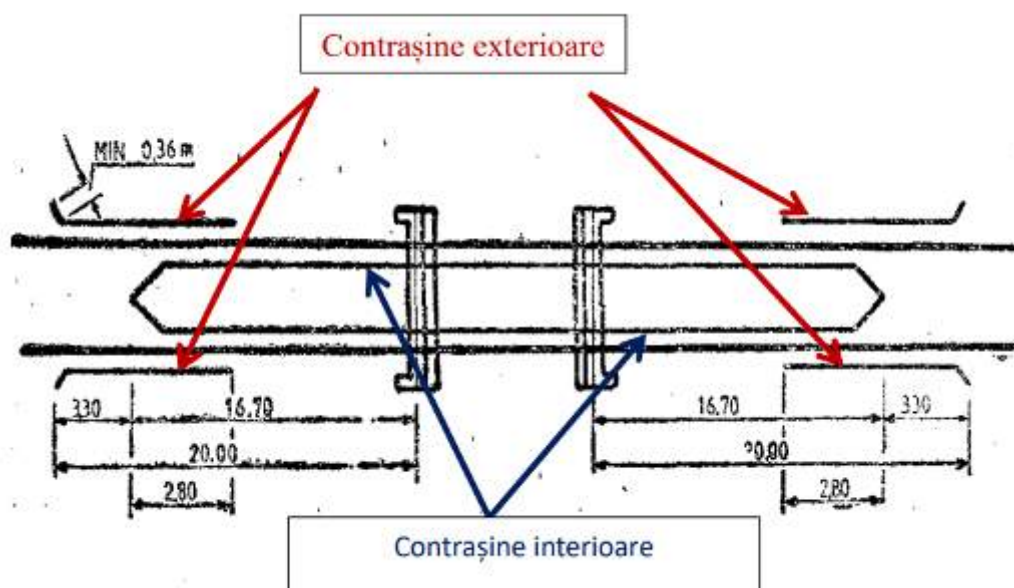
- contrașinele de pe pod se prelungesc și pe terasamente la capetele podului *figura.nr.5*;

- contrașinele se montează în interiorul căii. La capete se vor monta contrașine exterioare;
- extremitățile contrașinelor interioare de pe terasament se îndoaie în plan vertical și se introduc în balast sub nivelul traversei de pe terasament, asigurând izolarea electrică;
- contrașinele pe poduri se vor fixa de traverse din două în două traverse (max. 1200 mm între două prinderi) iar pe terasamente se vor prinde de fiecare traversă din cale.
- contrașinele se vor monta cu 30 mm deasupra suprafeței de rulare a șinelor;
- toleranța la înălțimea contrașinei este de 0 în plus și 30 mm în minus.

Figura nr.5 - Contrașine pe poduri

Având în vedere cele de mai sus și constatările din cap.3.a.5, comisia de investigare consideră că **montarea necorespunzătoare a contrașinei podului pe terasament**, constituie o condiție care a afectat accidentul prin creșterea probabilității de producere, însă a cărui eliminare nu ar fi împiedicat producerea acestuia - capetele libere ale lanțului de ancorare/fixare puteau să agațe și alte elemente constructive ale căii (ex. acul unui schimbător de cale) - motiv pentru care reprezintă **factorul contributiv** al producerii accidentului.

Romanian Railway Safety Authority – ASFR shall ask CNCF ”CFR” SA to make an action plan for reducing the risks of improper assembling of the check rails on the bridges from whole managed infrastructure (see the provisions of art.28, point 14 from the Instruction no.314/1989 of norms and tolerances for the track construction and maintenance-lines with normal gauge).
