## RAPORT DE INVESTIGARE

al accidentului feroviar produs la data de 25.03.2023, ora 19:20, pe raza de activitate a Sucursalei Regionale CF Galați, în stația CFR Galați, la manevra de introducere a locomotivei EC 91530430**128**-5 (aparținând SNTFC „CFR Călători” SA - Depoul Galați), la linia nr.4 ocupată cu vagonul de călători nr.50532616090-8, în vederea formării trenului de călători Regio nr.7576, prin tamponarea violentă a vagonului de călători de către această locomotivă

*Raport de investigare  
13 februarie 2025*

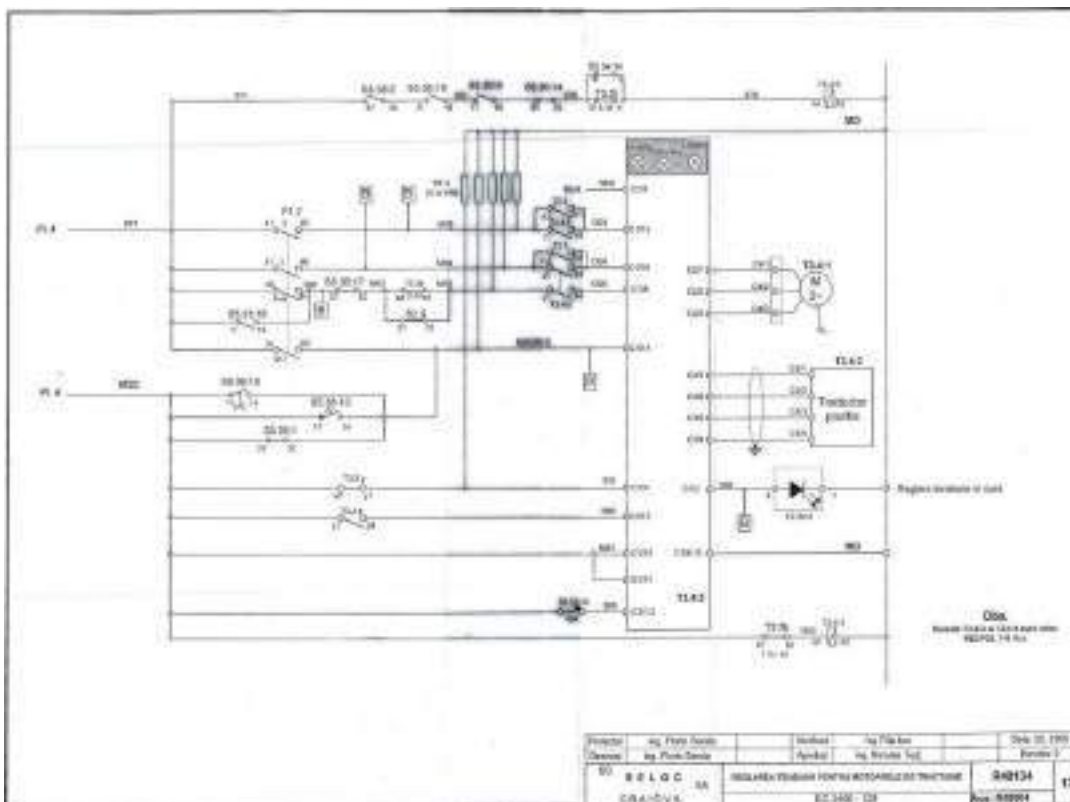
**Fig. nr.3 - Schema de conectare a echipamentului SAGMA cu circuitele de comandă cod R40134**

**În urma verificărilor s-a constatat că modul de conectare a echipamentului SAGMA cu circuitele de comandă este conform cu schema cod R40134 anexată la cartea tehnică a locomotivei EC 128 (Fig. nr.3).**

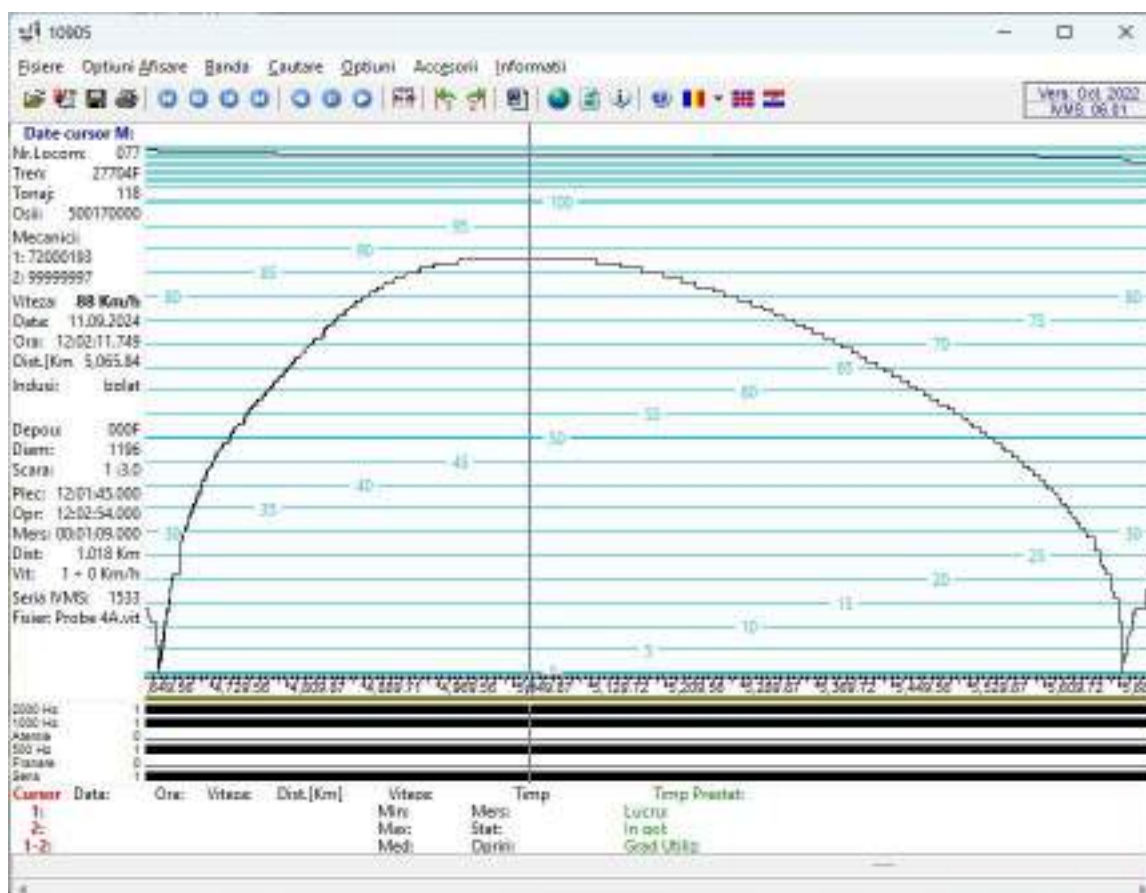
**Diagrama vitezei corespunzătoare Probei nr.1**

- s-a manipulat controlerul pe treapta „1” și locomotiva s-a pus în mișcare;
- după aproximativ 4 secunde, s-a manipulat controlerul pe poziția „2”, după care acesta a fost adus în poziția „0”, moment în care treptele graduatorului au crescut de la 1 până la treapta 41, crescând în tot acest timp și viteza;
- la viteza de aproximativ 28 km/h, a fost efectuată o frânare cu frâna directă, în cilindrii de frână introducându-se presiunea de aproximativ 3,6 bari;
- după atingerea treptei 41 a graduatorului, viteza locomotivei a continuat să crească, iar treptele graduatorului au început să descrească până la treapta „0”;
- viteza locomotivei a crescut până la valoarea maximă de 88 km/h, după care a scăzut până la „0”, locomotiva oprindu-se la ora 12:02:54”.

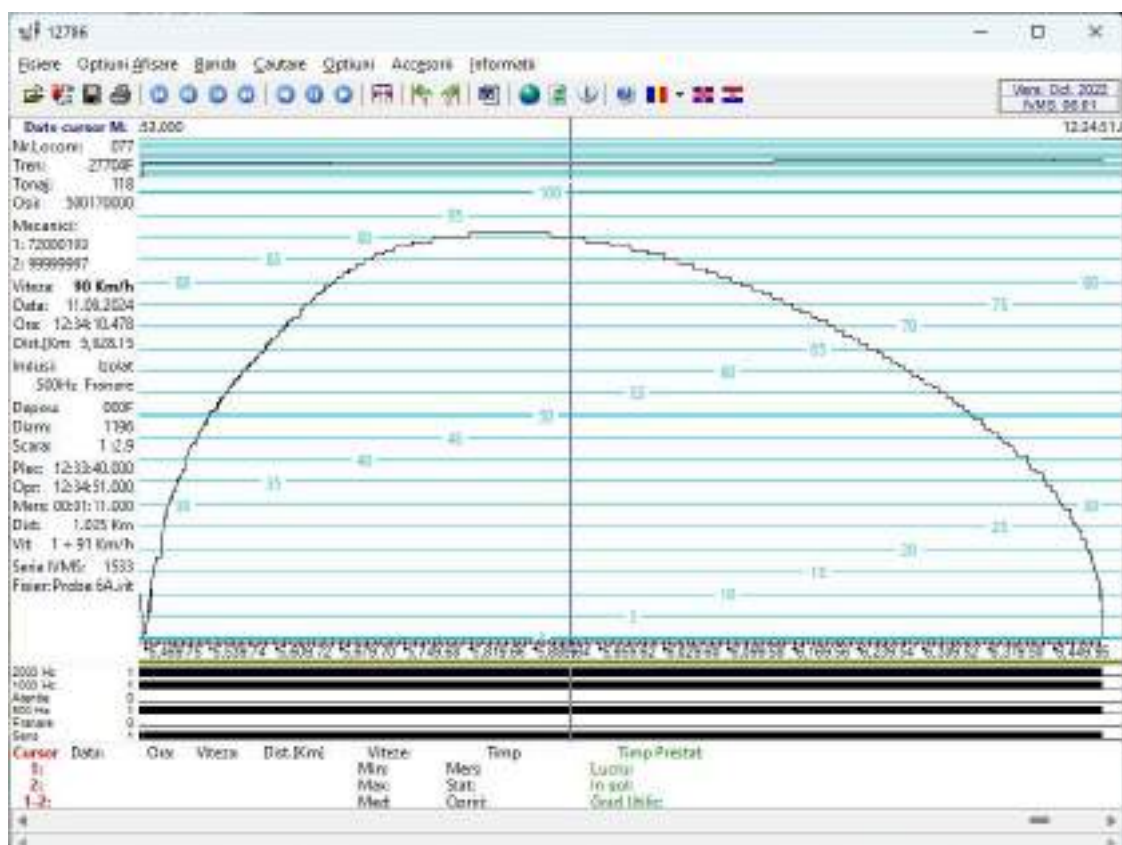
**Diagrama vitezei corespunzătoare Probei nr.2**

- s-a manipulat controlerul pe treapta „1” și locomotiva s-a pus în mișcare;
- după aproximativ 4 secunde s-a manipulat controlerul pe poziția „2”, după care acesta a fost adus în poziția „0”, moment în care treptele graduatorului au crescut de la 1 până la treapta 41, crescând în tot acest timp și viteza;
- la viteza de aproximativ 30 km/h a fost efectuată o frânare cu frâna directă, în cilindrii de frână introducându-se presiunea de aproximativ 3 bari;
- după atingerea treptei 41, graduatorul a început descreșterea, iar viteza locomotivei a continuat să crească până la viteza de 91 km/h, moment în care a început să descrească până la oprirea locomotivei.

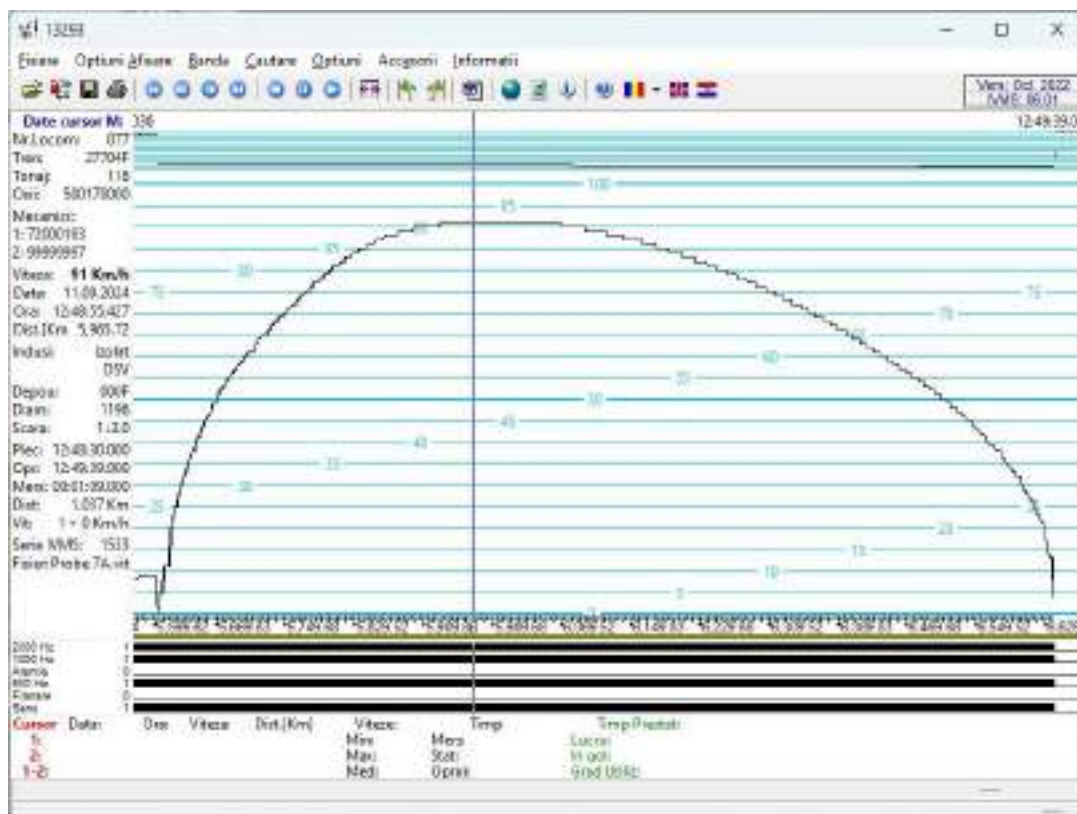
**Diagrama vitezei corespunzătoare Probei nr.3**

- s-a manipulat controlerul pe treapta „1” și locomotiva s-a pus în mișcare;
- după aproximativ 3 secunde s-a manipulat controlerul pe poziția „2” după care acesta a fost adus în poziția „0”, moment în care treptele graduatorului au crescut de la 1 până la treapta 41, crescând în tot acest timp și viteza;
- la viteza de aproximativ 35 km/h a fost efectuată o frânare cu frâna directă, în cilindrii de frână introducându-se presiunea de aproximativ 3,6 bari;
- după atingerea treptei 41 graduatorul a început descreșterea acestora, iar viteza locomotivei a continuat să crească până la viteza de 91 km/h, moment în care a început să descrească până la oprirea locomotivei.

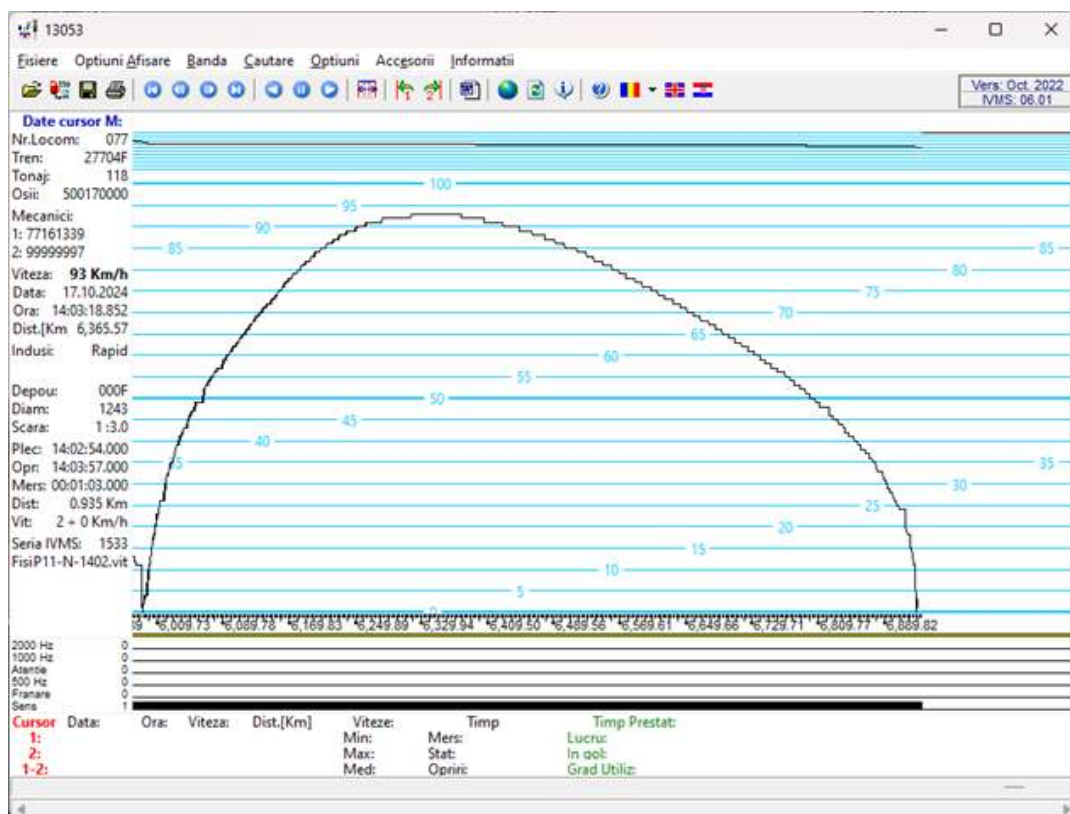
**Diagrama vitezei corespunzătoare Probei nr.1**

- viteza maximă a locomotivei a fost de 93 km/h;
- locomotiva a fost oprită la 14:03:57”.

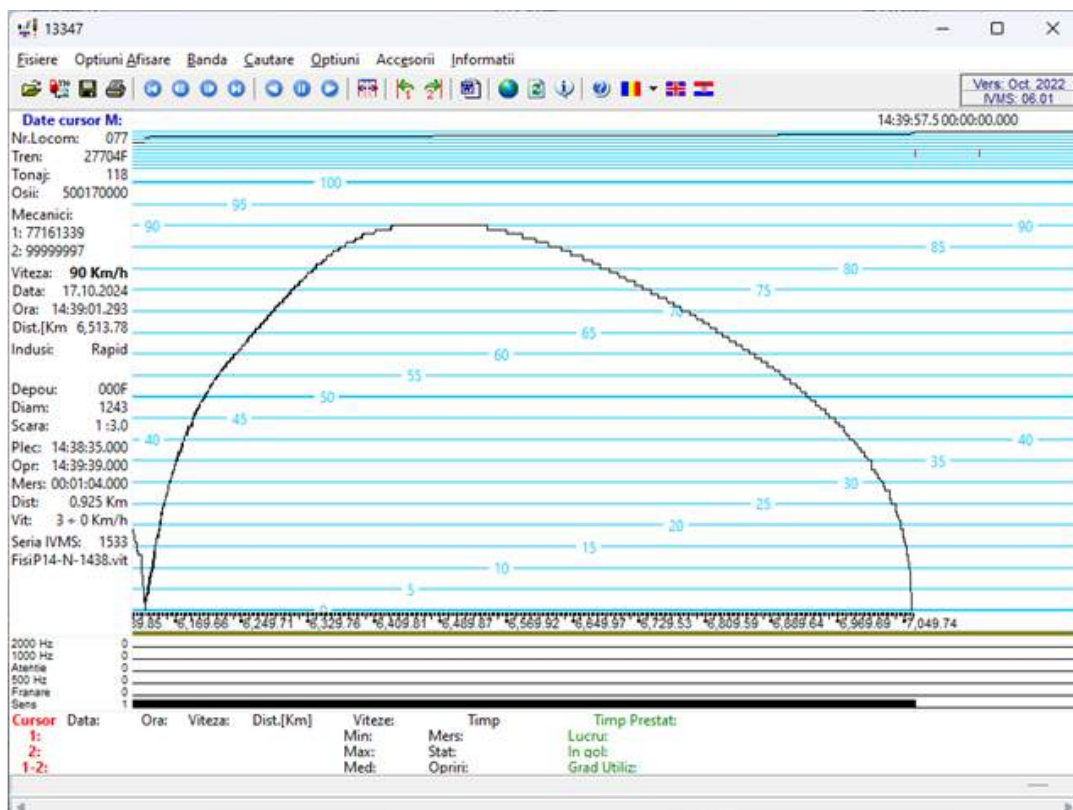
**Diagrama vitezei corespunzătoare Probei nr.2**

- s-a manipulat controlerul pe treapta 1 și locomotiva s-a pus în mișcare;
- după aproximativ 4 secunde, s-a manipulat controlerul pe poziția „Avans”;
- la viteza de aproximativ 28 km/h, a fost efectuată o frânare cu frâna directă, în cilindri de frână introducându-se presiunea de aproximativ 3,6 bari;
- graduatorul a atins treapta maximă 40, moment în care pe display a fost afișată pentru scurt timp patinarea motoarelor MT1 și MT2;
- la treapta maximă a graduatorului, s-a manipulat controlerul pe poziția zero;
- viteza maximă a locomotivei a fost de 90 km/h;
- locomotiva a fost oprită la 14:39:39”.

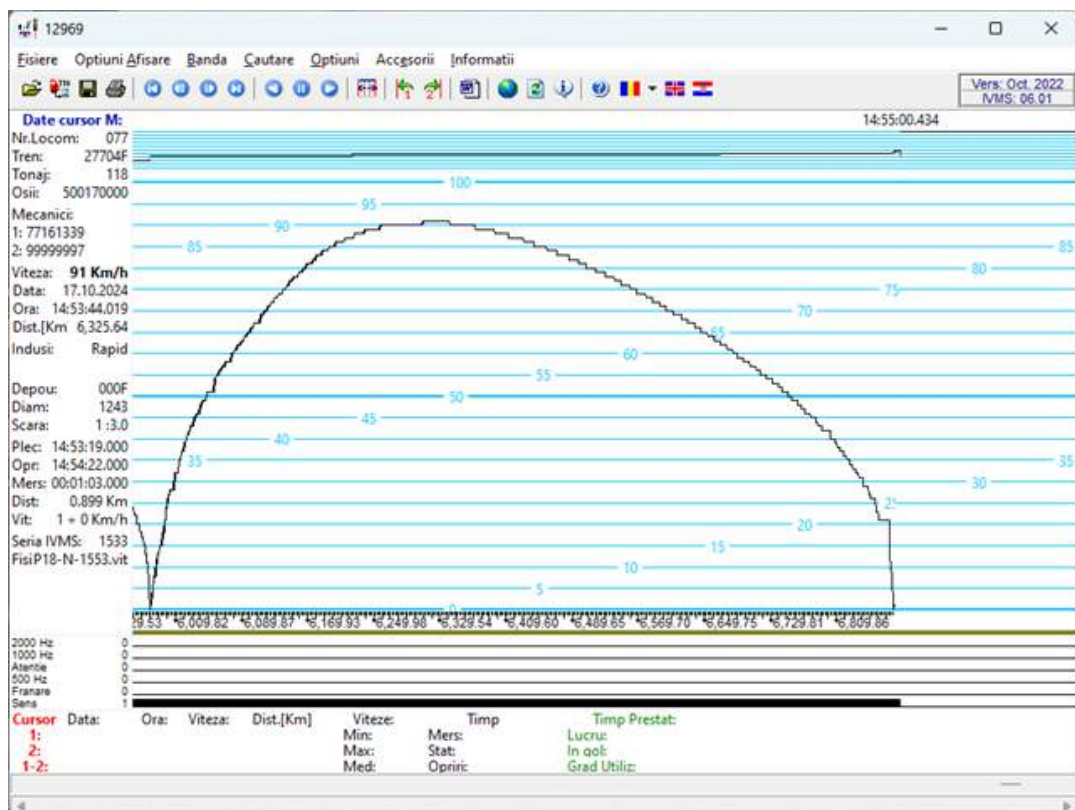
**Diagrama vitezei corespunzătoare Probei nr.3**

- s-a manipulat controlerul pe treapta 1 și locomotiva s-a pus în mișcare;
- după aproximativ 4 secunde s-a manipulat controlerul pe poziția „Avans”;
- la viteza de aproximativ 28 km/h a fost efectuată o frânare cu frâna directă, în cilindrii de frână introducându-se presiunea de aproximativ 3,6 bari;
- graduatorul a atins treapta maximă 39, moment în care pe display a fost afișată pentru scurt timp patinarea motoarelor MT1 și MT2;
- la treapta maximă a graduatorului s-a manipulat controlerul pe poziția zero;
- viteza maximă a locomotivei a fost de 91 km/h;
- locomotiva a fost oprită la 14:54:22”.

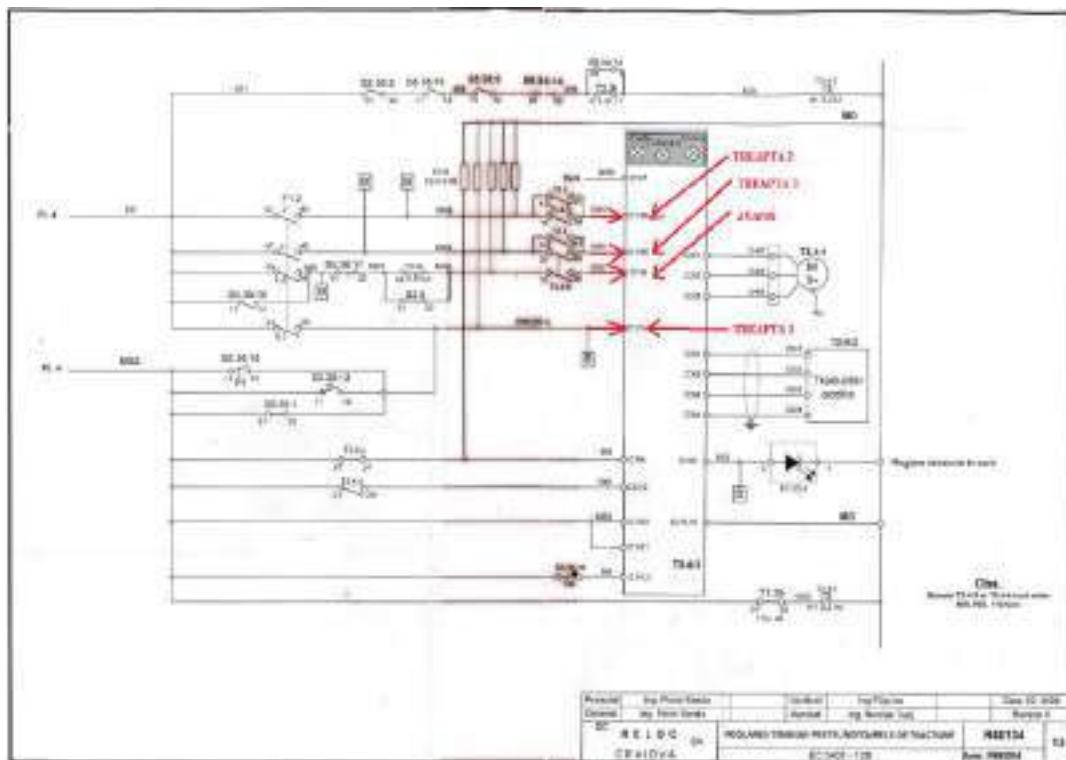
**Fig. nr.5 – Schema echipamentului SAGMA 0,5/110, cod R40134, care a fost montat în circuitul de comandă al locomotivei EC 128**

Echipamentul SAGMA 0,5/110 a fost montat în circuitul de comandă al locomotivei EC 128 în conformitate cu schema realizată de către SC RELOC SA Craiova - cod R40134, prezentată în **(Fig. nr.5)**.

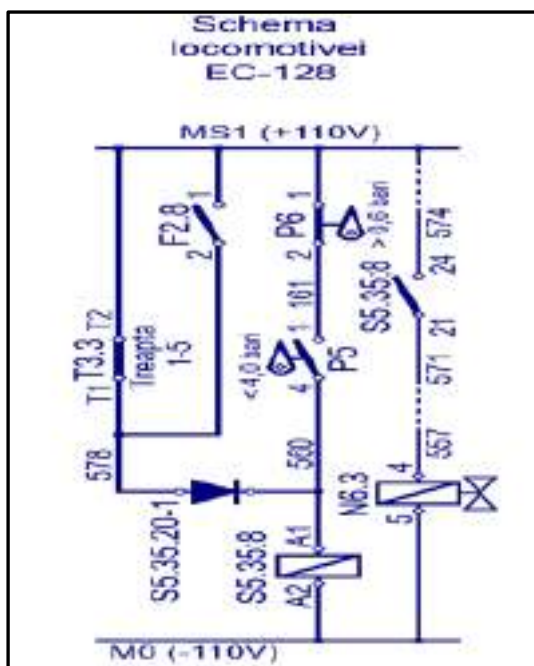
**Figura nr.10. Schema circuitelor de protecție din instalația pneumatică**

Locomotivele din seria 040-EC, din care face parte și locomotiva implicată în accident, au prevăzute circuite pentru întreruperea efortului de tracțiune în cazul în care este acționată frâna pneumatică a locomotivei. Întreruperea efortului de tracțiune se realizează prin deconectarea disjuncteurului dacă graduatorul este pe treapta nr.5 sau pe o treaptă superioară acesteia și dacă se constată existența unei presiuni de aer de minim 0,6 bari în circuitul pneumatic al frânei directe sau în conducta generală de aer o presiune mai mică sau egală cu 4,0 bari. În acest scop există în instalația pneumatică a locomotivei două presostate, P5 pentru conducta generală de frână și P6 pentru cilindrii de frână a căror micro-contacte sunt conectate în circuitul de comandă al disjuncteurului.
