## **RAPORT DE INVESTIGARE**

al accidentului feroviar produs în data de 28.03.2023, în jurul orei 06:20, pe raza de activitate a Sucursalei Regionale de Căi Ferate Craiova, în linie curentă, între H.m. Popești Vâlcea și stația CFR Berbești, la km 21 + 550, prin deraierea locomotivei DA 1129, aflată împingătoare la trenul de marfă nr.60566

***Raport de investigare final***  
**26.03.2024**

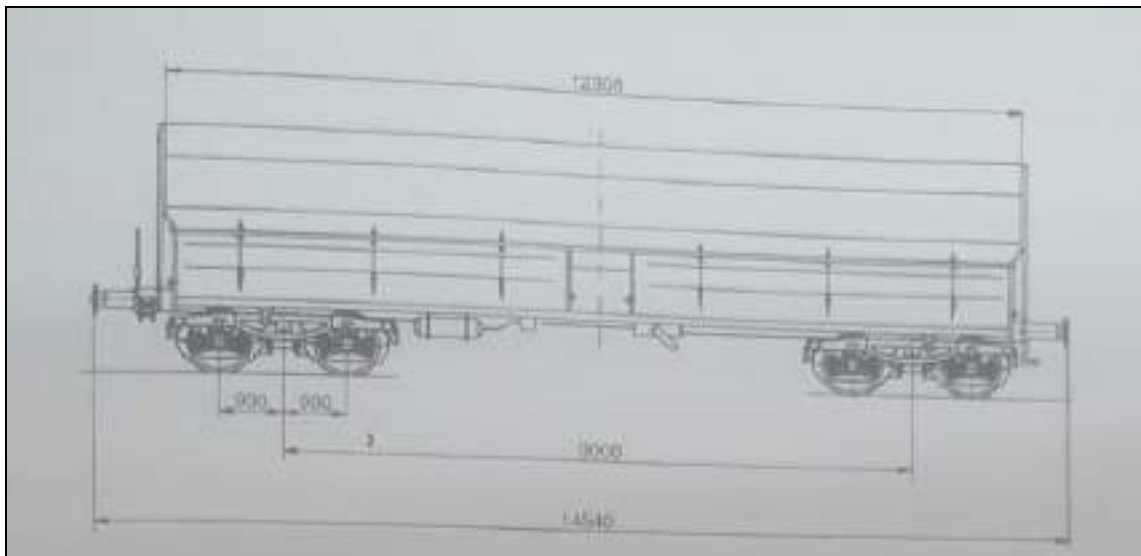
Vagonul implicat în accident cu nr.**81536653796-8** are următoarele caracteristici:

La acest vagon s-au constatat următoarele:

- semiacuplările flexibile de aer erau legate corespunzător;
- trei din cele 4 aparate de ciocnire (cu taler dreptunghiular tip A 105) erau pe vagon în poziția normală;

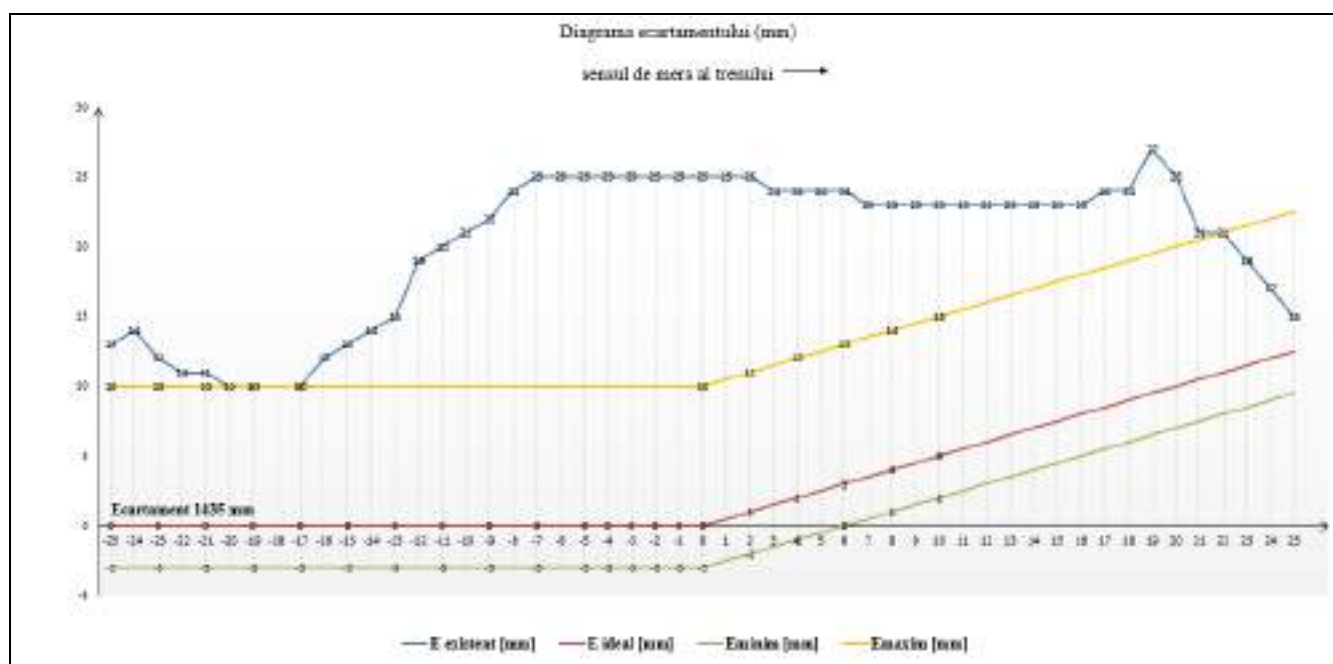
Diagrama nr. 1 - Diagrama ecartamentului

În diagrama nr.1 s-au reprezentat pe abscisă picheții marcați pe teren la echidistanța de 0,5 m, iar pe ordonată s-au reprezentat valorile măsurate cu tiparul de măsurat calea (exemplu: valoarea de 0 mm corespunde ecartamentului de 1435 mm).

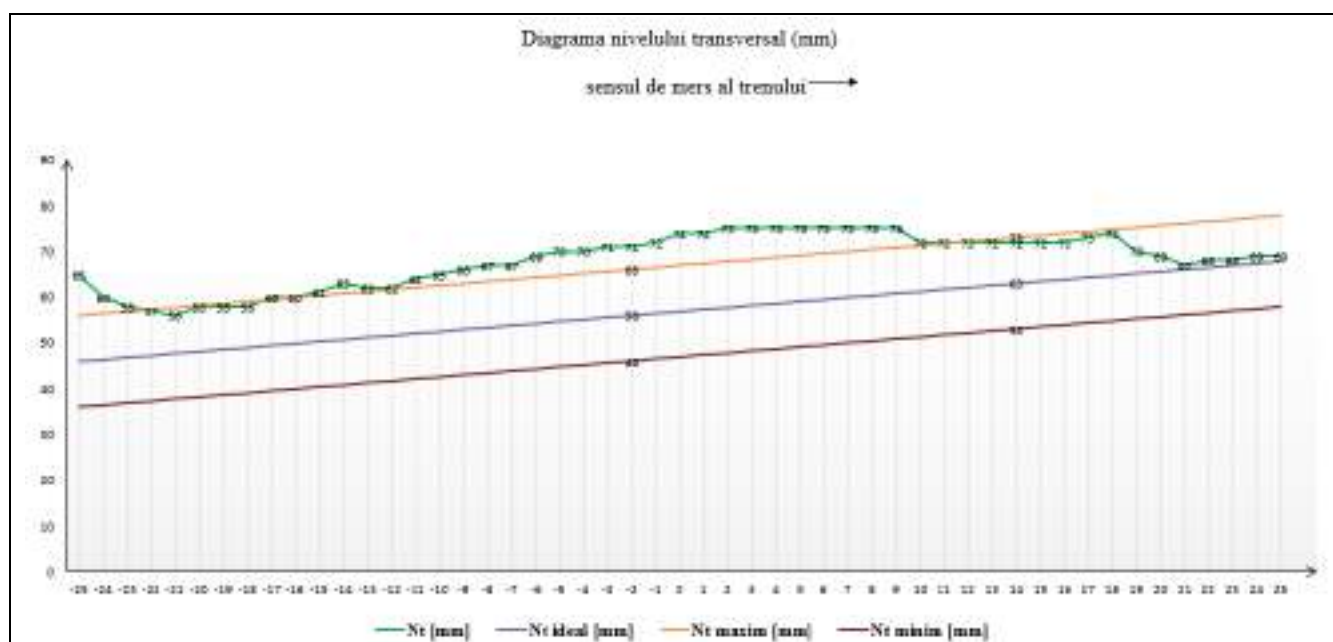
Diagrama nr. 2 - Diagrama nivelului transversal

Valorile ecartamentului și nivelului transversal, măsurate în regim static, sunt prezentate și sub formă de diagrame – *diagramele nr.1-2*.
