AGENȚIA DE INVESTIGARE FERROVIARĂ ROMÂNĂ - AGIFER

## RAPORT DE INVESTIGARE

privind incidentul feroviar produs în data de **08.06.2023** pe raza de activitate a Sucursalei Regionala de Căi Ferate Brașov, în stația CFR Sighișoara, în circulația trenului de marfă nr.66691-007 aparținând SC Grup Feroviar Român SA, prin depășirea semnalului de ieșire X5 care afișa spre tren indicația „*OPREȘTE fără a depăși semnalul!*”

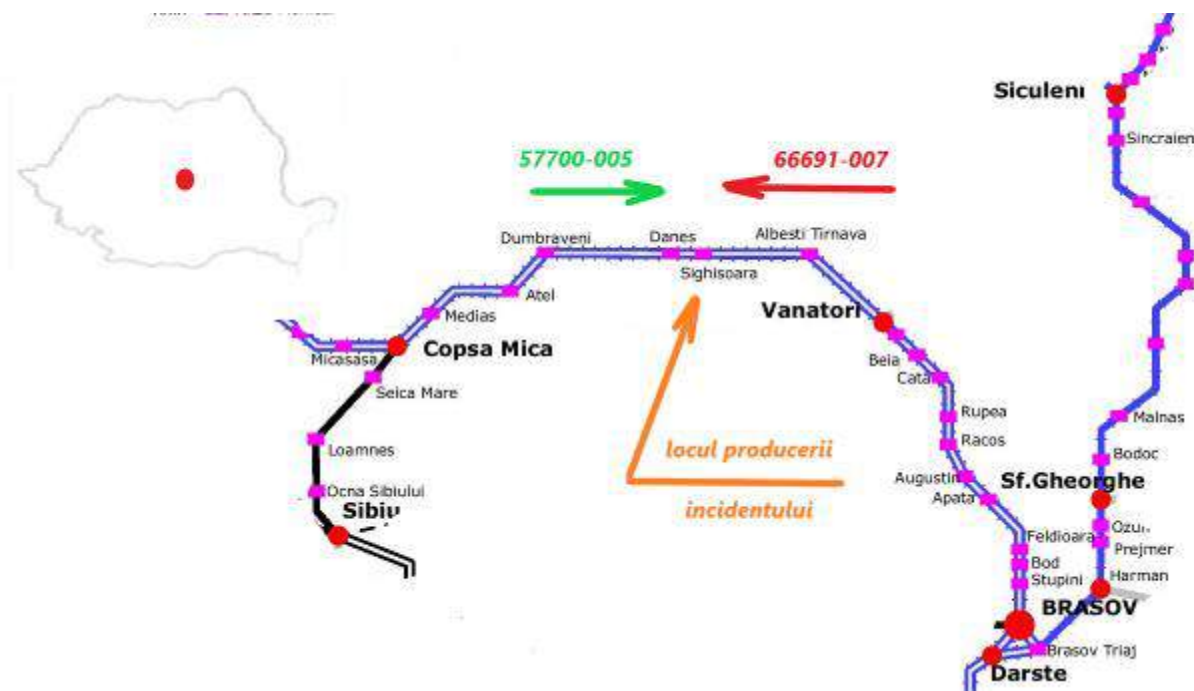
Figura nr.1

Între stația CFR Sighișoara și Hm Daneș, firul I de circulație este închis pentru lucrări în cadrul programului de reabilitare pe Coridorul IV Pan-European din luna octombrie 2021 – *figura nr.1*.

Din aceste motive, în data de **08.06.2023**, operatorul de circulație de la RC Mureni, a decis/dispus efectuarea în stația CFR Sighișoara, a unei încrucișări între trenurile nr.66691-007 și nr.57700-005 – *figura nr.1*.

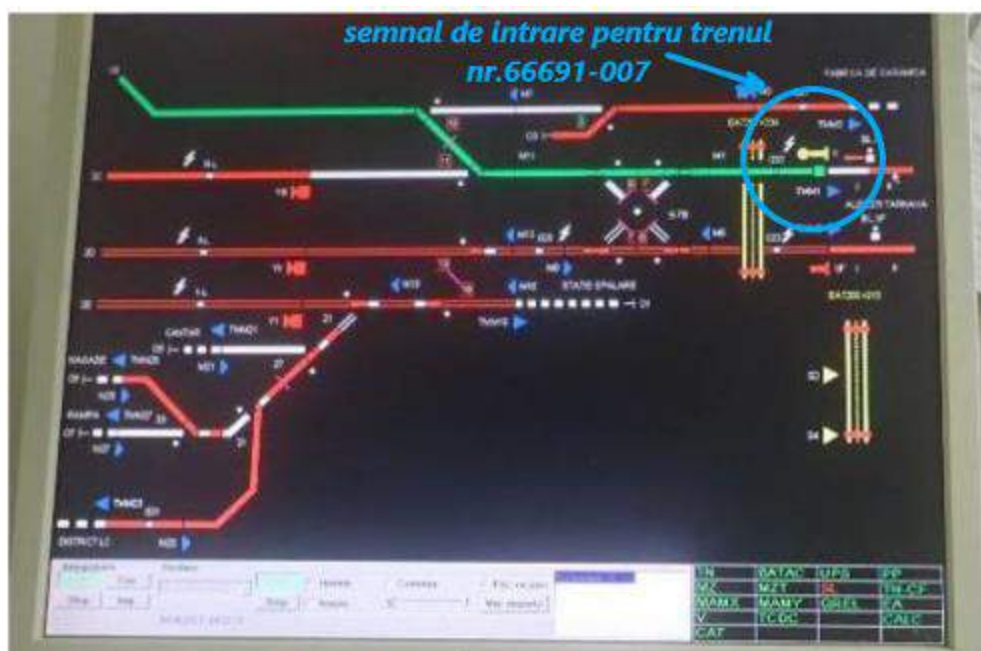
Foto nr.3

- ✓ a fost efectuat parcursul de intrare pentru trenul nr.66691-007 – semnalul de intrare X este cu indicație permisivă, colorat în galben pe monitor - *foto nr.3.*

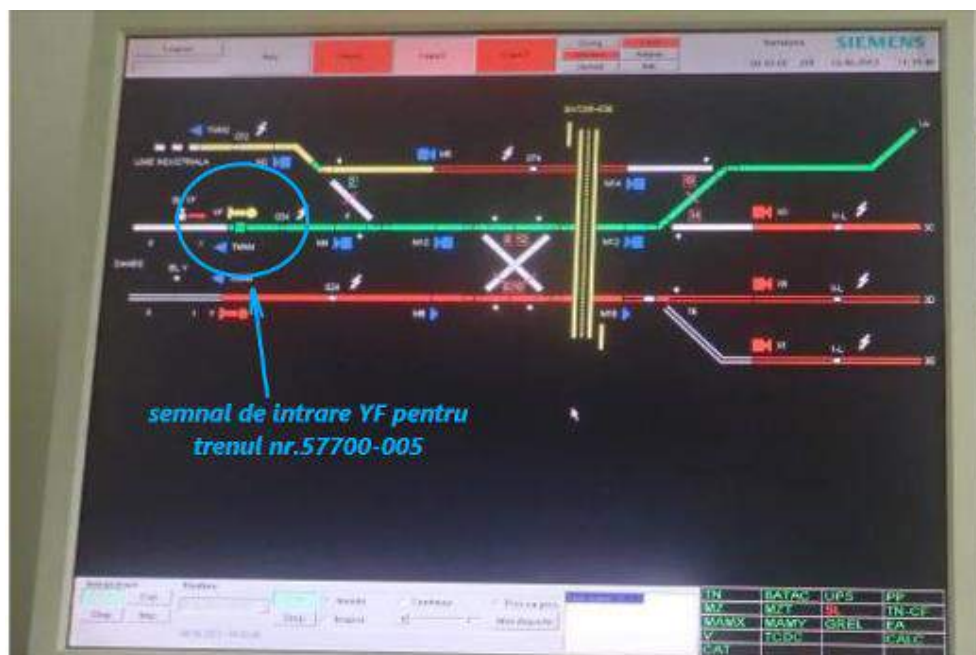
Foto nr.4

- ✓ a fost efectuat parcursul de intrare pentru trenul nr.57700-005 – semnalul de intrare YF cu indicație permisivă, colorat în galben pe monitor - *foto nr.4.*

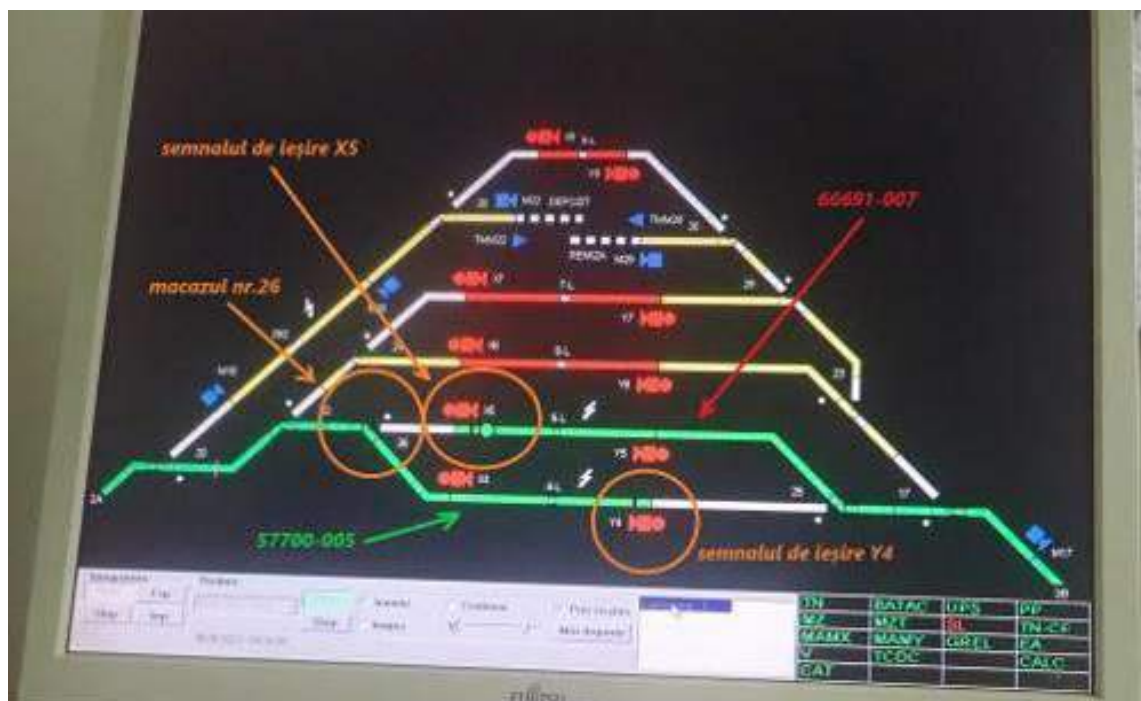
Foto nr.5

- ✓ afișarea celor două parcursuri – parcursul pentru trenul nr.66691-007 era asigurat până la semnalul de ieșire corespunzător liniei nr.5 (X5) care era în poziția „pe oprire” (colorat în roșu pe monitor) – parcursul pentru trenul nr.57700-005 era asigurat până la semnalul de ieșire corespunzător liniei nr.4 (Y4) care era în poziția „pe oprire” (colorat în roșu pe monitor) – macazul nr.26 era poziționat pentru a asigura parcursul trenului nr.57700-005 – *foto nr.5*.

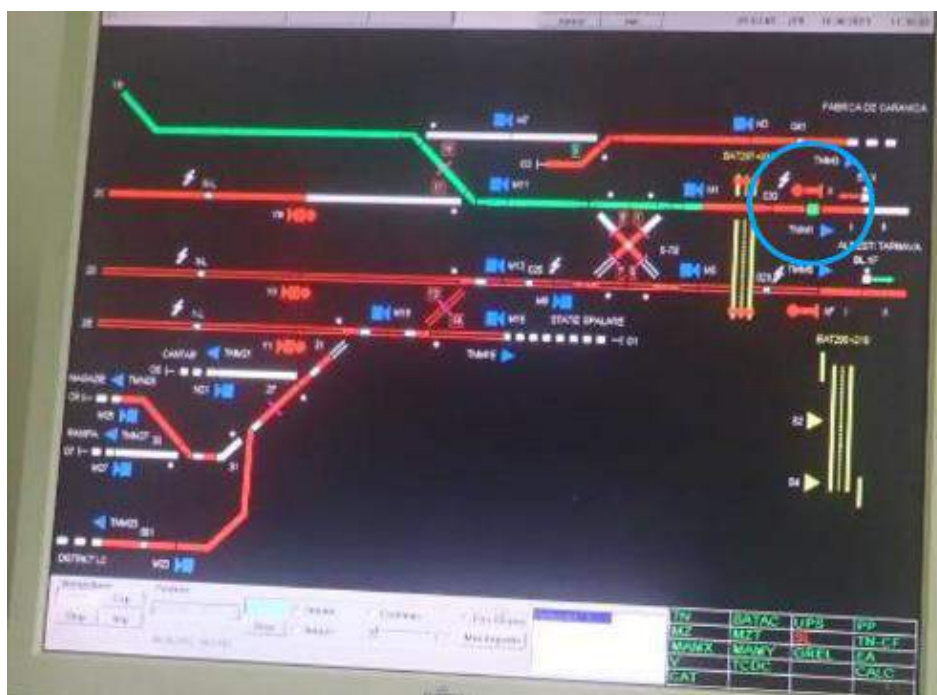
Foto nr.6

- ✓ trenul nr.66691-007 a trecut de semnalul de intrare (se afla pe secțiunea 033 a semnalului de intrare – pe monitor, semnalul de intrare X și-a schimbat culoarea din galben – *foto nr.3* - în roșu ) – *foto nr.6*.

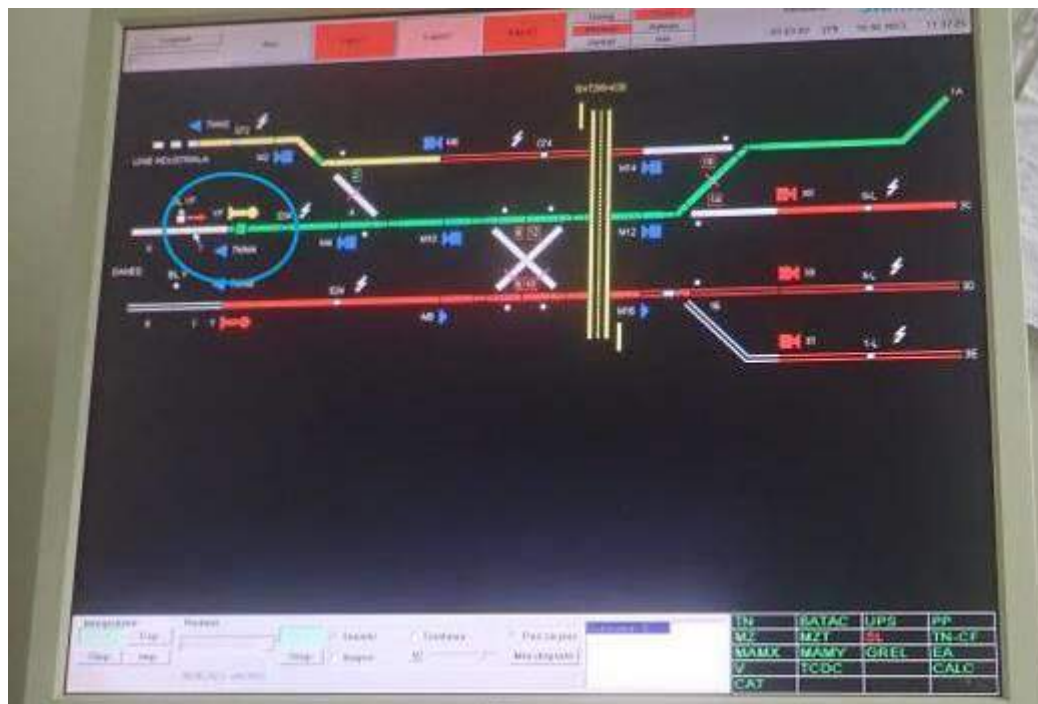
*Foto nr.7*

- ✓ trenul nr.57700-005 încă nu a apărut în prima secțiune de avertizare a stației CFR Sighișoara – secțiunea 2AD, nu a trecut de semnalul de intrare – pe monitor acesta este colorat în continuare în galben – *foto nr.7.*

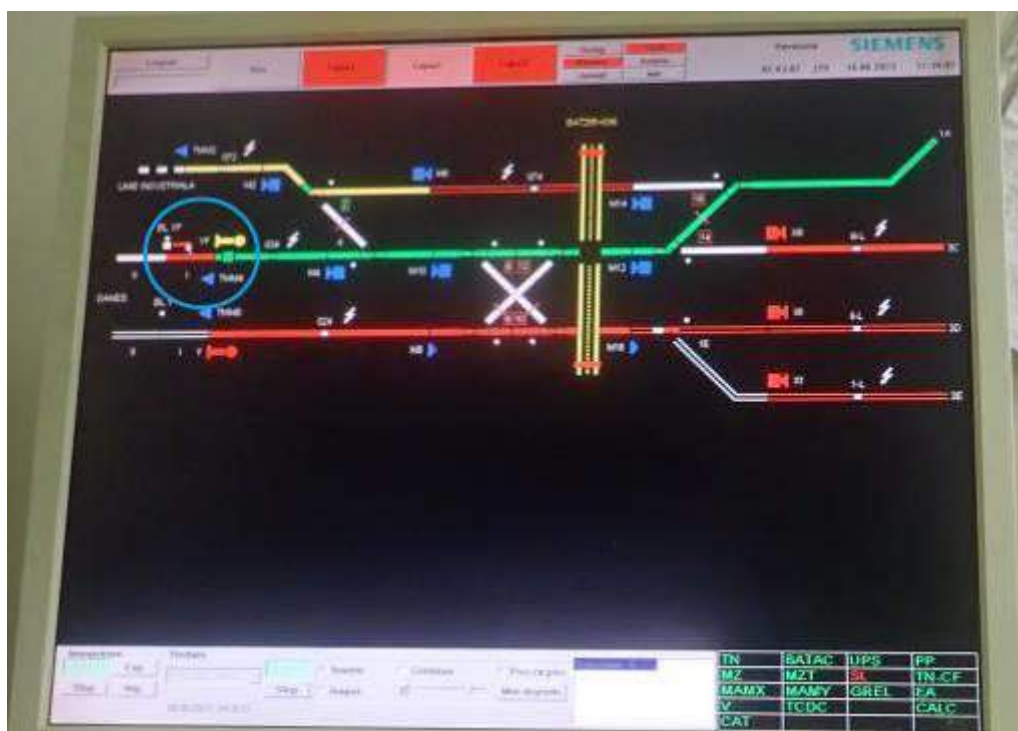
Foto nr.9

- ✓ trenul nr.57700-005 se afla pe secțiunea 1AD înaintea semnalului de intrare – *foto nr.9.*

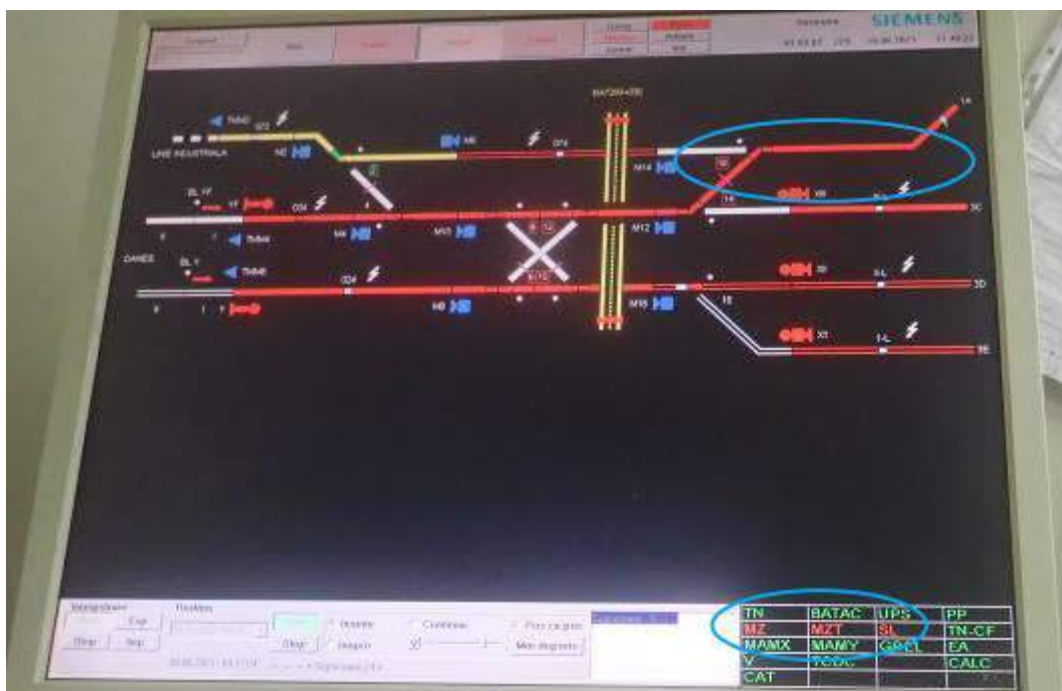
Foto nr.16.

- ✓ trenul nr.57700-005 a ocupat secțiunea dintre macazurile 18 ÷ 20 – foto nr.16.

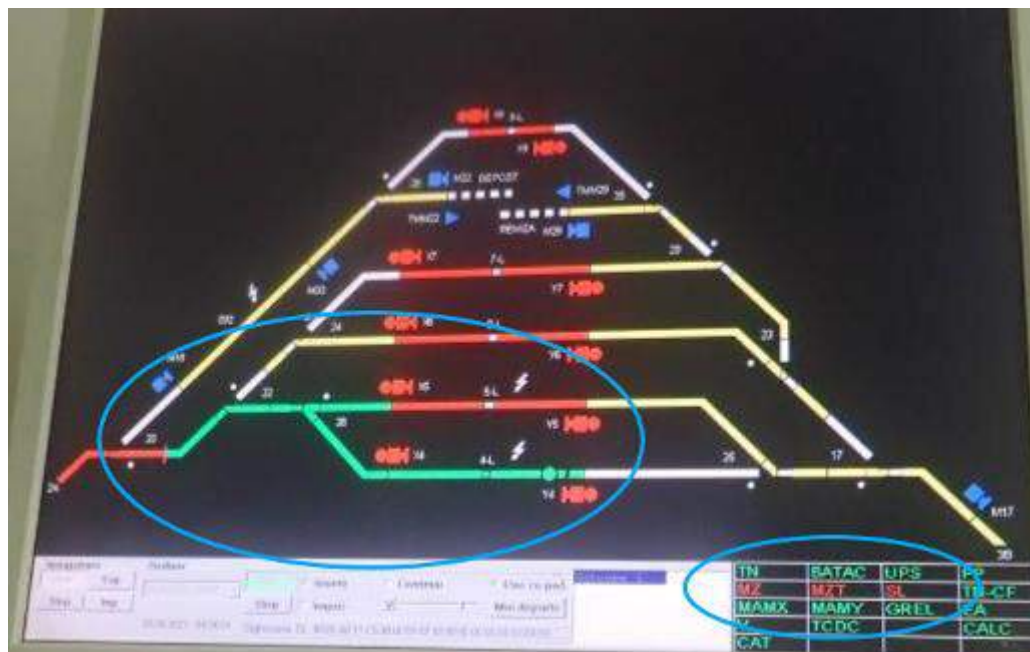
Foto nr.17

- ✓ trenul nr.66691-007 a eliberat secțiunea dintre macazurile nr.22 ÷ 26 (a dat înapoi pe linia nr.5 până în fața semnalului X5, macazul nr.26 era în continuare talonat) – trenul nr.57700-005 staționa pe secțiunea dintre macazurile nr.18 ÷ 20 – foto nr.17.

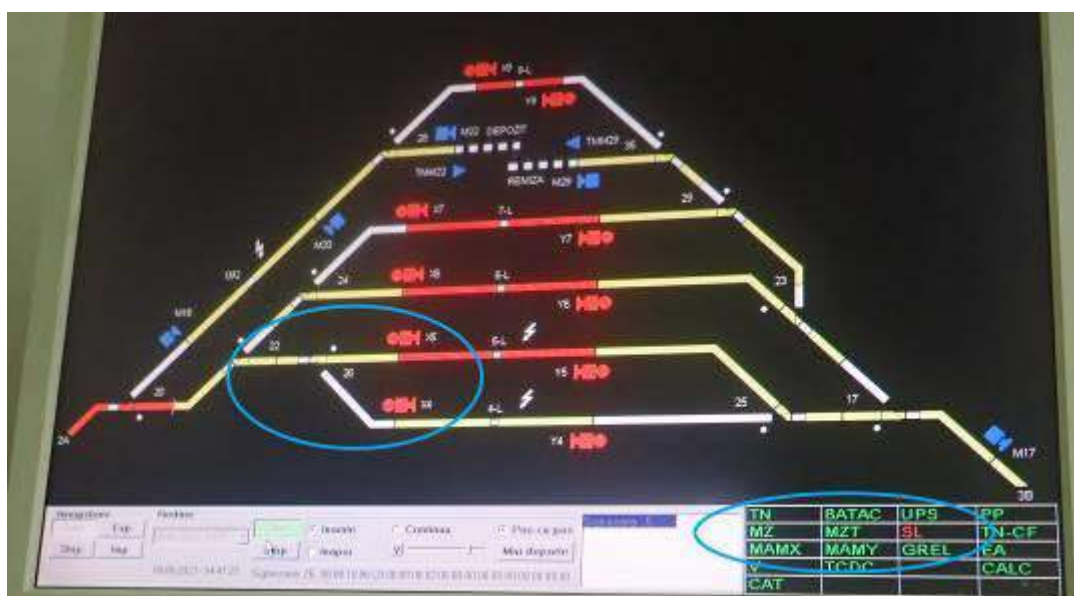
Foto nr.20

- ✓ macazul nr.26 a primit control pe poziția „+” cu acces pe stânga, în urma manevrării – indicatoarele globale MZ și MZT din dreapta jos s-au colorat în verde - foto nr.20.

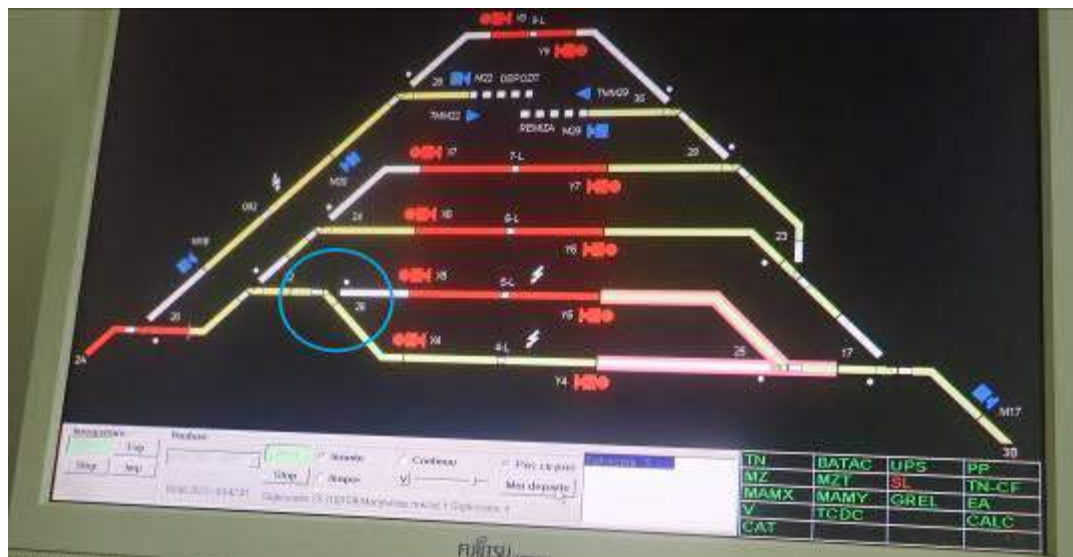
Foto nr.21

- ✓ IDM a manevrat macazul nr.26 pe poziția „abătută” pentru primirea trenului nr.57700-005 la linia nr.4 – foto nr.21.

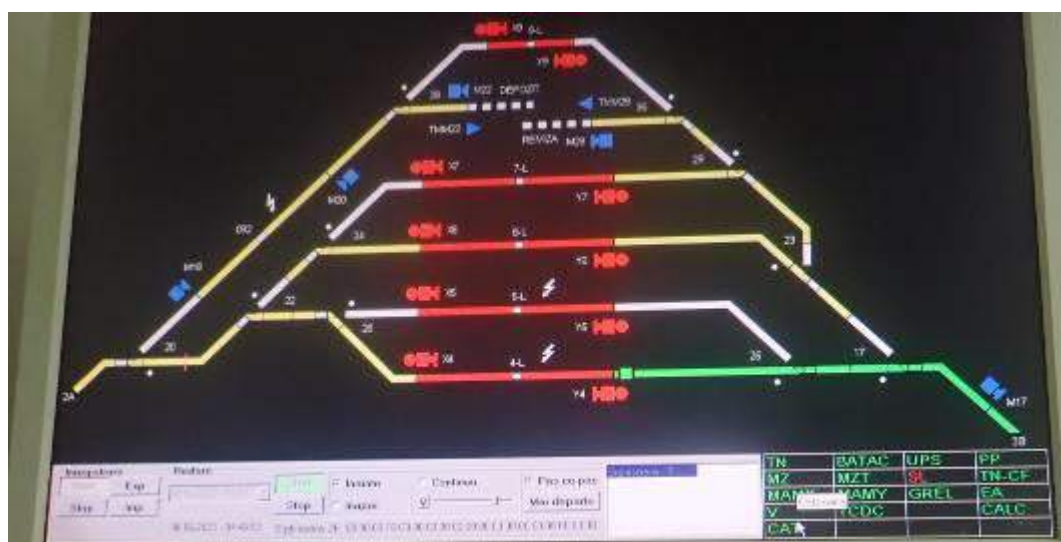
Foto nr.22

- ✓ trenul nr.57700-005 este în circulație cu viteză redusă (v. explicațiile de mai sus) pe linia nr.4, cu semnalul de ieșire Y4 pe oprire – foto nr.22

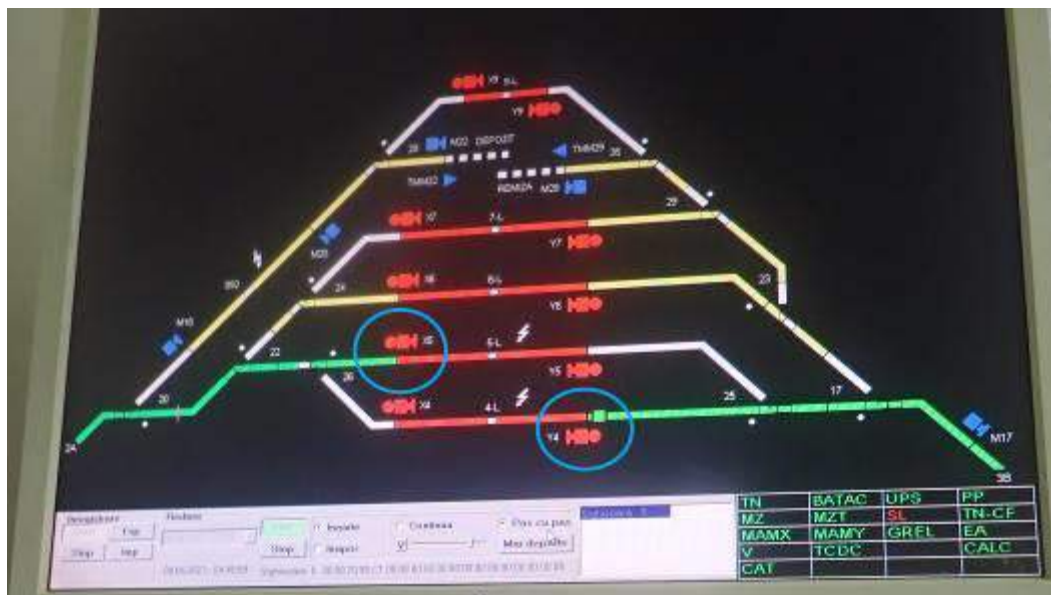
Foto nr.23

- ✓ IDM a pregătit parcursurile de plecare din stație pentru ambele trenuri, semnalele de ieșire X5 și Y4 erau încă pe oprire, colorate în roșu pe monitor – foto nr.23.

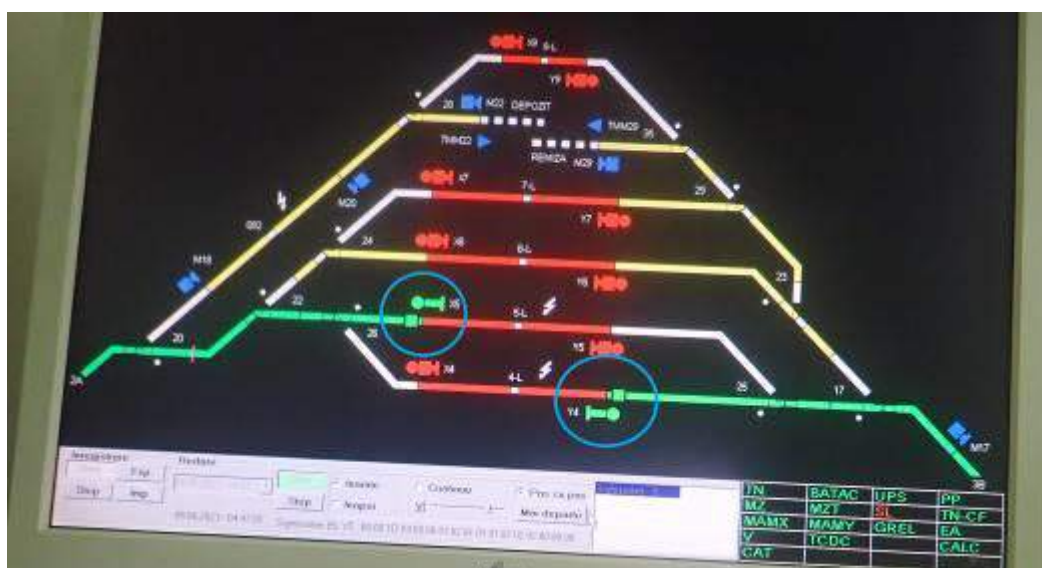
Foto nr.24

- ✓ semnalul de ieșire X5 (corespunzător plecării trenului nr.66691-007 de la linia nr.5) și semnalul de ieșire Y4 (corespunzător plecării trenului nr.57700-005 de la linia nr.4 ) sunt puse „pe liber” (cu indicații permissive) pentru expedierea trenurilor – foto nr.24.

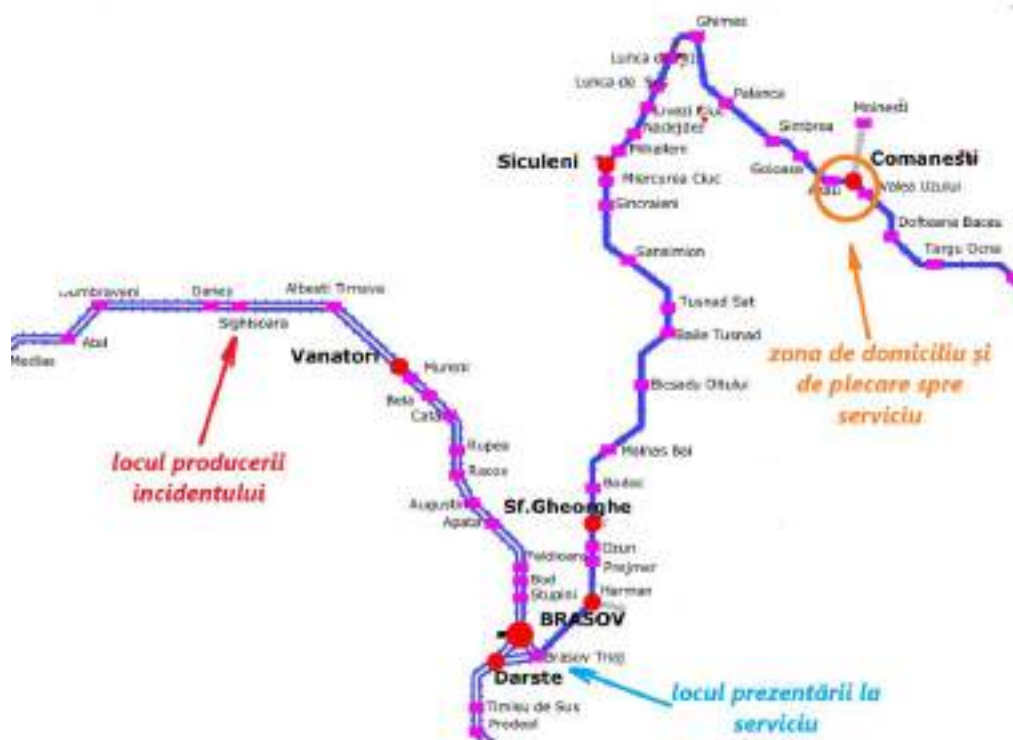
Figura nr.8

**Observație:** Mecanicul a plecat de la domiciliu în data de **07.06.2023** la ora 09:00, s-a deplasat cu trenul pe distanța Comănești – Brașov – *figura nr.8*. În stația CFR Brașov, mecanicul a efectuat odihnă conform înscrisurilor de pe foaia de parcurs între orele 14:00÷17:00, dar unitatea hotelieră se află în stație pe peronul liniei nr.1, o zonă nu foarte liniștită, în perioada respectivă traficul de trenuri prin stație fiind foarte intens. În stația CFR Rupea, mecanicul nu a efectuat odihnă conform dispoziției primite și nici nu a informat dispeceratul GFR

despre acest lucru. Conform documentelor puse la dispoziție, mecanicul a informat Dispeceratul despre faptul că a efectuat odihnă în stația CFR Rupea, contrar situației reale. Nu a existat un schimb de informații între dispecerat și mecanic pentru verificarea activității reale desfășurate de mecanic în stație, respectiv de comunicare a orei de finalizare a activității de manevră.
