## RAPORT DE INVESTIGARE

privind accidentul feroviar produs în data de 05.08.2023, pe raza de activitate a Sucursalei Regionale de Căi Ferate Brașov, în stația CFR Dumbrăveni, prin declanșarea unui incendiu la locomotiva BB 528 aflată în remorcarea trenului de marfă nr.58808

*Varianta finală  
24 iulie 2024*

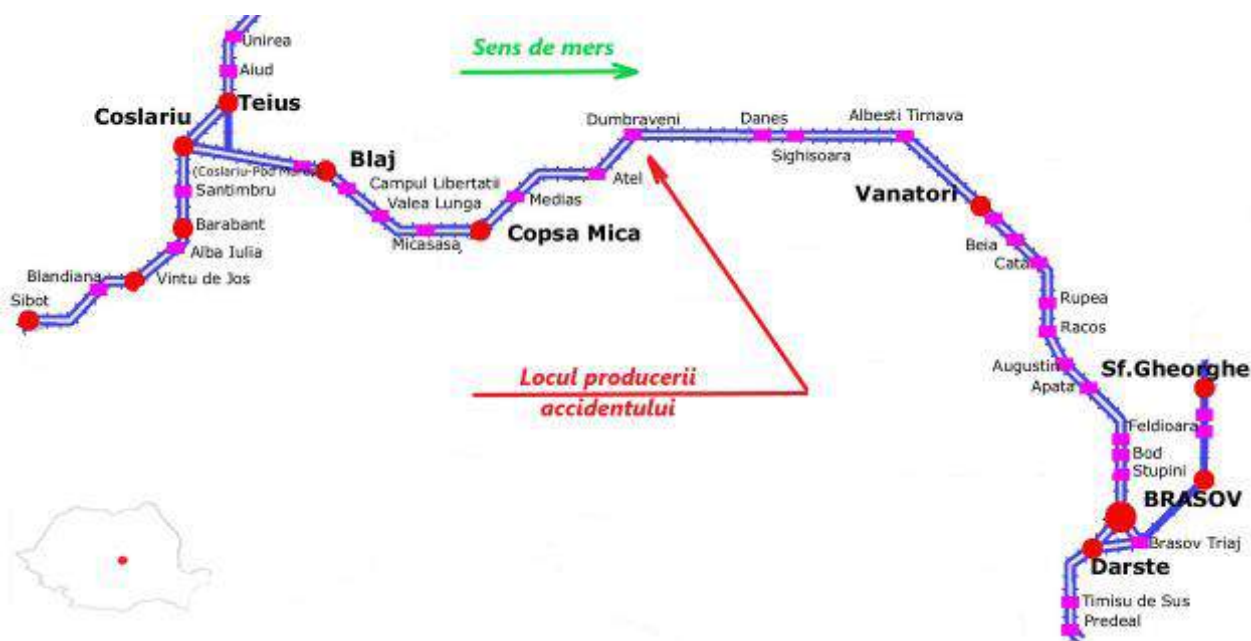
Figura nr.1

În data de **05.08.2023**, în timpul circulației trenului de marfă nr.58808, la intrare în stația CFR Dumbrăveni – *figura nr.1*, în jurul orei 11:55, s-a produs deconectarea disjunctoarei locomotivei de remorcare a acestuia.

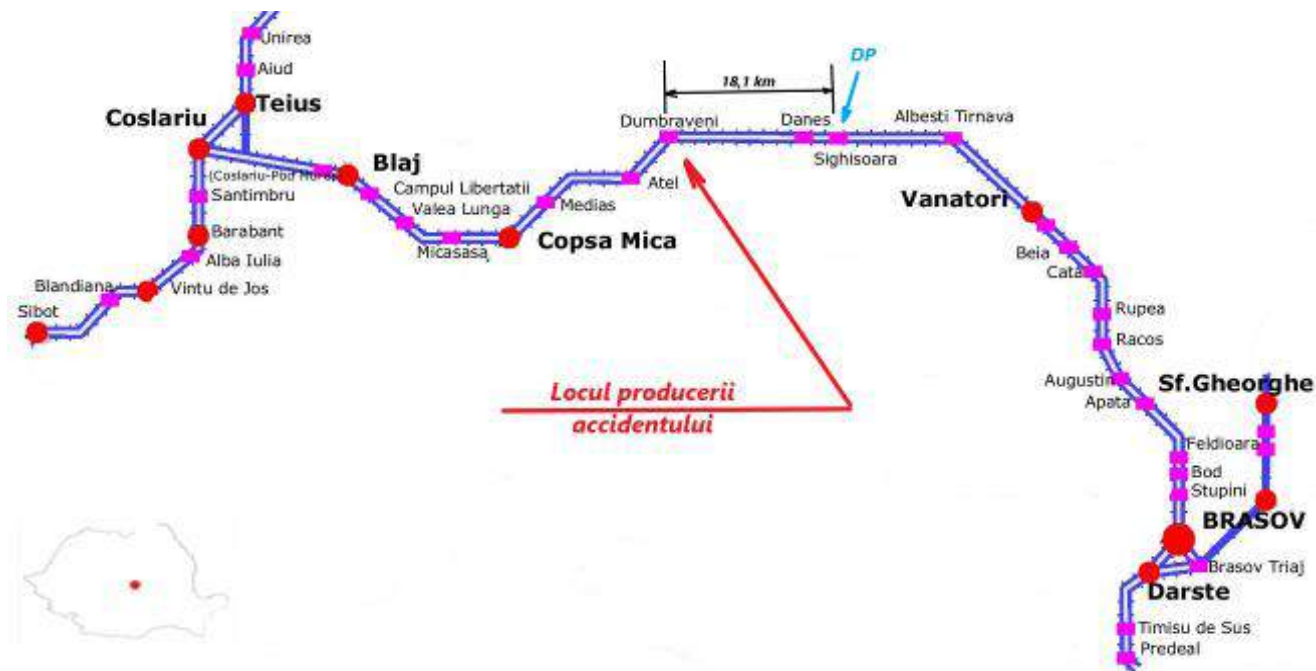
Figura nr.2

- **ora 12:35** – DP a plecat din stația CFR Sighișoara – *figura nr.2*;
