AGENȚIA DE INVESTIGARE FERROVIARĂ ROMÂNĂ - AGIFER

## RAPORT DE INVESTIGARE

privind accidentul feroviar produs la data de 23.08.2023, pe raza de activitate a Sucursalei Regionale de Căi Ferate Brașov, între haltele Târnăveni Vest - Jidvei, la km.23 + 400, prin declanșarea unui incendiu la automotorul AMX 970525-5 din trenul de călători Regio nr.11316.

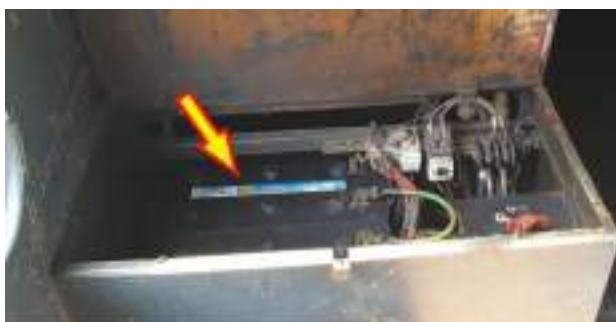
Imaginea nr.4 – acumulatorii de 24 V din lada amplasată în spațiul de bagaje (model)

Instalația conținea doi acumulatori de 12V/180 Ah legați în serie, care au fost montați împreună cu echipamentele electrice într-o ladă amplasată în spațiul de bagaje.

Precizăm că *fabricantul automotorului nu prevăzuse* echipamente electrice în lada menționată anterior.

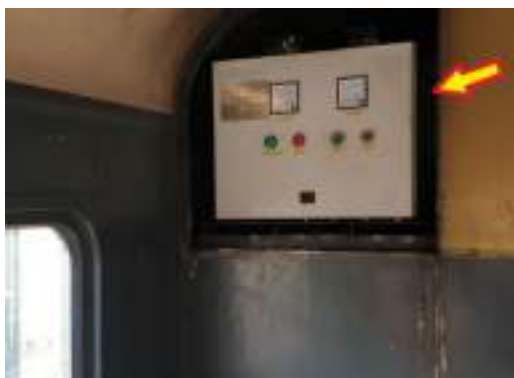
Imaginea nr.5 – convertizorul amplasat în spațiul de bagaje (model)

Precizăm că *fabricantul automotorului nu prevăzuse* echipamente electrice și nici trasee de cabluri electrice în nișa menționată anterior.

Convertizorul se alimentează din circuitul de 72 V după conectarea comutatorului tip „ Heblu” al automotorului aflat la exteriorul cutiei vagonului motor.

Pe partea de 24 V convertizorul este *conectat permanent* cu bateriile de acumuloare pentru prevenirea dezamorsării convertizorului, potrivit mențiunilor din *Cartea Tehnică X4500*.
