## AVIZ

## **RAPORT DE INVESTIGARE**

al accidentului feroviar produs la data de 14.11.2023, pe raza de activitate a Sucursalei Regionale CF Timișoara, în stația CFR Aradu Nou, pe linia 3 abătută la km 51+654, în circulația trenului de marfă nr.66653013, prin deraierea a 6 vagoane cisternă încărcate cu motorină (de la al 3-lea la al 8-lea vagon din compunere), din care două s-au răsturnat

*Raport de investigare final  
3 octombrie 2024*

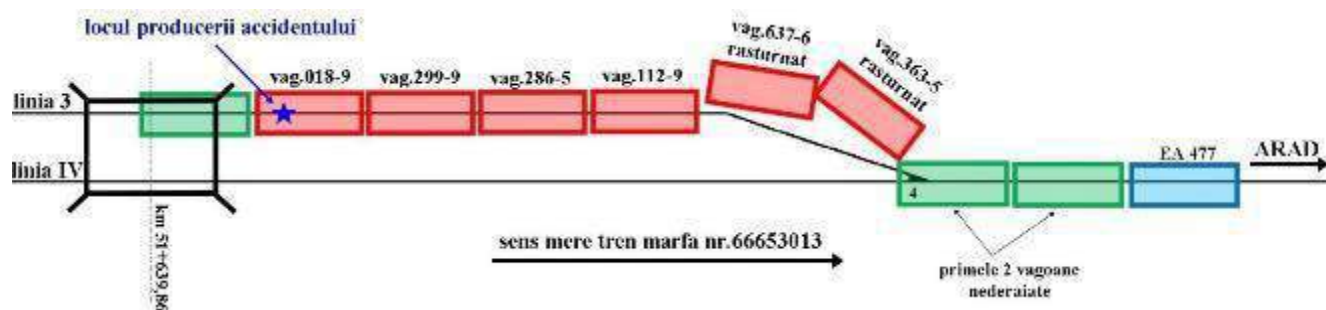
Figura nr.2 – Reprezentarea schematică a zonei pe care s-a produs accidentul feroviar

Ca urmare a producerii acestui eveniment au deraiat 6 vagoane cisternă încărcate cu motorină din care două răsturnate (de la al 3-lea la al 8-lea vagon din componere), după cum urmează:

- vagonul nr.33537868363-5 (al 3-lea din componerea trenului), deraiat și răsturnat în partea din stânga a sensului de mers, cu scurgeri importante din conținut – *foto nr.1*;
- vagonul nr.33537963637-6 (al 4-lea din componerea trenului), deraiat și răsturnat în partea din stânga a sensului de mers, cu scurgeri importante din conținut – *foto nr.2*;
- vagonul nr.83537963112-9 (al 5-lea din componerea trenului), deraiat de toate roțile din partea din dreapta ale osiilor primului boghiu, în sensul de mers;
- vagonul nr.83537951286-5 (al 6-lea din componerea trenului), deraiat de toate roțile osiilor primului boghiu, în sensul de mers;

- vagonul nr.84537850299-9 (al 7-lea din compunerea trenului), deraiat de toate roțile osiilor primului boghiu în sensul de mers și de roțile din dreapta a celui de-al doilea boghiu.
- vagonul nr.33537849018-9 (al 8-lea din compunerea trenului) deraiat de roțile din dreapta ale osiilor primului boghiu, în sensul de mers.

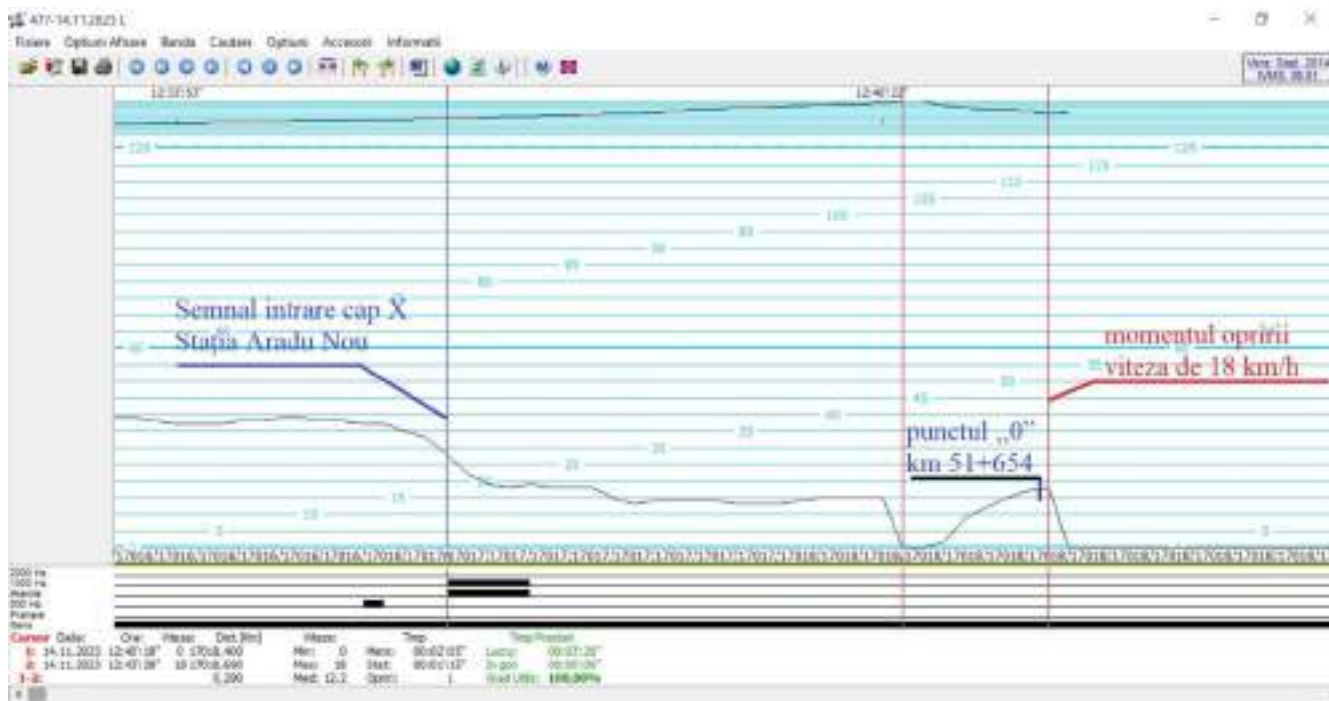
Figura nr.3 – Diagrama de viteză în stația Aradu Nou

Din datele furnizate de instalatia IVMS aflată pe locomotiva de remorcare se pot retine următoarele:

- trenul de marfă nr.66653013 a trecut de semnalul de intrare cap X al stației CFR Aradu Nou, care avea indicația două lumini de culoare galbenă la ora 12:35, cu parcurs la linia 3 abătută și semnalul de ieșire cu indicația pe oprire;
- Oprește la ora 12:40 ;
- La ora 12:41:31 trenul a pornit din stația CFR Aradu Nou, ieșind în abatere iar după parcurgerea unei distanțe de 351,78 m se oprește brusc prin descărcarea conductei generale de aer de la o viteză maximă de 18 km/h.

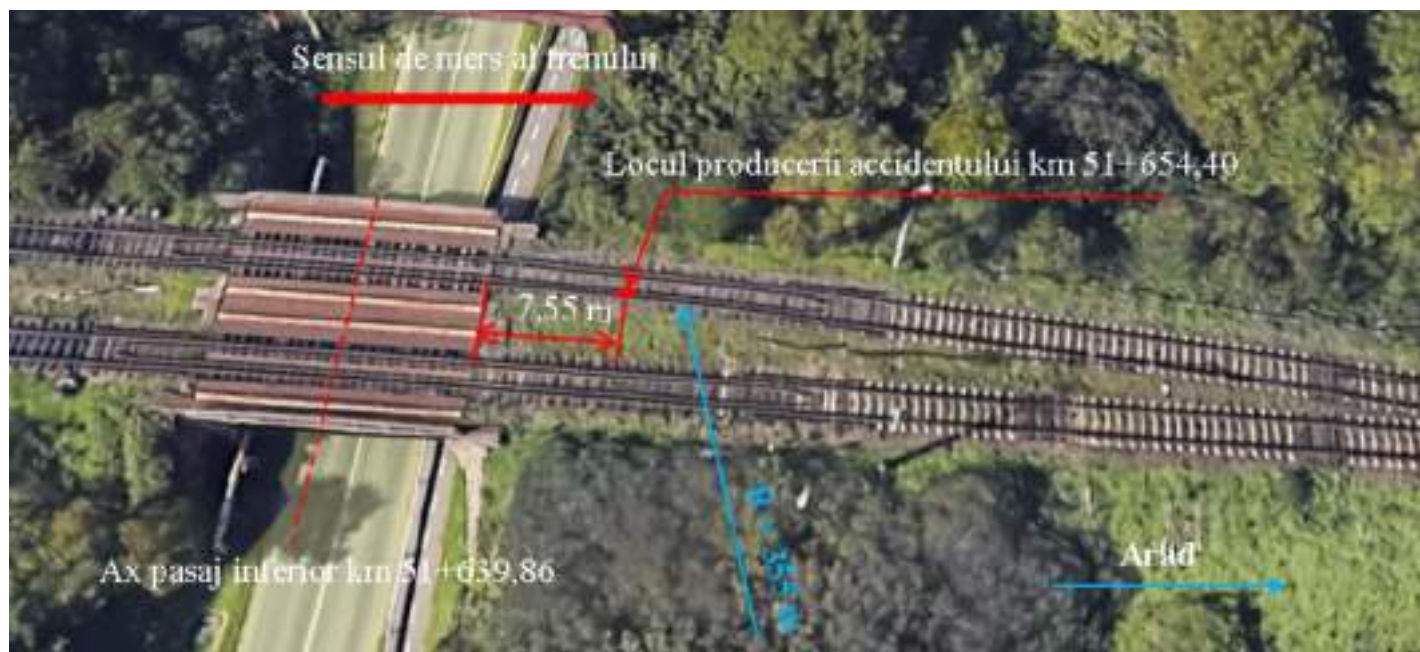
*Foto nr.5 – Locul producerii accidentului feroviar*

Schimbătorul de cale nr.4 manevrat în poziție „pe abatere”, care a fost atacat pe la călcâi are următoarele caracteristici: tip 60, raza  $R= 300$  m, tangenta  $tg:1/9$ , ace flexibile, deviație dreapta. Acest schimbător este montat pe traverse de lemn, cu prindere elastică tip SKL 12, a fost fabricat în anul 2001 și introdus în cale în anul 2001.

Profilul transversal al căii, în zona producerii deraierii, este în rambleu având înălțimea de aproximativ 5 m.

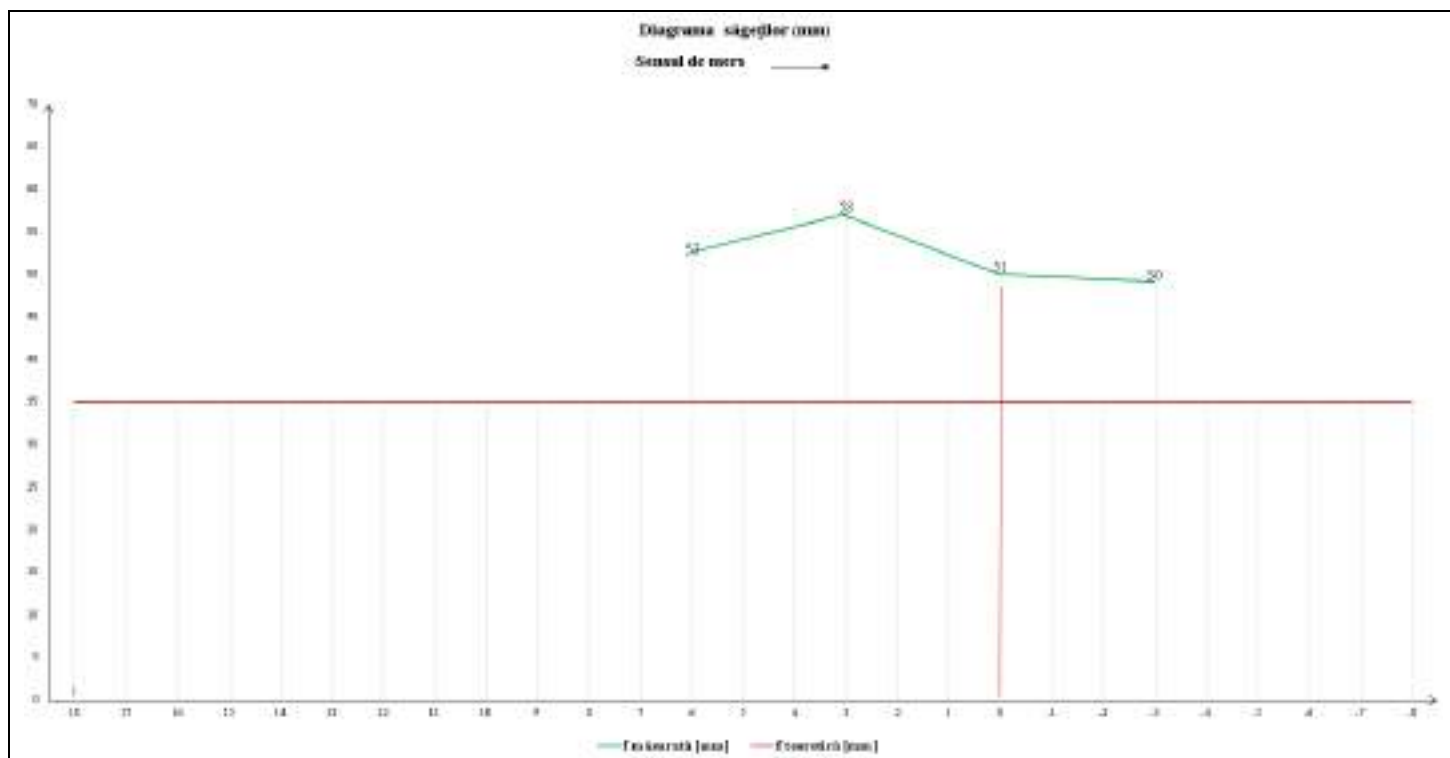
Figura nr.6 – Diagrama săgeților

Săgețile au fost măsurate pe porțiunea de curbă pichetată la mijlocul corzii de 10 m, în următoarele puncte de reper: „0”, „3”, „6” și „-3”.

Valorile săgeților sunt prezentate în *figura nr.6*.

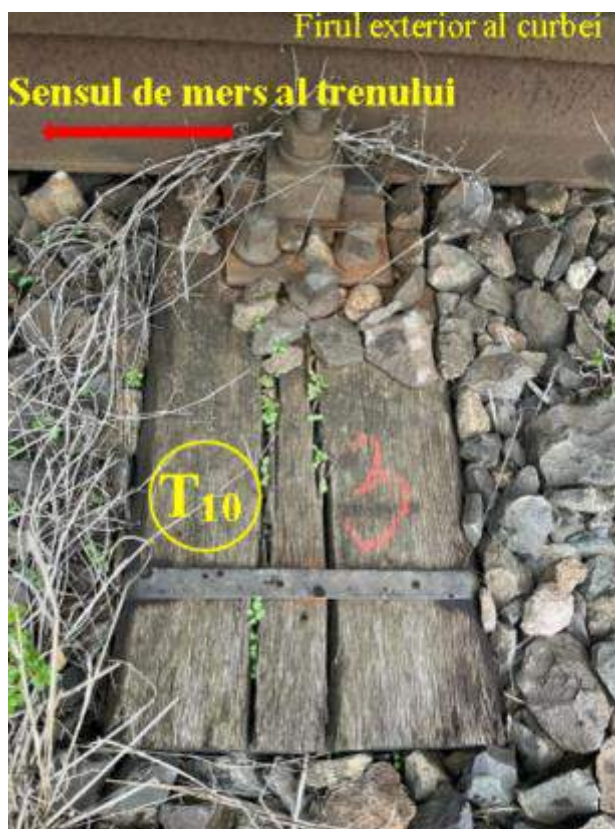
Foto nr.35 - Capătul traversei  $T_{10}$  pe firul exterior

- Traversa  $T_{10}$  – traversă din lemn, în stare corespunzătoare, cu prinderea completă și activă, pe firul stâng s-au constatat urme de deplasare laterală a plăcii metalice suport pe traversă, spre exteriorul căii, de 3 mm, fiind introdus în acest sens un tirfon la capătul plăcii metalice pentru oprirea deplasării laterale (*foto nr.35*);

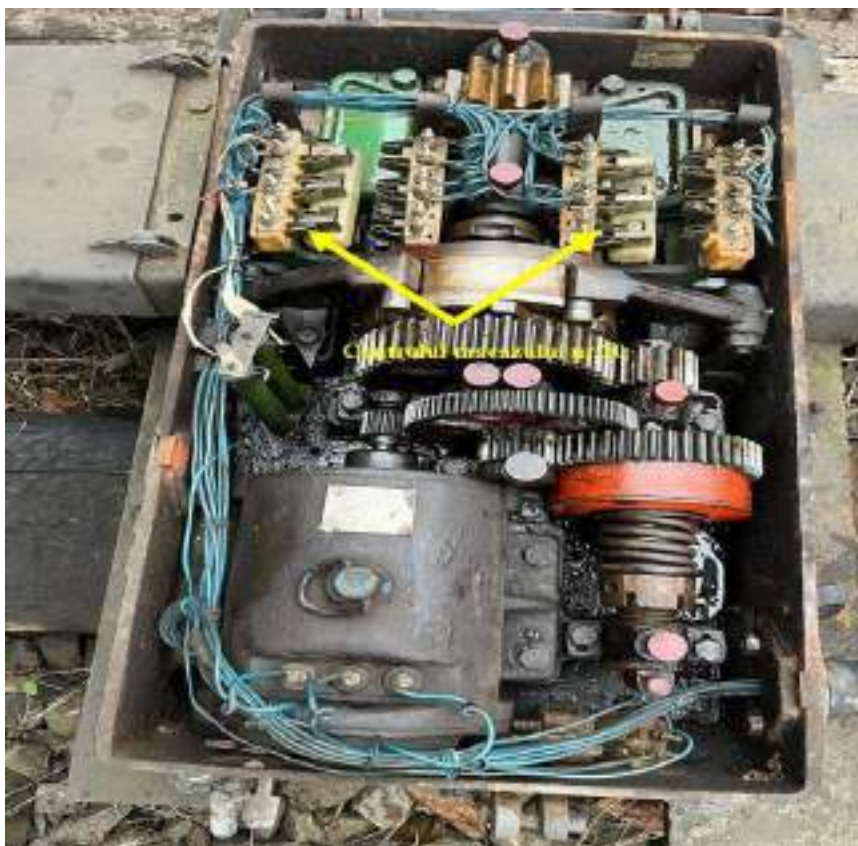
- Electromecanismul de macaz nr.10, de tip EM5-2010, atacat pe la călcâi, cu control și înzăvorât în clema de fixare, a fixătorului de vârf, cu acces de la linia 3 abătută spre macazul nr.4;

*Foto nr.39 - Controlul macazului nr.10*

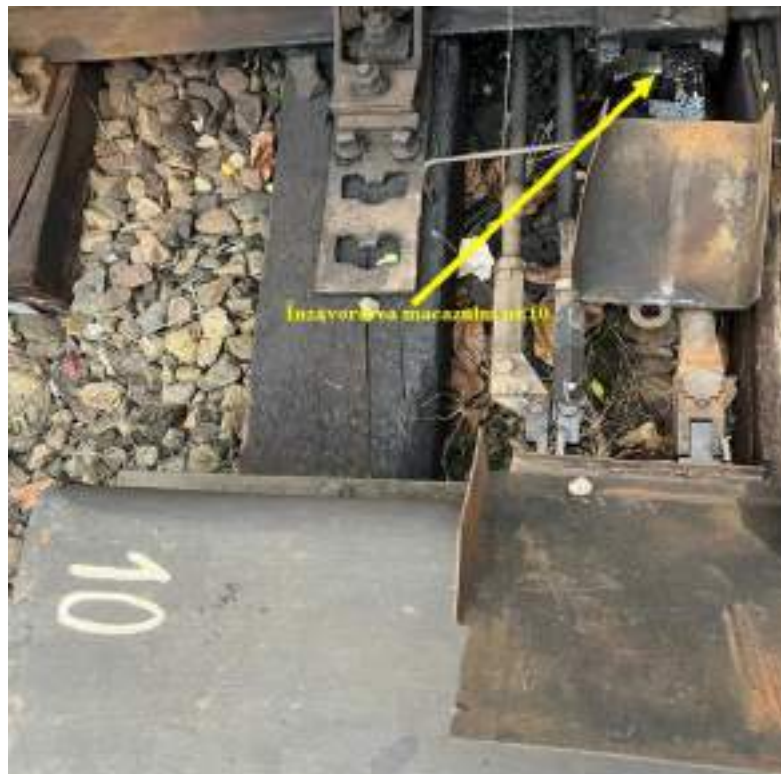
*Foto nr.40 - Înzăvorârea macazului nr.10*

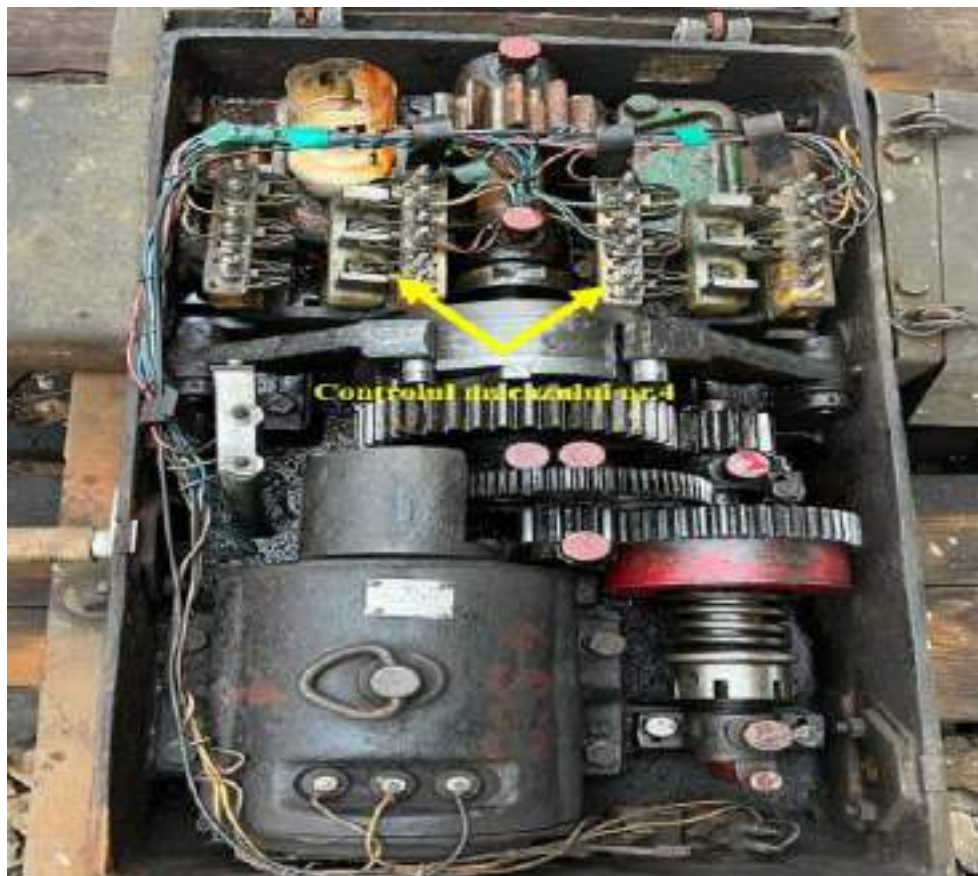
- Electromecanismul de macaz nr.4, de tip EM5-2010, atacat pe la călcâi, cu control și înzăvorât în clema de fixare, a fixătorului de vârf, cu acces dinspre macazul nr.10 spre linia curentă;

*Foto nr.41 - Controlul macazului nr.4*
