## RAPORT DE INVESTIGARE

privind accidentul feroviar produs la data de 13.12.2023, ora 12:35, pe raza de activitate a Sucursalei Regionale CF Cluj, secția de circulație Dej – Beclean pe Someș (linie dublă electrificată), la intrarea de pe fir I de circulație la linia 6 în stația CFR Beclean pe Someș, a trenului de marfă nr.661004 (aparținând operatorului de transport feroviar SNTFM „CFR Marfă” SA), prin deraierea a 5 vagoane din compunerea trenului.

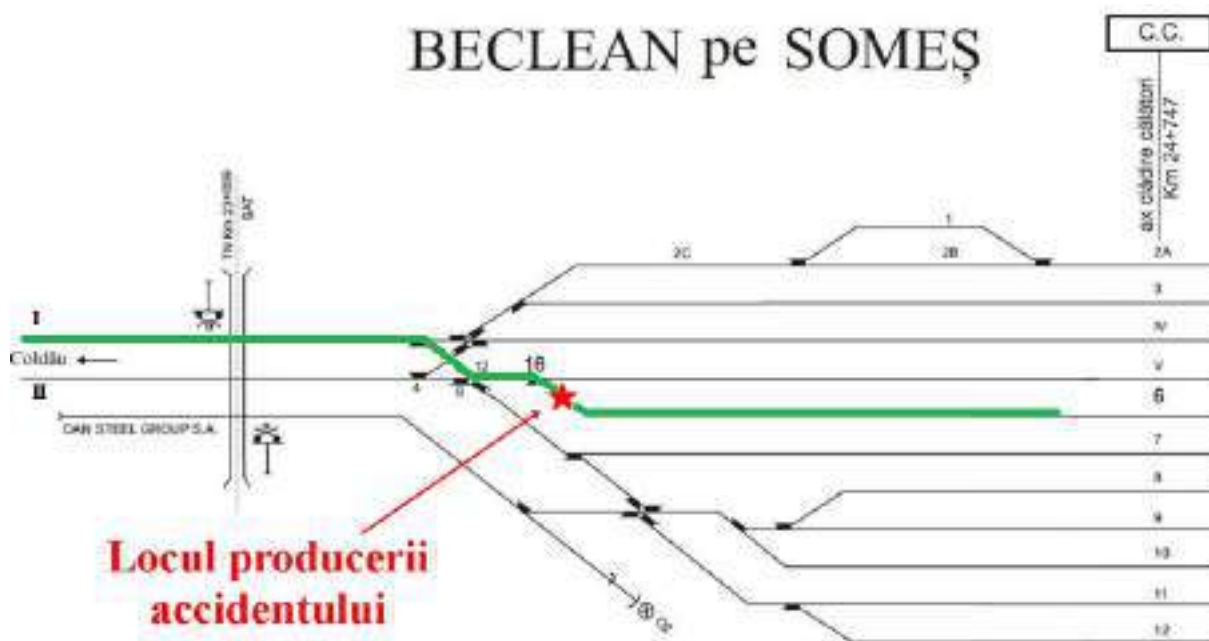
Prima urmă de deraiere s-a produs la km 24+232, pe curba aflată după aparatul de cale nr.16, la o distanță de 1,45 m de joanta de capăt a schimbătorului.

Imaginea nr. 9 – traseul trenului nr.661004
