## RAPORT DE INVESTIGARE

al accidentului feroviar produs la data de 05.01.2024, pe raza de activitate a Sucursalei Regionale de Căi Ferate Craiova, secția de circulație Strehaia – Drobeta Turnu Severin (linie simplă electrificată), la linia nr.5 abătută din stația CFR Balota, pe o zonă în curbă după schimbătorul de cale nr.11, prin deraierea primei osii, în sensul de mers, a locomotivei EA 478, împingătoare la trenul de marfă nr.66240

*Raport de investigare final  
23 decembrie 2024*

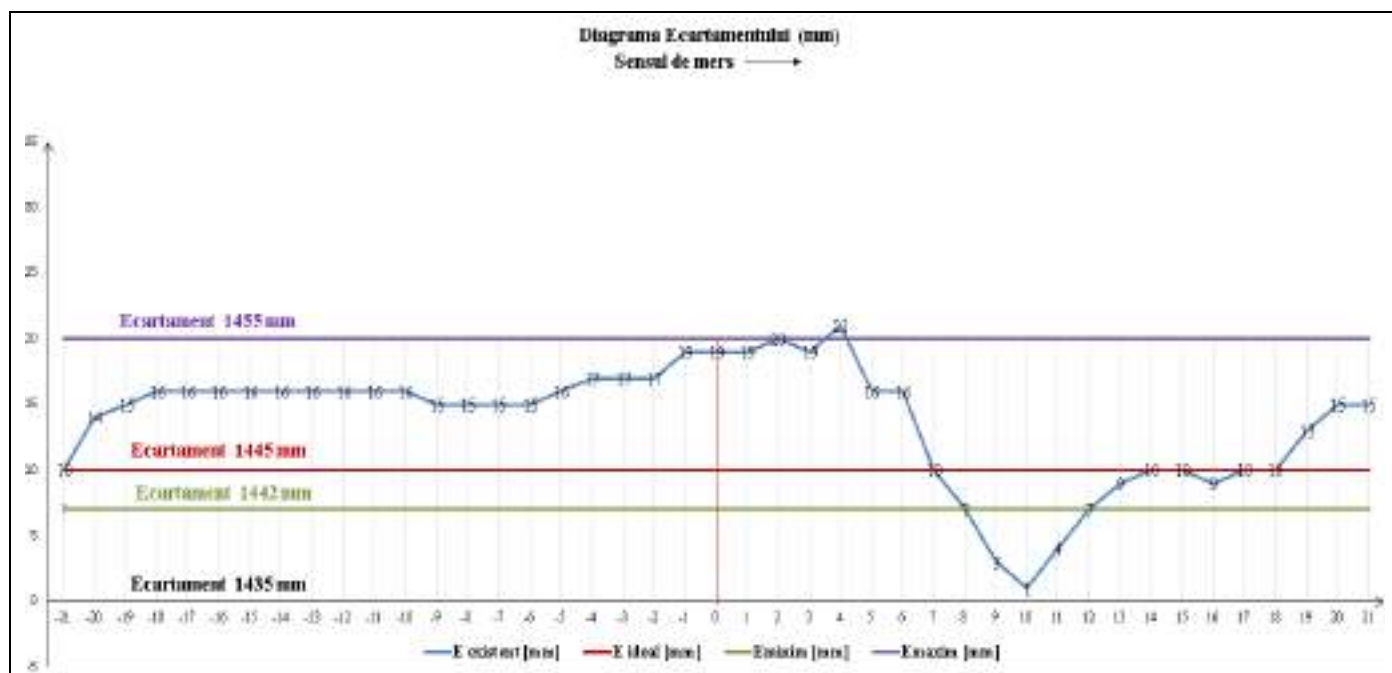
*Figura nr. 7 - Diagrama ecartamentului*

Valorile ecartamentului și nivelului transversal, măsurate în regim static, sunt prezentate sub formă de diagrame (figura nr.7 și nr.8).
