## RAPORT DE INVESTIGARE

privind accidentul feroviar produs la data de 17.02.2020, pe raza de activitate a Sucursalei Regionale de Căi Ferate Craiova, între halta de mișcare Fărcașele și stația CFR Drăgănești Olt, firul II, prin deraierea a 13 vagoane din compunerea trenului nr.34372, aparținând SC Constantin Grup SRL

*Raport de Investigare  
15 februarie 2021*

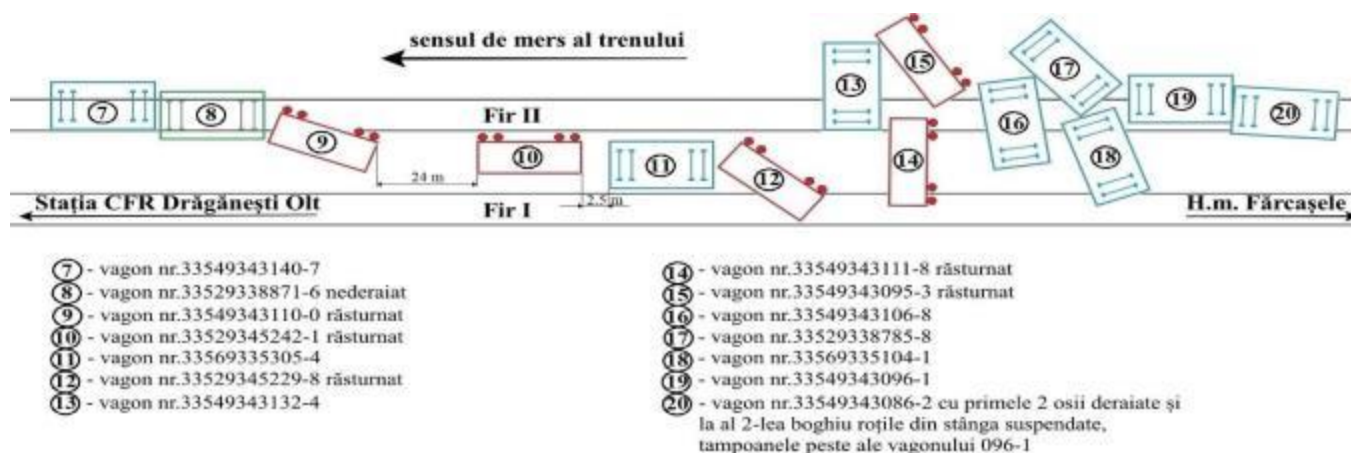
fig. nr.2 – poziția vagoanelor deraiate

- vagonul nr.335293452421 (al 10-lea) – deraiat de ambele boghiuri, poziționat între cele 2 fire de circulație, răsturnat spre stânga, spre firul I;
- vagonul nr.335493431100 (al 9-lea) – deraiat de ambele boghiuri, poziționat între cele 2 fire de circulație, răsturnat spre stânga, spre firul I;

- vagonul nr.3354934314070 (al 7-lea) – deraiat de ambele boghiuri, cu roțile din partea dreaptă în sensul de mers spre exteriorul căii și cu cele din partea stângă spre interiorul căii.

Din 6 vagoane deraiate s-au constatat scurgeri de încărcătură (grâu).

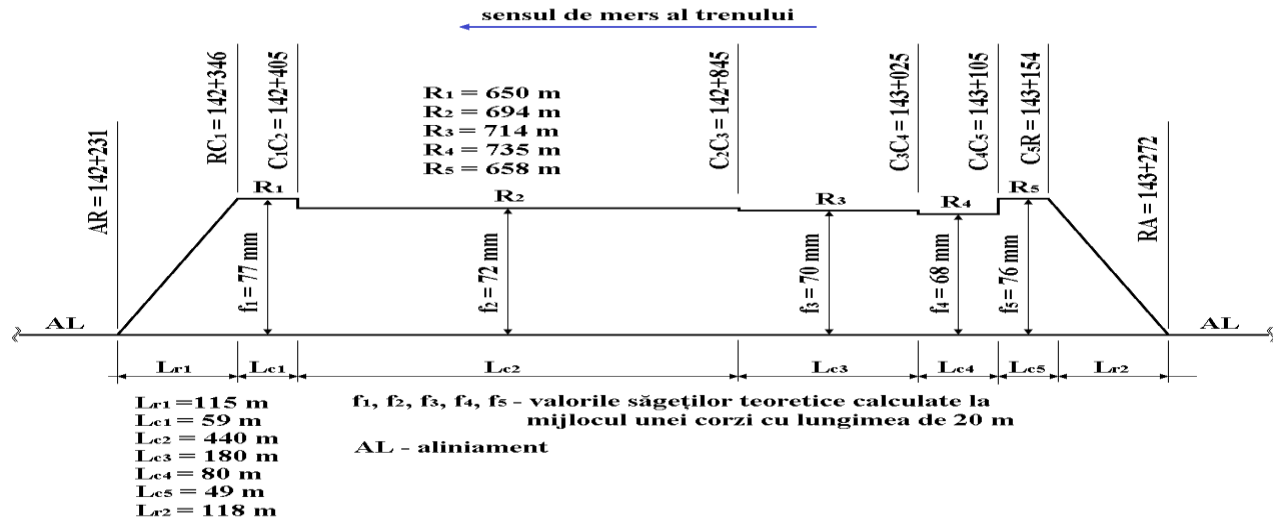
fig nr.3 – reprezentarea grafică a curbei

Supraînălțarea are valoarea  $h_n=110$  mm și este constantă pe toată lungimea curbei circulare.

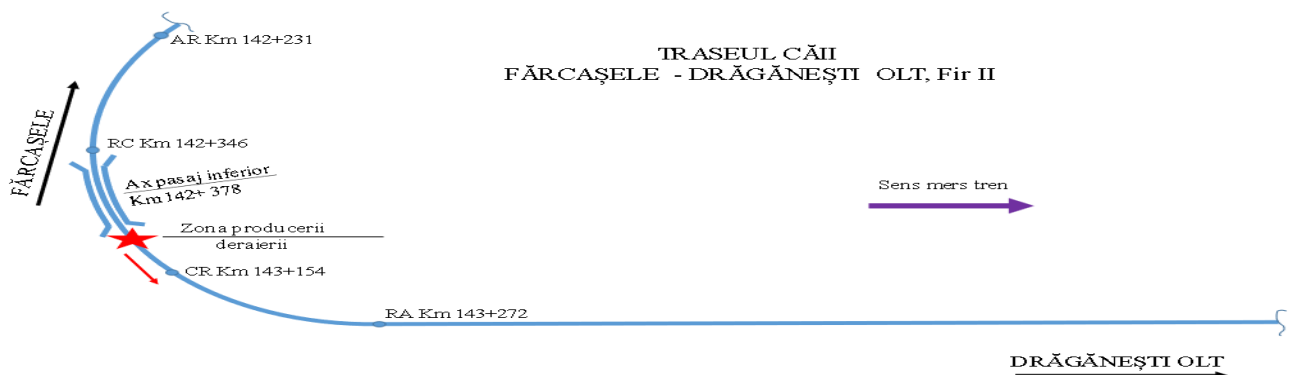
fig.nr.4: schița traseului căii pe zona producerii deraierii

În profilul longitudinal al căii, traseul căii ferate, în zona producerii deraierii, este în declivitate de 5,24‰ (pantă în sensul de mers al trenului).

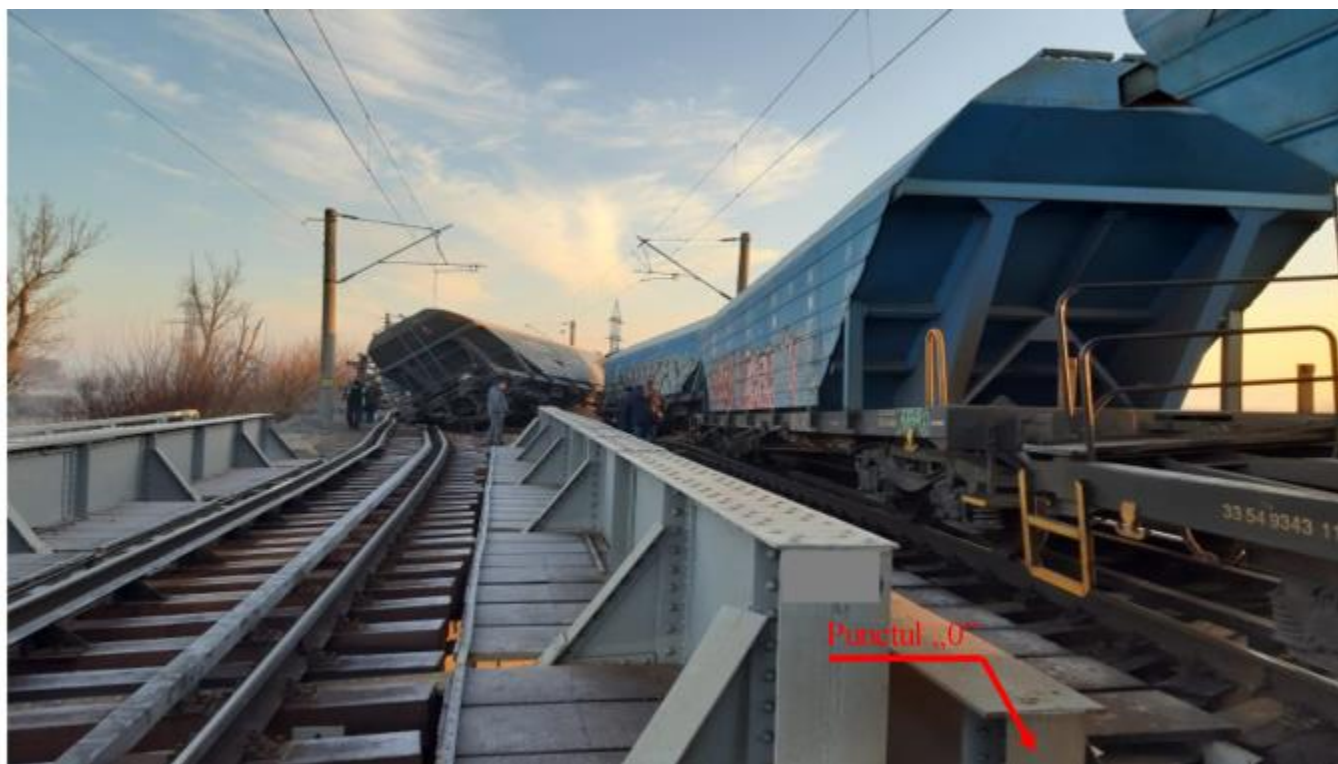
foto nr.3: punctul 0

- acest punct este un punct de reper stabilit de membrii comisiei de investigare în vederea raportării măsurărilor la linie efectuate, nu are nici o legătură cu locul producerii deraierii;
- de la punctul „0”, în sens invers de mers al trenului, au fost marcate 220 de puncte, situate la echidistanța de 0,50 m, pe șina exterioară a curbei de deviație stânga aflate pe zona producerii deraierii;
- în aceste puncte s-au efectuat măsurători la ecartament, nivel, săgeată, astfel:

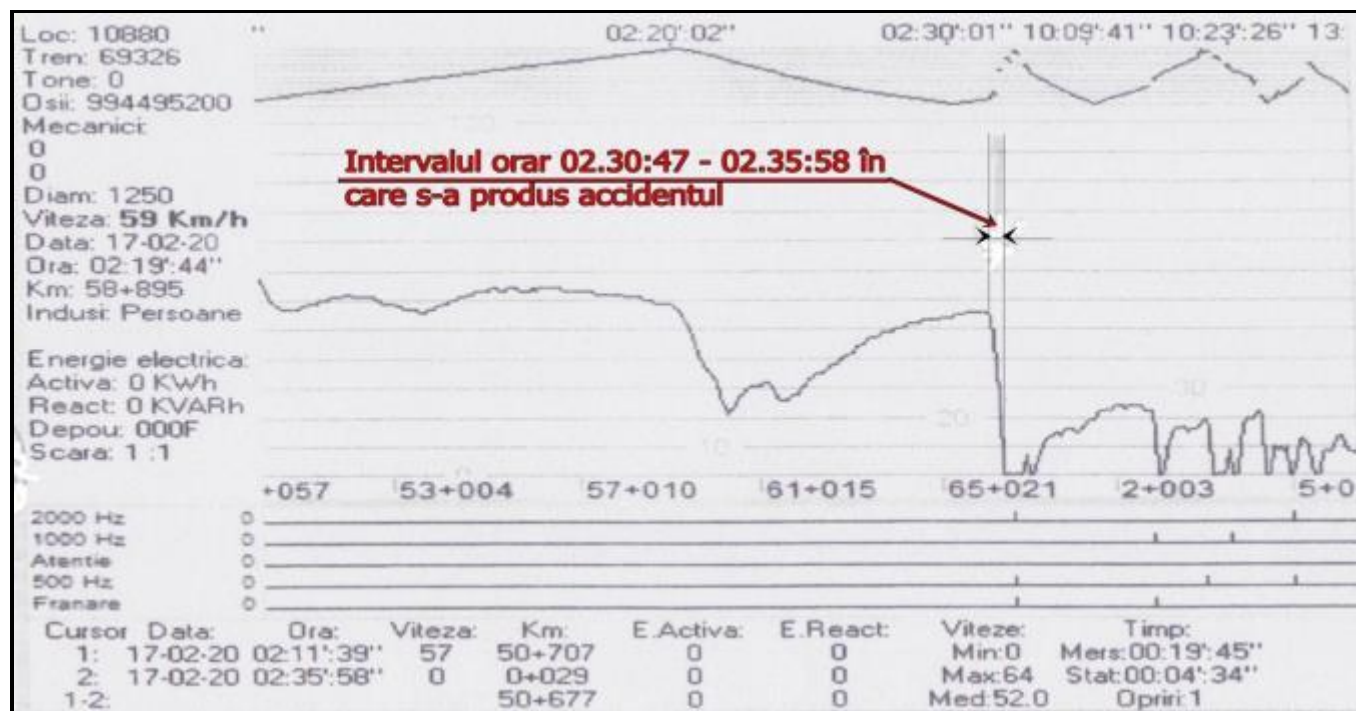
fig. nr.9: diagrama IVMS – EA 1088 cu vitezele trenului înainte de producerea accidentului

- trenul de marfă nr.34372 trece prin halta de mișcare Fărcașele circulând cu o viteză cuprinsă între 21-32 km/h pe o distanță de 897 metri
- viteza trenului scade la 26km/h, pe o distanță de 295 metri, apoi viteza crește de la 26 km/h la 56 km/h, pe o distanță de 4189 metri,
- circulă în continuare cu o viteză de 56 km/h, pe o distanță de 295 metri, după care viteza trenului scade brusc la 0 km/h, pe o distanță de 265 metri, în intervalul orar 02.30'47" - 02.35'58", moment în care se produce accidentul."
