RAPORT DE INVESTIGARE

privind accidentul feroviar produs în data de **18.04.2023**, pe raza de activitate a Sucursalei Regionale de Căi Ferate Timișoara, secția de circulație Ronaț Triaj Gr. D – Cenad , între stația CF Sânnicolau Mare și halta de mișcare Cenad, la km 68+513, prin deraierea primelor osii de la cele două boghiuri ale vagonului motor și a primei osii a primului boghiu al vagonului remorcă din compunerea automotorului AMX 556 ce forma trenul de călători nr.11187 (aparținând operatorului de transport feroviar SC Regio Călători SRL)

*Raport de investigare final
03 aprilie 2024*

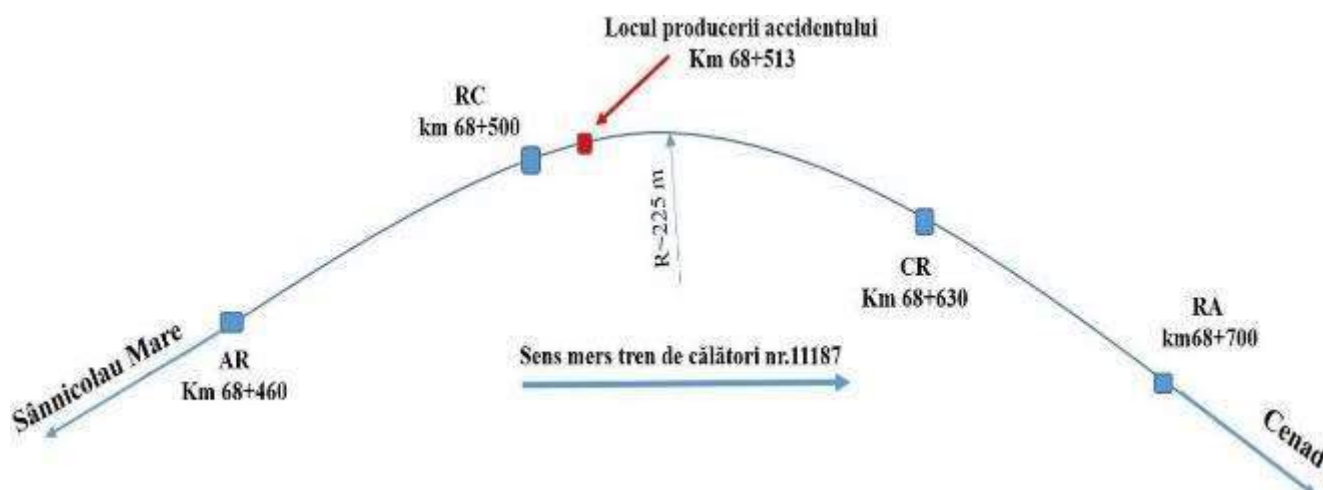
Figura nr.2 - Reprezentarea schematică a curbei pe care s-a produs accidentul feroviar

În data de **18.04.2023**, după plecarea trenului de călători nr.11187 din stația CF Sânnicolau Mare spre hm Cenad, pe o porțiune de linie în curbă cu deviație dreapta în sensul de mers – *figura nr.2*, mecanicul care conducea automotorul, a sesizat trepidații anormale în circulația acestuia și a luat măsuri de oprire a trenului printr-o frânare rapidă.

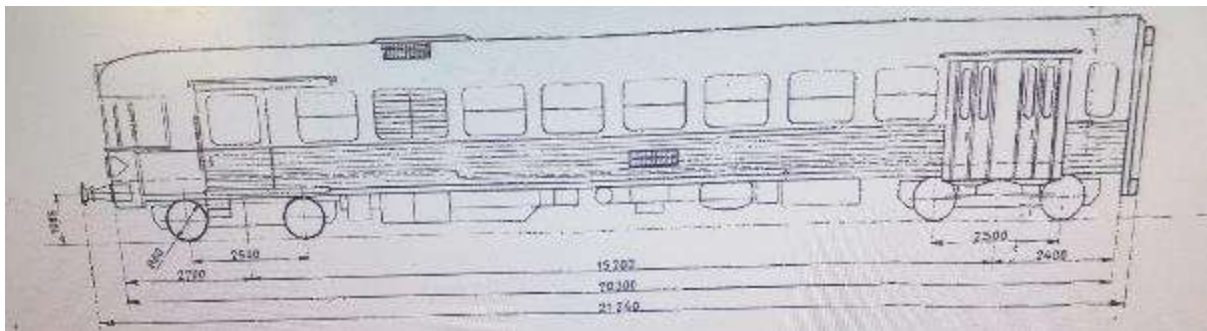
Figura nr.3

AMX 556 este format dintr-un vagon motor și un vagon remorcă. Fiecare vagon are două boghiuri cu câte două osii. În circulația trenului nr.11187, poziția celor două vagoane în sensul de mers a fost vagonul motor urmat de vagonul remorcă. În *figura nr.3* este reprezentat vagonul motor care are aceleași dimensiuni de gabarit și aceleași număr de osii ca ale vagonului remorcă. La fața locului s-a constatat osia 1 și osia 3 deraiate de roțile din partea dreaptă în interiorul căii.

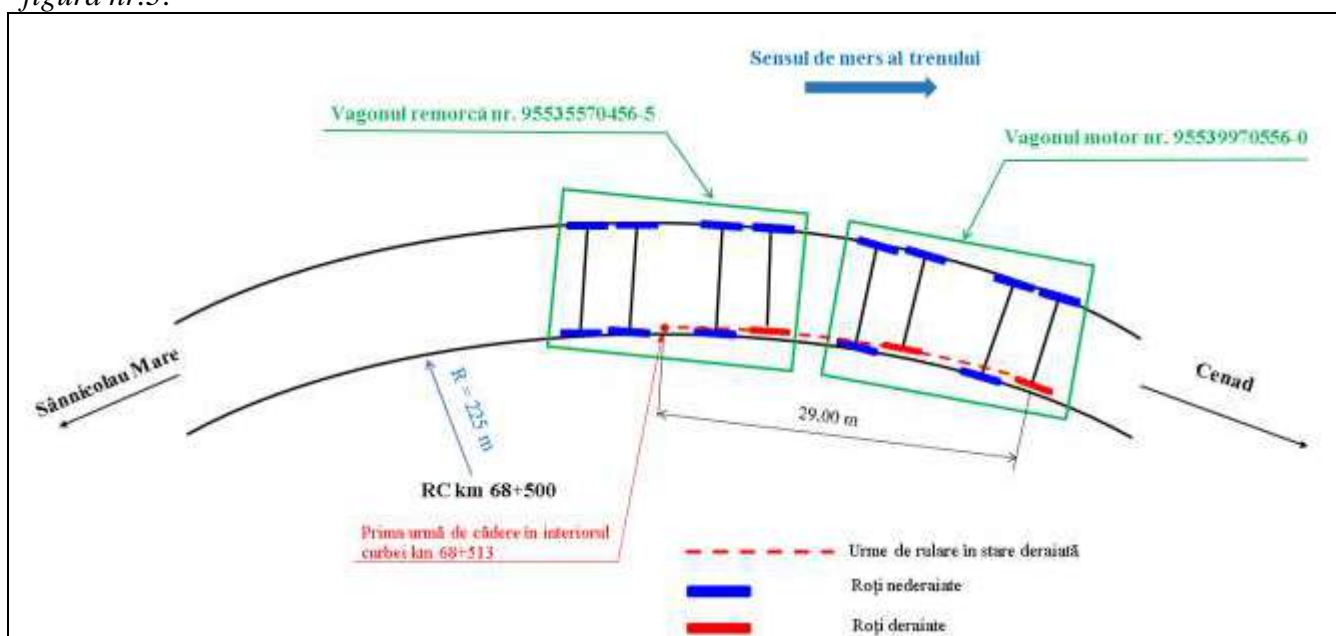
Figura nr.5 - Reprezentarea schematică a zonei pe care s-a produs accidentul feroviar

În zona producerii accidentului, proiecția în plan orizontal a traseului căii este curbă cu deviație dreapta, în sensul de circulație al trenului și al creșterii kilometrajului, km 68+460÷68+700.

Curba pe care s-a produs deraierea este compusă dintr-un arc de cerc cu rază constantă $R=225$ m, supraînălțare $h=70$ mm, supralărgire $s=20$ mm, săgeata $f=56$ mm, care se racordează cu aliniamentele adiacente prin intermediul a două curbe de racordare ale căror lungimi sunt: $L_1=40$ și $L_2=70$ m. Această curbă cu racordări are punctele caracteristice amplasate la următoarele poziții kilometrice: AR=68+460, RC=68+500, CR=68+630 și RA=68+700. Deraierea s-a produs la km 68+513, pe curba circulară – figura nr.3.

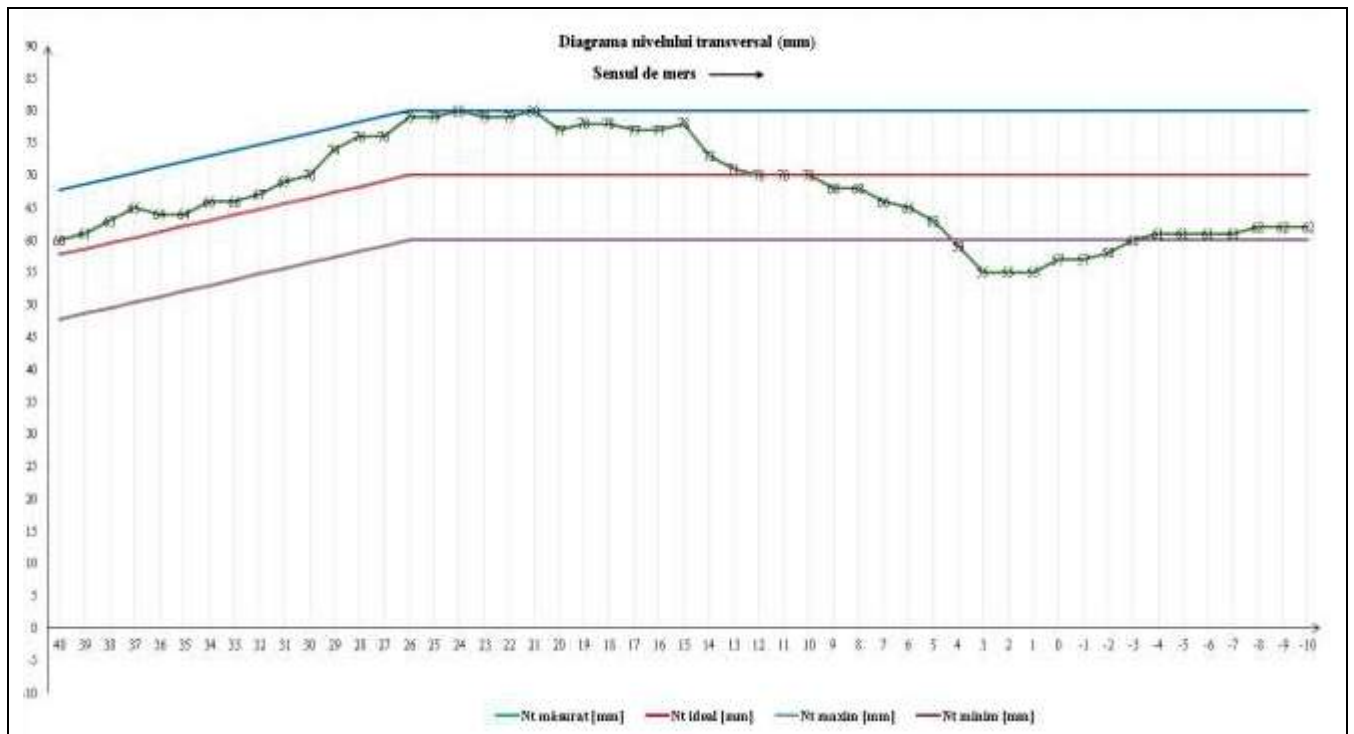
Figura nr.7 - Diagrama nivelului transversal

Torsionarea căii este un defect local și reprezintă diferența de nivel transversal între cele două fire ale căii măsurate în două puncte consecutive raportat la baza longitudinală de măsurare a torsionării căii (2,5 m). Pentru viteze de circulație cuprinse între $10 < V \leq 30$ km/h, valoarea maximă a torsionării căii este de 12,50 mm, cu înclinarea rampei defectului de 1:200, prevăzută la art.7.A., pct.4 din *Instrucția de norme și toleranțe pentru construcția și întreținerea căii-linii cu ecartament normal, nr.314/1989*. Până la punctul de producere al deraierii, în sensul de mers al trenului, între punctele „8” și „3”, valoarea torsionării căii de 13 mm depășea valoarea maximă a torsionării de 12,50 mm admisă pentru circulația trenurilor cu viteza cuprinsă între $10 < V \leq 30$ km/h, cu înclinarea rampei defectului de 1:192 față de înclinarea admisă a rampei de 1:200.

- valoarea torsionării căii pe zona producerii accidentului, între punctele „8” și „3”, valoarea torsionării căii de 13 mm a depășit valoarea maximă admisă a torsionării de 12,5 mm pentru circulația trenurilor cu viteza cuprinsă între $10 < V \leq 30$ km/h, raportată la baza longitudinală de măsurare a torsionării căii, având înclinarea rampei defectului de 1:192 față de înclinarea admisă a rampei de 1:200, contrar prevederilor art.7, pct. A.4. din *Instrucția de norme și toleranțe pentru construcția și întreținerea căii pentru linii cu ecartament normal nr.314/1989*;
